ひび割れ補修併用下面増厚工法による R C 床版の長寿命化対策工事例報告

キーワード: R C 床版の長寿命化, 下面増厚工法, ひび割れ補修併用, 補修・補強, 再補強

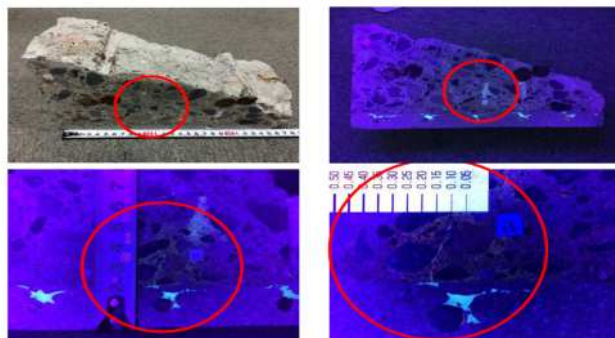
写真-1 実橋切り出し床版の樹脂注入状況

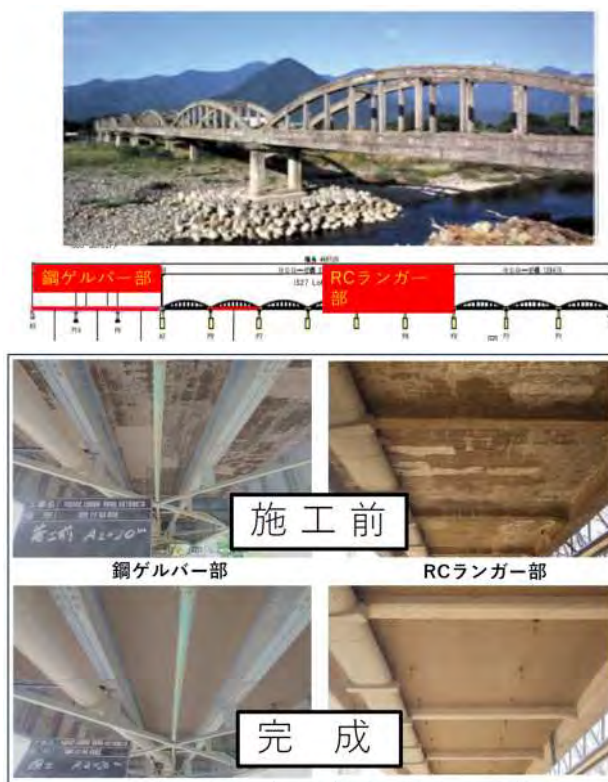
写真-2 推奨土木遺産の保全 昭和橋

昭和橋は、1937（昭和 12）年に完成した長野県の千曲川に架かる 1 等橋（大正 15 年、昭和 14、31 年道示）RC ローゼ橋（9 連）+鋼 3 径間ゲルバー橋の橋梁である。土木学会から 2002 年に「長野県技師中島武の創意によって生まれた世界最初の鉄筋コンクリート・ローゼ桁の一群」として選奨土木遺産に選考されている。2013 年に長寿命化計画策定業務の補修計画（案）等を基に、外観変状調査や各種試験による劣化要因分析を行い、必要な補修設計を実施した。この劣化原因は、主桁拘束の影響と床版厚の不足および床版支間長から床版の剛性不足による疲労劣化に加えて、微細なひび割れに水分が浸入し、凍結融解の繰返し作用により床版の劣化を加速させたと考察された。歴史的な橋梁（土木遺産）であることを踏まえ、現状の使用状況を勘案して床版補修の目的を①ひび割れ補修と劣化抑制、②床版疲労に対する剛性と耐荷力向上、③漏水対策そして歴史的な橋梁（土木遺産）としての景観を考慮した対策、④目視点検が可能で維持管理が容易として対策工法を検討した結果、ひび割れ補修併用下面増厚工法を採用した。

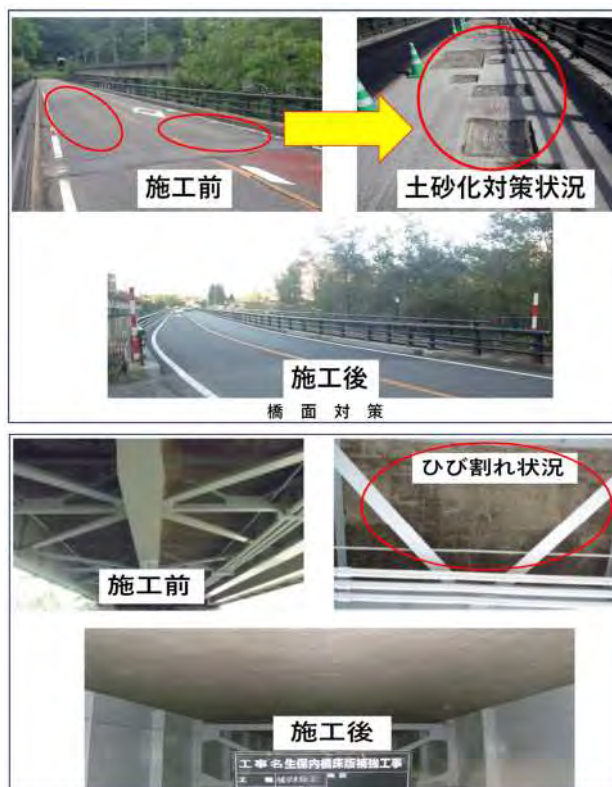
写真-3 B 活荷重補強 生保内橋

ット合成鈹桁橋である。計画交通量は 1,150 台/12Hr（大型車混入率 15.2%）で供用開始後 48 年が経過し、その間に上部工は定期的な塗装、防護柵や伸縮装置および舗装・防水の補修および打換えが行われ、下部工は根固め工や橋脚巻立ての耐震対策が施されている。周知のように、直轄国道では、全ての橋梁に対して平成 16 年度より 5 年

に1回の定期的な点検結果に基づき、橋梁毎に対策の要否を診断し、道路利用者の安全確保のため補修・補強等の計画を策定して予防的な修繕を含んでの長寿命化に取り組んでいる。今回、各部材の経年劣化に加えて床版ひび割れの進行が見られ、床版の耐力不足が懸念されることから打換えを含む床版補強が検討された結果、ひび割れ補修併用下面増厚工法による対策を採用した。

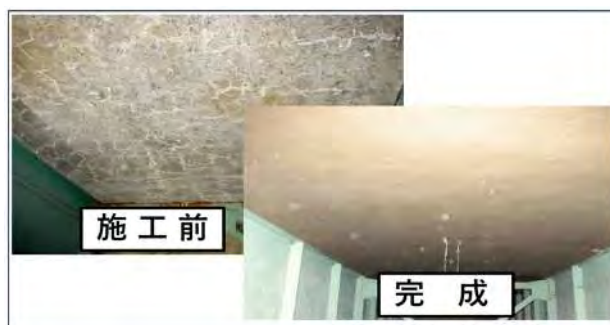
写真-4 B 活荷重補強 油戸橋

油戸橋は、1976 年(昭和 51 年)に長野県の東西県土一体化を図る目的で取組まれた国道 254 号の三才山トンネル有料道路に架設された 1 等橋 TL-20 (昭和 47 年道示)主径間 単純合成桁+単純ホロースラブの橋梁である。開通後、東信・中信地域、北関東と中京方面を結ぶ大動脈として平成 23 年度は年間 2,545 千台の通行があり、その内 40%を大型車が占めている。供用開始後 36 年が経過し、凍害・塩害(凍結防止材)と大型車の繰返し戴荷による疲労の影響で床版の損傷が顕著となり、毎年の小規模な維持管理での対応が困難な状況となっていた。そこで修繕対策の基本方針を①通行規制が少なく、②施工後の日常点検が可能な方法を官民一体で検討および協議を重ねた結果、上下からの床版増厚工法を採用した。また、この橋梁長寿命化対策工事を実施後に、対策効果を施工段階毎に実橋戴荷試験を行って確認した。なお、本工事報告は平成 24 年度の土木学会中部支部の維持管理部門で技術賞を受賞している。

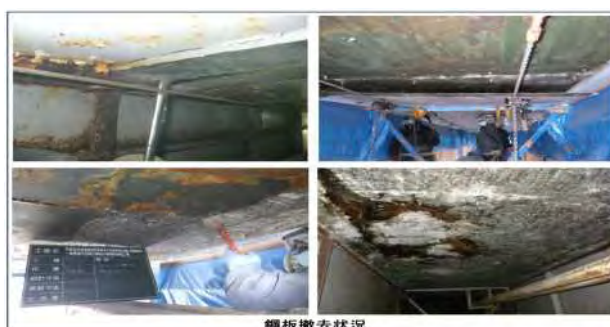
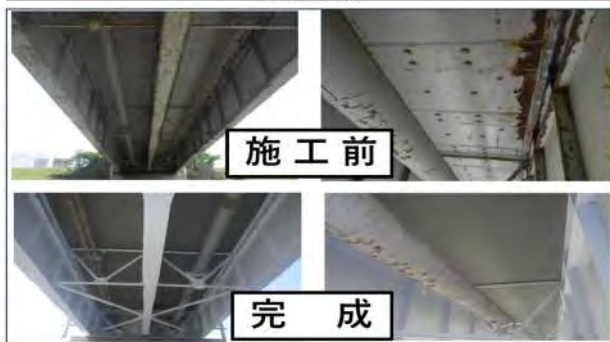
写真-5 鋼板接着工法の再補強 鮭川橋

鮭川橋は、1962 年(昭和 37 年)に一般県道平田鮭川線に架設された 2 等橋 TL-14(昭和 31 年道示)6 径間単純活荷重合成鋼桁橋である。供用開始後 50 年が経過し、その間に主桁塗装、地覆高欄取替え、伸縮装置、桁座拡幅および舗装・防水の補修および鋼板接着工法による床版補強(平成 5~7 年)が行われている。平成 23 年度に床版上面の土砂化、床版下面の接着鋼板に 50%程度の浮き音と部分的に著しい発錆が確認された。接着鋼板の状況から再注入による補修はその効果が懸念されるために行わず、長寿命化対策を考慮して対策後に床版下面を目視点検できる工法(炭素繊維格子貼り接着工法、下面増厚工法および上面増厚工法)で再補強を検討した結果、土研の輪荷重走行試験を重視してひび割れ補修併用下面増厚工法を採用した。施工時には現況床版の状況を考慮して、次の対策方針を実施した。①鋼板撤去して断面修復後に再補強。②鋼板撤去した時点で床版の耐力力が 2 等橋に低下するため、通常は行わない通行規制(片側一車線)を再補強完了まで終日実施。③通常はかぶり部に定着するアンカーを既設床版部まで深く定着し、断面修復部と既設床版の一体化および既設床版のひび割れ補修等を期待して樹脂注入用アンカー削孔も既設床版部まで削孔を実施した。

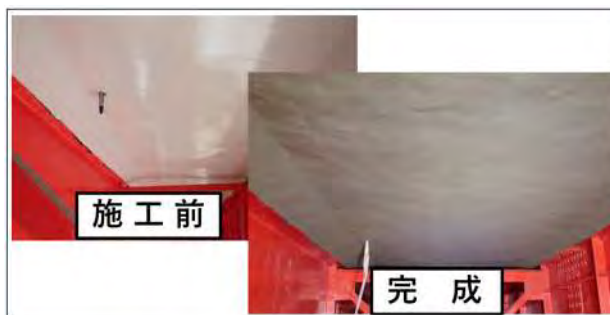
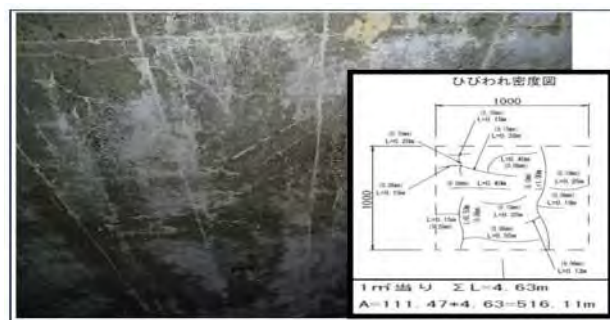
写真-6 全面貼り CFRP シートの再補強 第二多里橋

設された1等橋 TL-20(昭和39年道示)単純活荷重合成鉄桁橋である。供用開始後47年が経過し、その間に耐震対策(桁座拡幅および変位制限装置)や伸縮装置止水工、ひび割れ補修、舗装・防水の補修および炭素繊維接着工法による床版補強(平成13~14年)が行われている。平成24年度に実施された定期点検で変状度Ⅲ以上が確認されたので、劣化・損傷の状況確認、原因分析を目的とした詳細目視調査の結果を基に対策工法を検討した。その結果、ひび割れ補修と疲労耐久性が向上して通常のRC床版と同様の維持管理ができるひび割れ補修併用下面増厚工法を採用した。

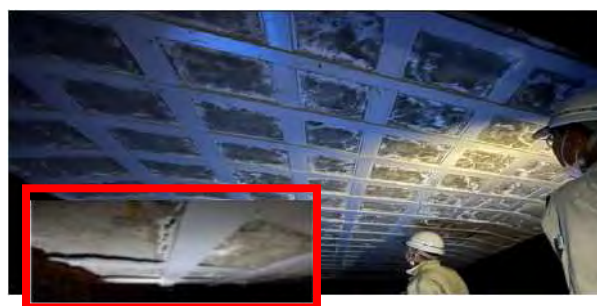
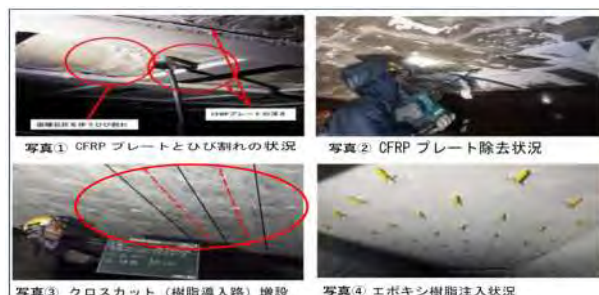
天白橋および細越橋は、1974~75年(昭和49~50年)に主要地方道長野大町線に架設された橋長44.3mおよび30.7mの1等橋 TL-20(昭和47年道示)単純鋼鉄桁橋である。供用開始後約50年が経過し、床版下面の全体的に遊離石灰を伴うひび割れが発生したため、平成25年(2013年)に全体の約8割をCFRPプレートによる床版補修が行われたが、床版の損傷度は改善されていない状況であった。床版の劣化・損傷の状況から原因を分析して対策工法を検討し、たわみ改善と遊離石灰を伴うひび割れ対策としてひび割れ補修併用下面増厚工法を採用した。

写真-7 CFRP プレート工法の再補強 天白橋

写真-8 CFRP プレート工法の再補強 天白橋施工状況
