脆弱化した床版を有する鋼単純合成鋼桁橋の補修事例

1972 年に竣工された鋼単純合成鋼桁橋において、RC 床版に脆弱箇所の進行が確認されたため、鋼繊維補強コンクリート上面増厚にて床版全面の補強を実施した。代替道路がないことから、施工は現況 2 車線を上下線に分けて行った。本稿では、RC 床版の点検および調査結果と、上面増厚補強、床版部分打替、付帯して必要となる主桁当て板補強、支承交換等の補修・補強設計およびその工事内容について報告する。

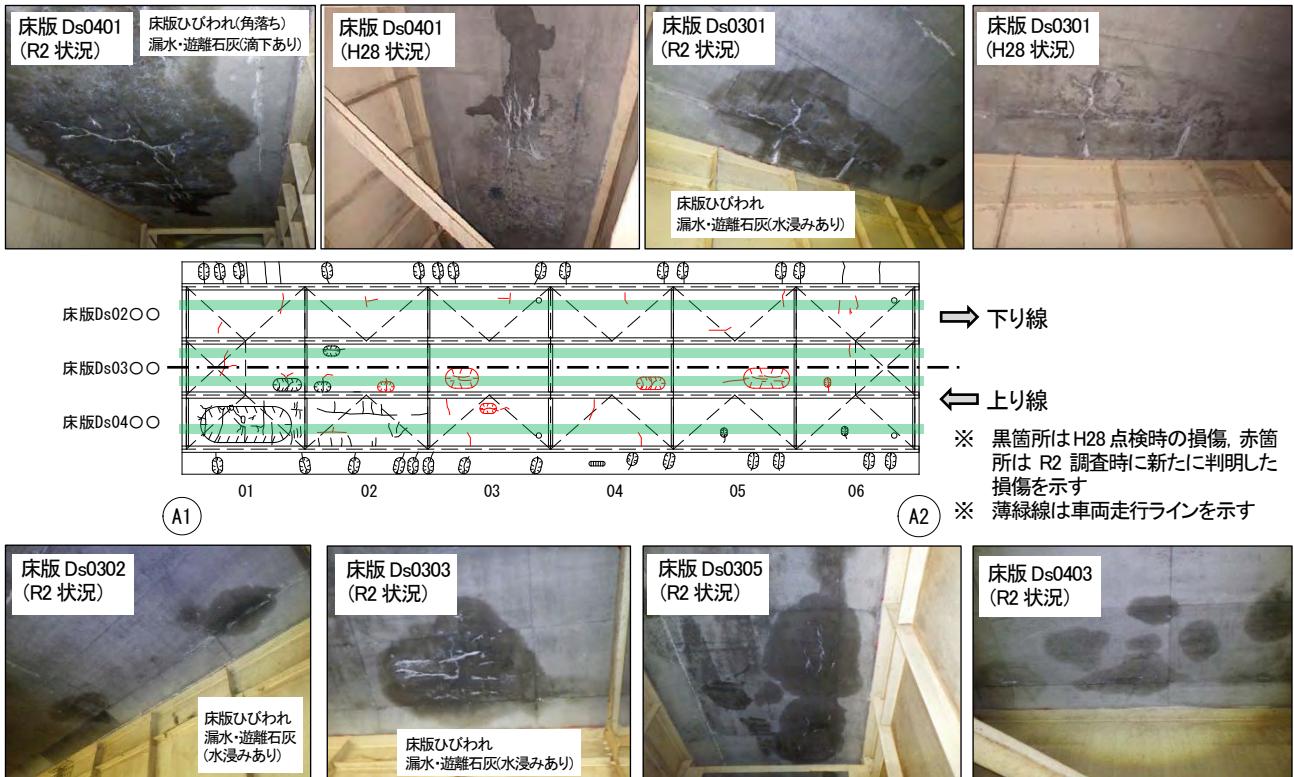
図-2 床版損傷と水浸み状態

平成 28 年の橋梁定期点検において、床版下面に遊離石灰の滲出や水浸みを伴った 2 方向ひびわかれが複数箇所で確認された。また、直上の舗装ではポットホールの発生、泥水の噴出跡やひびわかれが見られたことから、床版の脆弱化が疑われていた。舗装の泥水噴出箇所においては、令和 2 年に応急対応として舗装の部分撤去とその下の床版の上面補修を実施した。床版の損傷と水浸みの状態を図-2 に示す。なお、床版の損傷は上り線の起点側と、セ

ンターライン側の輪荷重位置において顕著に確認された。

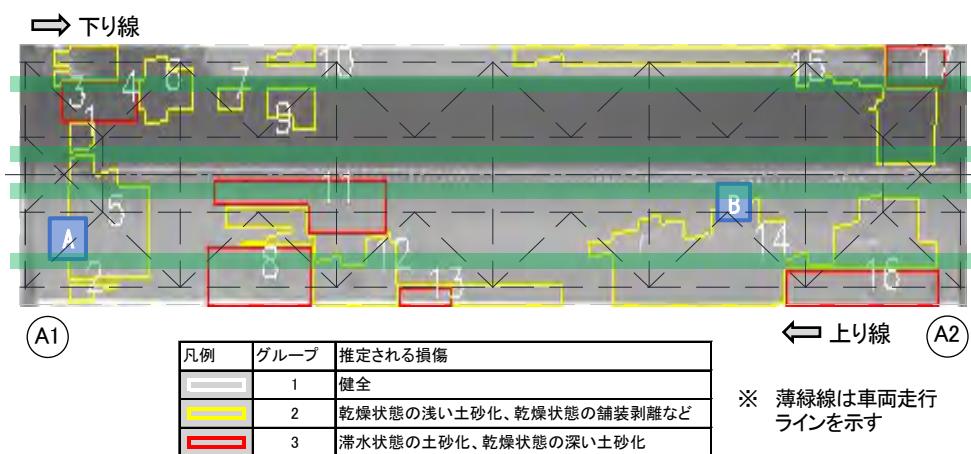
図-3 電磁波レーダー調査結果

補修設計を行うに際して、床版全体の変状範囲の把握を目的として電磁波レーダーによる調査を行った。図-3に令和2年に実施した調査結果を示す。調査結果より、上り線側で脆弱化が疑われる箇所が広範囲で確認され、点検結果と同様の傾向であった。また、路面の状態から床版の脆弱化が疑われる図-3内に示すA, Bの箇所については、1m四方の舗装を撤去し、床版上面の状態の確認を行った。調査箇所の床版の状態を写真-2に示す。なお、調査箇所の選定については、電磁波レーダーでの調査結果で「滞水状態の土砂化」となっている赤枠部については令和2年の応急対応で脆弱化が確認できていた

ため、「乾燥状態の浅い土砂化、乾燥状態の舗装剥離など」となっている黄色枠部の状態把握をすることとした。さらに、桁下部の損傷状態の関係性の確認を目的として、桁下に損傷が見られた位置を選定した。これらの結果より、舗装撤去後の床版上面に脆弱化が確認され、電磁波レーダーとの調査結果と概ね一致していることを確認した。

また、電磁波レーダーの結果では下り線よりも上り線に損傷が多い傾向であることが確認された。当該橋梁の横断勾配は拝み勾配であり、排水や構造等の条件は同等であるが、上り線に損傷が多く見られた原因としては、当該道路の大型車両の通行量（推定）がやや上り線側のほうが多い傾向となっていることや、上り線側は6%の上り坂であること等が影響したためと推定される。

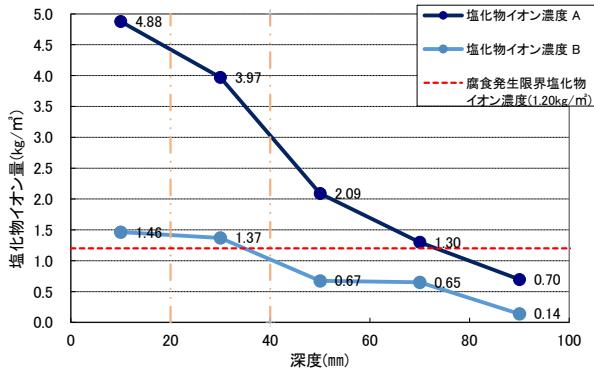
図-4 塩化物イオン濃度結果

圧縮強度は、床版下面でシュミットハンマーによる強度を測定した。測定値は試験値の平均で 54.8 N/mm^2 であり、床版の設計基準強度 24 N/mm^2 を十分に満足していると判断できる結果であると考えられる。図-3のA、B箇所の床版上面から小口径コアで試料を採取し、中性化及び塩分含有量試験を実施した。中性化深さはいずれも 0 mm であり、中性化は進んでいない結果であることを確認した。塩分含有量試験結果を図-4に示す。塩化物イオン濃度については、竣工図やはつり作業の結果から、実態の鉄筋位置として想定される $20 \sim 40 \text{ mm}$ の位置で 3.97 kg/m^3 および 1.37 kg/m^3 と高い塩分濃度が検出され、いずれも「コンクリート橋の塩害に関する特定点検要領

(案) 16年3月」に記載されている鉄筋腐食の発生限界値 1.2 kg/m^3 を超過していた。施工時に舗装を撤去し、床版上面はつりを行った際、鏽汁を伴った脆弱箇所や鉄筋の断面減少部分が見られたことから、塩害が生じていたと考えられる。

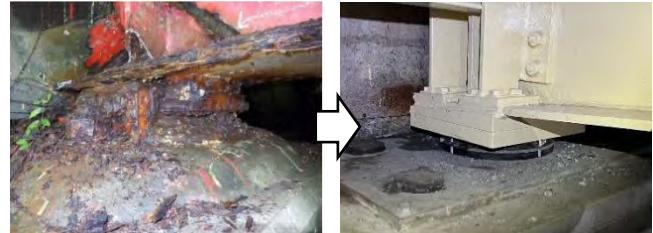
写真-6 支承取替（左：補修前、右：補修後）

既設の支承は桁端部からの漏水により著しい腐食が生じている状況であったことから支承の取替を行った。支承取替状況を写真-6に示す。その際、取替える支承は、先述した床版の上面増厚工および上部工補強による死荷重反力の増加を考慮したものとした。先述した床版上面増厚による路面の嵩上げを避けるため、既設構造高に対

して新設支承の高さの調整を行い、支承取替に伴う支点下げるを行う計画とした。
