報告

上面増厚後に再劣化したRC床版に対する補修効果の継続性に関する検討

キーワード: RC 床版, 上面増厚工法, 水平ひび割れ, インパクトエコー法

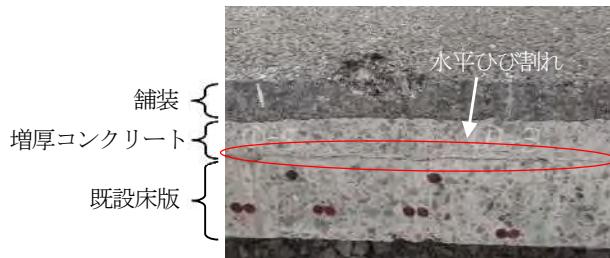
鋼橋 RC 床版の補強工法として床版上面増厚工法が多数採用されている。しかし, 補強後, 通行車両による輪荷重の繰返し載荷により, 既設床版と増厚床版コンクリートの境界部に水平ひび割れ(以下, 水平ひび割れ)が発生する場合がある。当該水平ひび割れ内に雨水等が浸入すれば, RC 床版の劣化がさらに進行する危険性がある(以下, 再劣化)。写真-1 に, 床版取替えを行なった際に切断撤去された RC 床版の一例を示す。著者らはこのような再劣化した RC 床版を対象に, 既設床版および増厚コンクリートを再一体化する補修工法の開発を継続して行ってきた¹⁾。

写真-1 水平ひび割れの一例

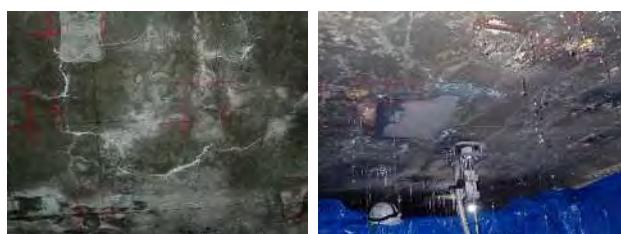
本補修工法を適用した鋼桁橋(1974 供用)の現況を写真-2 に示す。本橋は鋼 7 主桁橋であり, 床版は 2.5m の支間長を有する。当該 RC 床版の劣化に伴い上面増厚工法を適用したが, 写真-3 に示すように漏水等の再劣化

が顕在化してしまった。特に再劣化が顕在化していた範囲 (252.8.m²) に対して、2019 年に本補修工法の適用による延命化を図った。なお、上面増厚後の床版厚は既設床版が 200mm、増厚コンクリートが 50mm であった。

写真-3 変状部の状況

本補修工法の施工手順を記す。まず床版下面より鉄筋探査を実施し削孔間隔 500mm で千鳥配置となるよう電動ドリル (φ 32mm) にて削孔を行った。次に超高压水発生装置 (水圧 240Mpa, 水量 38ℓ/min) を使用したウォータージェット工法にて水平ひび割れ内の洗浄を行った。洗浄作業の状況を写真-4 に示す。洗浄作業時の注水時間

は、1 箇所当たり 1 分 30 秒以上、圧搾空気の噴出 30 秒程度以上とし、隣接する排出孔から排出される水の濁度により洗浄の是非を確認した。最後にエポキシ樹脂を足踏みポンプにて注入圧力 0.3MPa 以下で注入した。なお、床版内部の水平ひび割れを正確に特定することは困難なため、安全側になるように注入面積 : 253m²を水平ひび割れ率 100%とした。注入状況は洗浄と同じく隣接する全排出孔からの樹脂の流出により確認した。

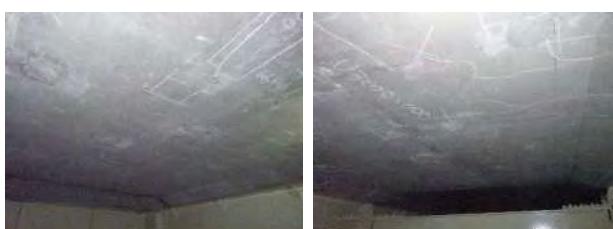
本補修工法による施工後の床版の状況を写真-5 に示す。なお写真-5 は 2024 年 3 月に撮影したものである。本補修を施した範囲に対し外観目視調査を行ったところ、2019 年に見られた漏水は全く発生しておらず、変状が進

写真-5 施工後の状況

行したような痕跡を確認することはできなかった。また打音調査の結果、浮き音も確認されなかった。

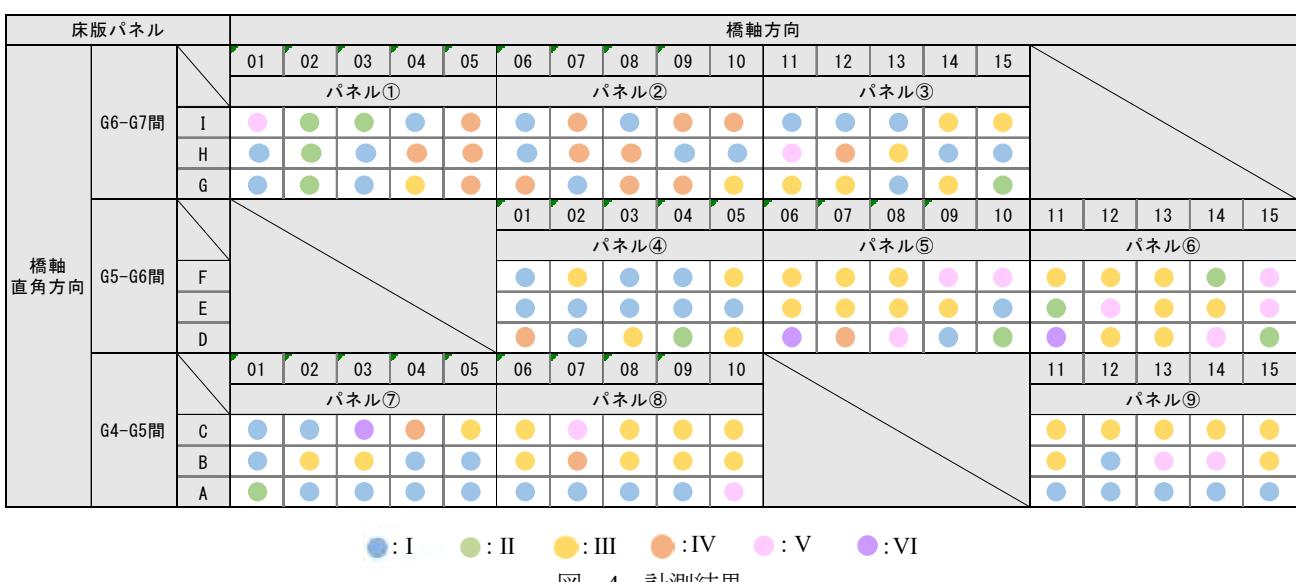
図-4 計測結果

分類Iは部材厚(増厚コンクリート天端)位置に周波数ピークが見られ、現状においても既設床版と増厚コンクリートが一体化しており、健全であると判断することが

できる。分類IIは既設床版および増厚コンクリートの境界部に周波数ピークが見られ、当該部位において水平ひび割れが発生している可能性がある。分類IIIは既設床版内に何らかの変状が発生している可能性が考えられる。ただし先述したように浮き音は確認できなかった。分類

IV～VIIはピーク周波数が2箇所あり、分類IVおよび分類Vは健全か否かを断定することができず、分類IVは既設床版および増厚コンクリートの境界部に、分類Vは既設床版内に水平ひび割れが発生している可能性を否定できない。分類VIについては、健全ではない可能性が高いと言える。

パネル毎の比率を図-6に示す。図-4および図-6を見てみると、パネル①の一部において、分類IIが計測されていることから水平ひび割れの発生が懸念される。パネル⑤および⑥において分類Iの比率（それぞれ13%, 0%）

が比較的小さく、他のパネルは分類Iが分散するように検出されていることがわかる。先述したように水平ひび割れは、外観目視では変状が確認できること、充填材が部分的にはく離する可能性が小さいと推測されることからパネル①～③、④および⑦～⑨には、分類III、IVおよびVが混在しているが、既設床版および増厚コンクリートの境界部は健全であると考えることができる。よって安全側の評価としてパネル⑤および⑥を除く、分類I、分類III、分類IV、分類Vを健全であると仮定し比率の合計を算定すると71.1%となる。

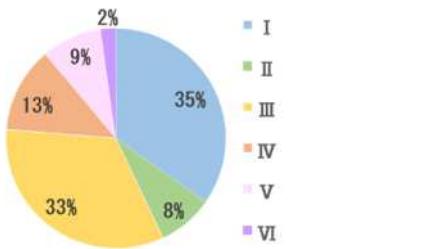
図-5 分類の比率（全体）

図-4に示す分類結果の比率を図-5に示す。図-5より健全と推定される分類Iは全計測点の35%に留まっていることがわかる。また水平ひび割れが残存していた、もしくは施工後に充填材がはく離した可能性があると推測される分類IIおよび分類VIIは10%程度となっている。分類III（33%）については、計測データから既設床版内の下段鉄筋位置に水平ひび割れの発生が想定されるが、上段鉄筋位置にも同様に発生していることが否めない。しかし、外観目視および打音調査結果に異状が認められないことから、変状が発生しているとしても軽微であり、鉄筋位置に水平ひび割れが発生している可能性は小さいと推測される。

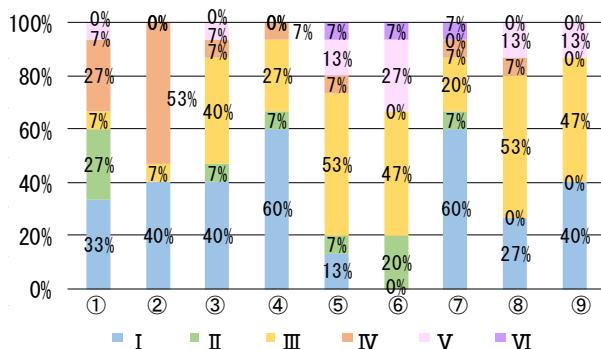
図-6 分類の比率（パネル毎）

神田らの研究³⁾によると、充填材が水平ひび割れ内に圧入された全面積に対して、確実に増厚コンクリートおよび既設床版を接着する面積（以下、接着面積）が60%以上あれば、検討対象としたRC床版の疲労寿命が40年（生存確率50%）確保できるとの見解がある。先述のように本補修工法を適用してから5年が経過した後も接着面積が70%近く確保されていると推測されることから、本補修工法の疲労に対する効果は現状においても確保されていると言える。
