UHPFRCによる吊り橋の床版補修と載荷試験による補修効果の確認

今回報告するのは吊橋である上吉野川橋の床版上面補修工事である。本橋は床版損傷が進んでおり一般的な床版増厚による重量超過に制限があることや全面打替えによる長期通行止めが出来ない等の課題を解決するために UHPFRC の一つである「超緻密高強度繊維補強コンクリート」を用いた補修工法が採用された。補修前後のドローンを用いた計測ではたわみが約 6% 低減しており、パネル式プレキャスト RC 床版を連続化したことによる減衰効果も確認出来た。

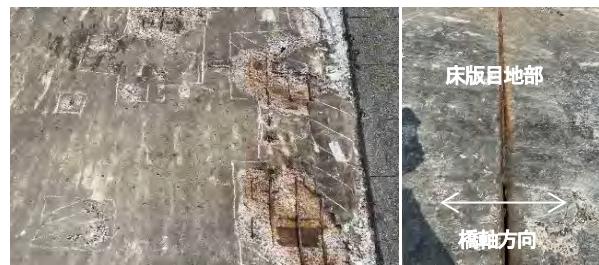
(a)土砂化部と鉄筋の腐食 (b)床版底地部
写真-2 床版上面の状況

れらのことから床版の損傷は、①車両の繰返し荷重による表面劣化、②防水層不施工のため水の浸入に伴うコンクリートの凍結融解と土砂化、③凍結防止剤散布による床版鉄筋の腐食、④架設用吊り金具部の補修したコンクリートの劣化、などが生じていた（写真-2 (a)）。また、特筆すべき点として、吊り橋主径間部のプレキャスト RC 床版は天然軽量骨材コンクリートを使用しており、床版パネル寸法は厚さ t=180mm、橋軸方向 6.6m、橋軸直角方向 3.0m の形状で主桁フランジに弾性締結部材で固定

されており、床版本体は目地で縁切りされている。目地部（写真-2（b））は間詰めモルタルが材料劣化により損傷しており、その隙間から流出した雨水等が床版下面の補強用炭素繊維シートの浮きを発生させており、鋼部材にも腐食が生じていた。

プレキャスト床版間の目地部は内部の土砂等を取り除き、床版上面より 20mm の深さまで砂を突き固め充填した後、フィニッシャレール用足場と同時に UHPFRC の先行打込みを行った。UHPFRC にて目地部の充填および上面増厚部 ($t=20\text{mm}$) を連続化することで、床版下面への水や塩化物イオンなどの劣化因子の浸透遮断ならびに走行性の向上や目地部段差による衝撃の緩和が図されることになる。

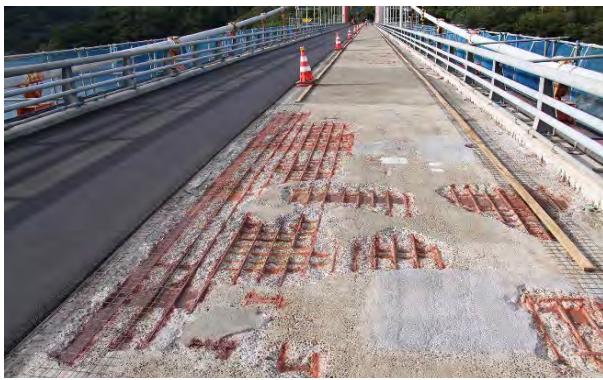
写真-3 はつりとウォータージェット施工後の状況

最初にアスファルト舗装 ($t=40\text{mm}$) を切削後、床版コンクリート上面は打音検査を行い、表面劣化が生じている脆弱部は電動チッパーによりはつり取り、その後にウォータージェット（水圧 240MP、水量 380/l/min）で床版全体を 2~3mm 程度研掃し、高圧洗浄と洗浄水のバキューム処理後に鉄筋の防食処理を施した（写真-3）。脆弱部の中には鉄筋の裏側まで達する箇所もあり、はつり深さは最大 50mm であった。はつり作業は片側 1 車線を 4 日間で完了した。

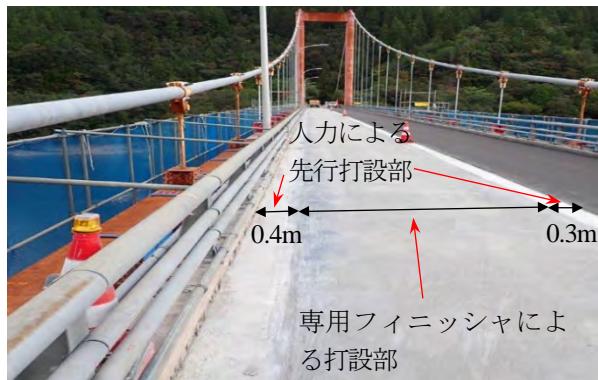
写真-4 UHPFRC の施工完了状況

施工順序としては、本線施工に先立ち先ず地覆側 0.4m および車線中央側 0.3m を人力施工で UHPFRC を先行打込みした（写真-4）。これは車道中央部の打込みに使用する専用フィニッシャーのレール用足場としての役割を担う。

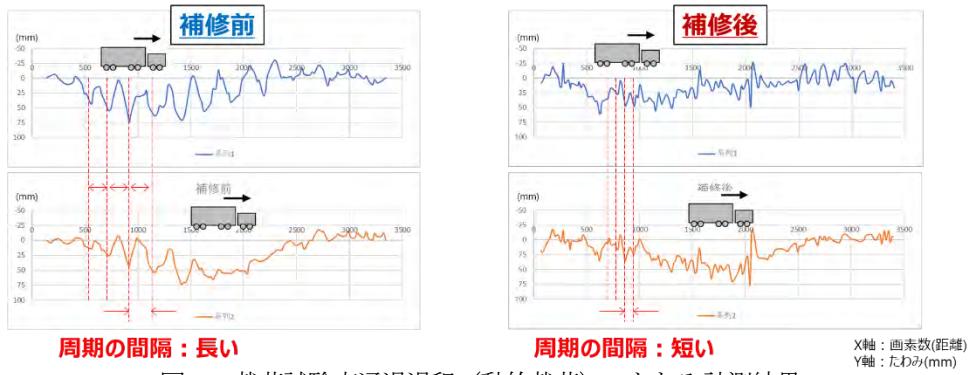
図-4 載荷試験車通過過程（動的載荷）のたわみ計測結果

ドローン空撮画像による載荷試験車通過過程における橋梁全体のたわみの計測結果（図-4）は、補修前では単床版の振動による影響と思われる周期間隔が長く振幅の大きいローカルなたわみ成分が計測されているが、補修後では周期間隔が短く振幅の小さいたわみ分布性状を示しており、最大たわみも低減していることから床版を連続化したことによる減衰効果が示される結果となった。
