報告

鋼床版橋における SFRC 補装の劣化損傷事例の調査

キーワード: 鋼床版, SFRC 補装, 劣化損傷

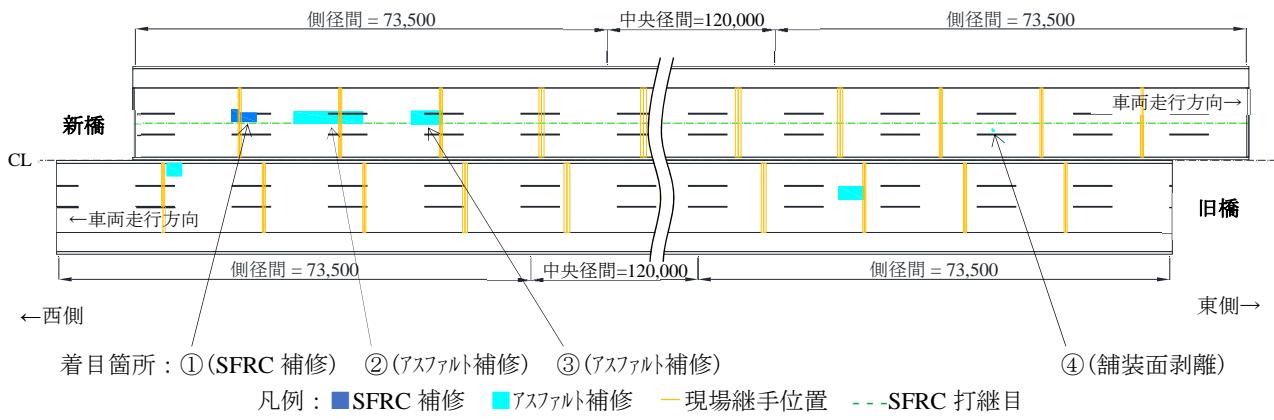
図-3 調査着目箇所(2024年1月時点)(単位:mm)

図-3 に新橋の着目箇所を、図-4～図-7 に各着目箇所の舗装面の経時変化を示す。図-3 には参考として旧橋の損傷箇所も示す。着目箇所は、2023 年 2 月時点における、SFRC による補修箇所①、アスファルトによる補修箇所②及び③、舗装面剥離箇所④の 4 箇所とした。この 4 箇所は、舗装面に補修もしくは顕著な損傷がみられた全ての箇所であり、側径間に位置している。なお、目視で確認できる比較的幅の大きいひび割れは、着目箇所以外にも、側径間において多く確認されている。

なお、同時に現地調査を行った旧橋についても、図-3 に示すとおり側径間の第 2、第 3 車線において 2 箇所でアスファルトによる補修が確認されている。今後、損傷状況の継続的な調査が必要であるが、新橋と旧橋の鋼床版縦リブの構造詳細の違いが損傷発生に大きく影響している可能性は低いと考えられる。

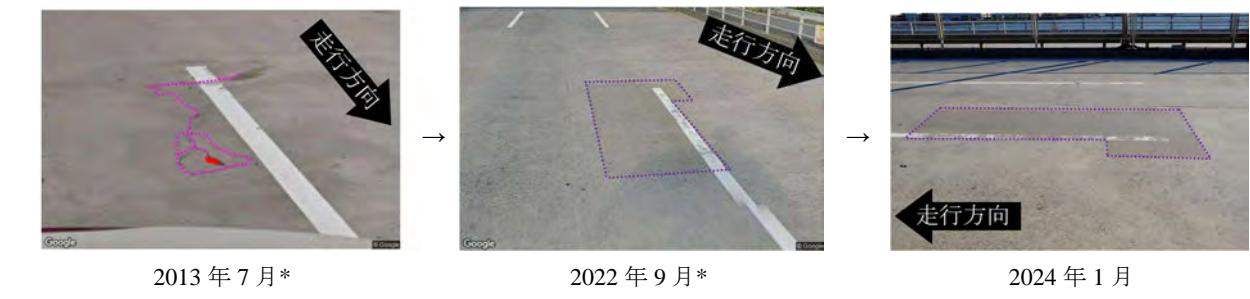
図-4 SFRCによる補修箇所①

2013年7月(舗装施工後の最初の画像)の画像時点で第2車線の左輪載荷位置直下の舗装面にひび割れと剥離が確認されている。この位置は現場継手位置であり添接板や高力ボルト等が存在し、局的に舗装厚が所定の75mmよりも薄い部分があるが、ひび割れ未発生の継手位置も多数存在することから、因果関係は明確ではない。2014年5月までの間にSFRCによる補修が行われており、約10年が経過した今回の調査時点ではSFRC舗装は健全な状態であった。

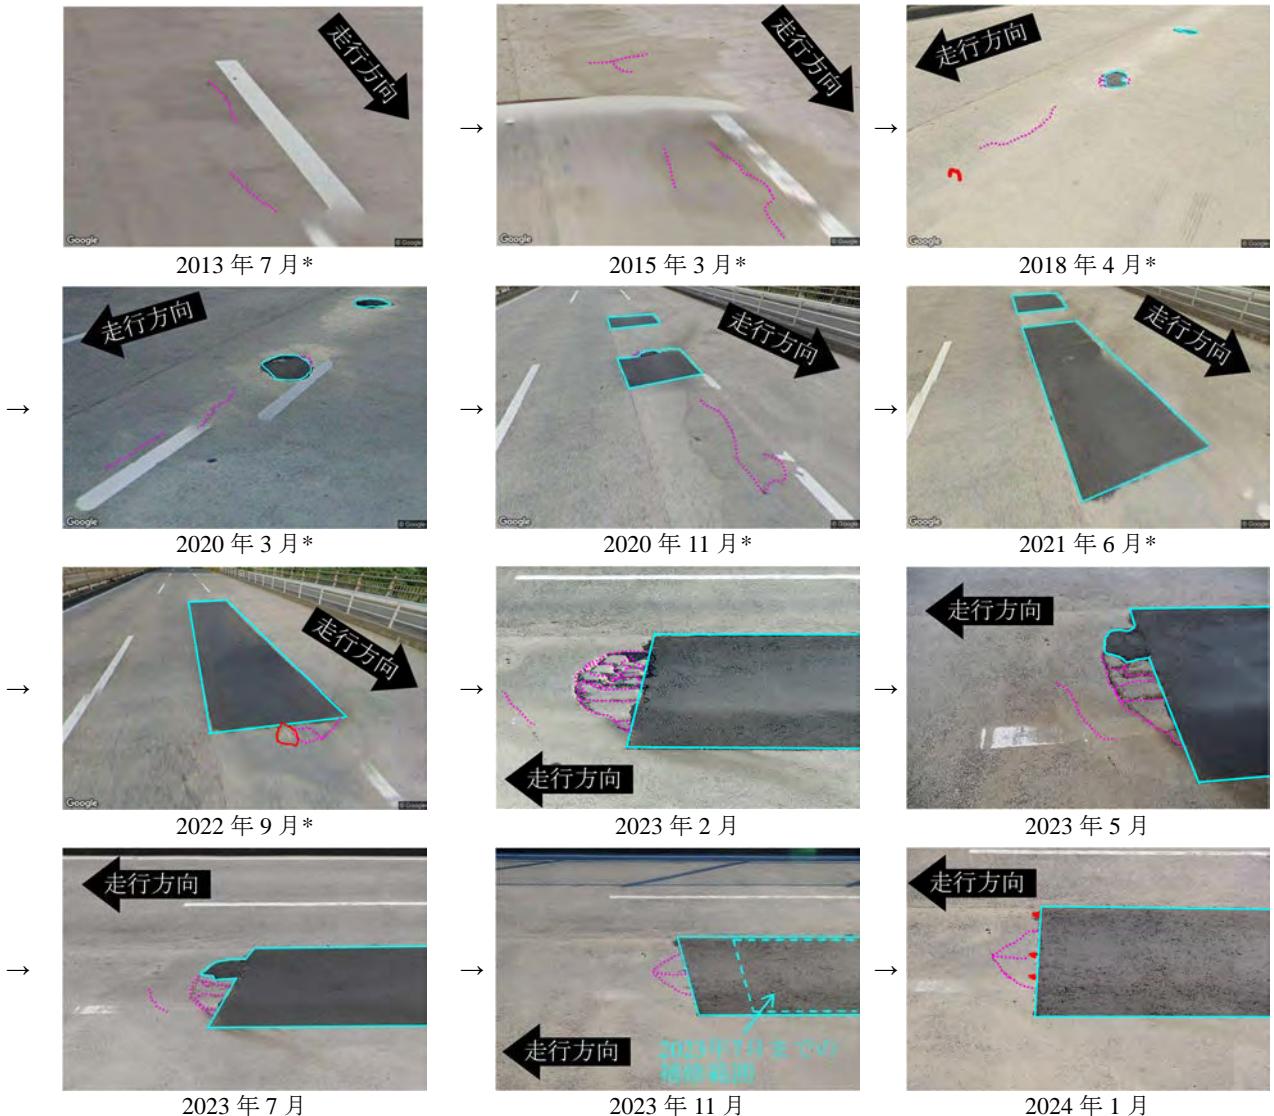
図-5 アスファルトによる補修箇所②

置にひび割れが確認され、2015年3月にかけてひび割れの進展が確認されている。2018年4月までに舗装面の剥離があったものと考えられ、剥離部分はアスファルトにより補修されている。なお、この補修位置は現場継手位置近傍ではあるが、直上ではない。以降、アスファルトによる補修範囲は輪荷重走行位置に沿って拡大し、2020年11月には、剥離部分を囲うように、長方形にSFRCを除去しアスファルトにより補修されている。2023年2月以降は補修箇所端部の状況に着目して写真を示しているが、アスファルト舗装との境界付近にひび割れが発生するようになり、補修範囲は現場継手部をまたいで徐々に拡大している。補修箇所における損傷拡大の主な要因には、SFRCとアスファルトの剛性差が挙げられ、これによりSFRC端部付近に走行時の衝撃や変形が集中するためと推測される。

- 2) SFRCにより補修された箇所では、補修後の約10年間では損傷の再発は確認されておらず、健全な状態が保たれていた。
- 3) アスファルトにより補修された箇所では、SFRC舗装との境界部分においてSFRC側に徐々にひび割れ損傷が進行しており、舗装材料の剛性差がSFRC舗装のひび割れの発生範囲が拡大する要因となっているものと推測される。
- 4) 2)と3)の状況を踏まえると、SFRC舗装の部分的な損傷に対し、SFRCと同等の剛性・強度の材料により補修することが望ましいと考えられる。

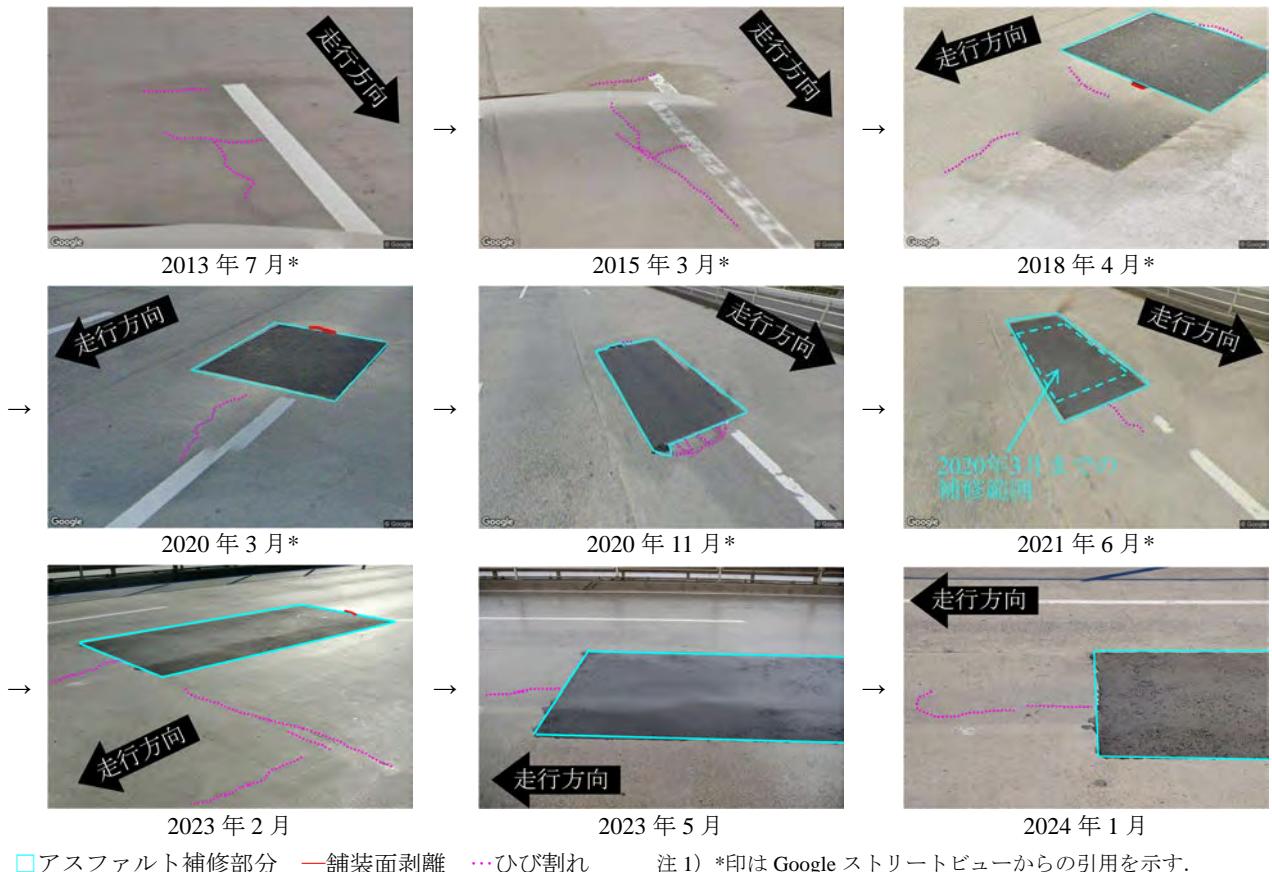
図-6 アスファルトによる補修箇所③

2013年7月の画像時点で第2車線の左輪載荷位置に橋軸方向および直角方向のひび割れが確認され、その後徐々に進展しており、2018年4月までにアスファルトにより長方形に補修されている。補修箇所②と同様に、SFRC端部付近にひび割れが集中的に発生するようになり、補修範囲が徐々に拡大している。

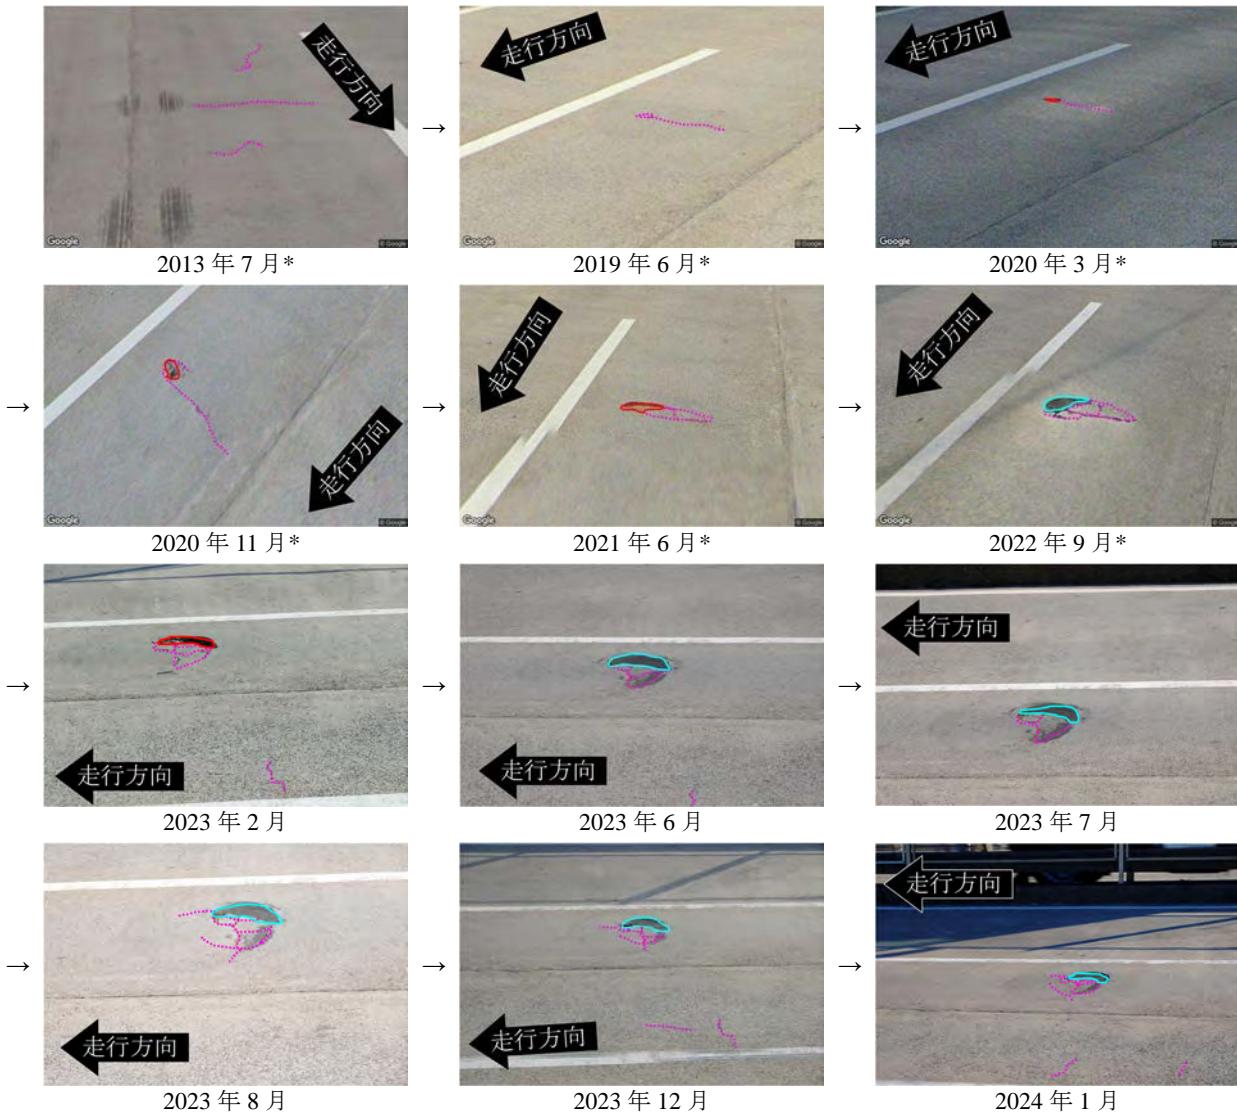
図-7 舗装面剥離箇所④

2014年5月の画像時点で第2車線の右輪載荷位置に直角方向のひび割れが確認され、2019年6月には小規模な剥離が確認されている。その後、初期には線状であったひび割れが徐々に広がっている。進行過程で剥離したSFRC小片に対しアスファルトによる補修が継続的に行われているものの、ひび割れ範囲は徐々に拡大しており、亀甲状のひび割れに至っている。
