報告

阪神高速道路における RC 床版詳細調査結果報告

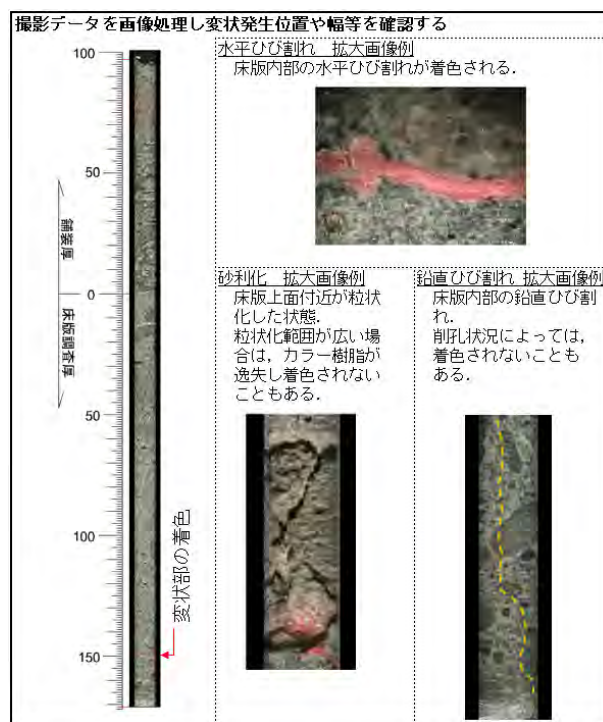
図-1 調査結果の画像例

図-1 に床版内部変状の画像例を示す。床版内部調査では、水平ひび割れ、砂利化および鉛直ひび割れを確認した。これらの変状の有無について 2,286 パネルを対象に集計した結果を、表-2 に示す。なお、表中のパーセントは 2,286 パネルに対する割合を示している。

集計結果としては、2,286 パネル調査したうちの 9.4% にあたる 215 パネルで床版内部変状を確認した。

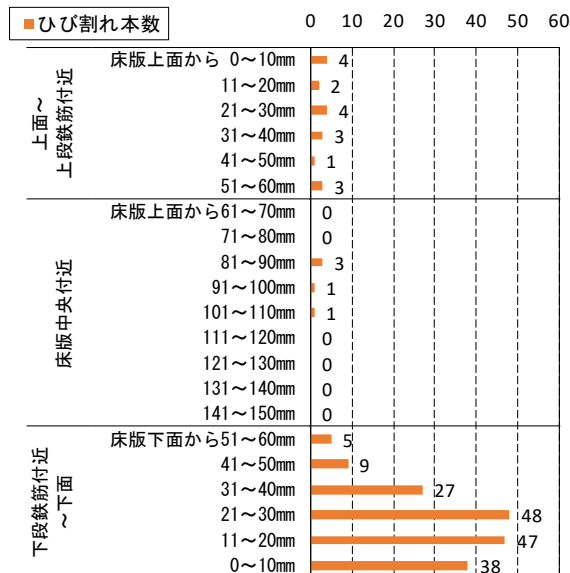
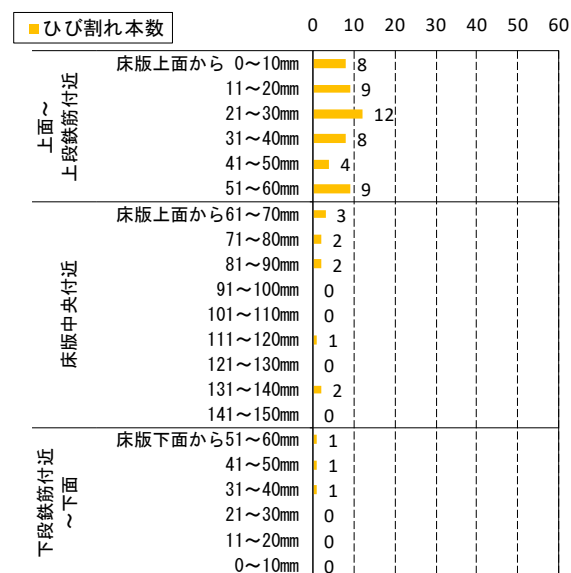
図-3 床版深度別 水平ひび割れ発生本数

水平ひび割れに着目し、深度別に水平ひび割れの発生本数を整理したものを図-3 に示す。鋼板接着 RC 床版に発生した水平ひび割れは、下段鉄筋付近～床版下面の範囲に集中しており、その中でも主筋位置に相当する床版下面から 21～30mm の範囲に最も多く発生していた。

一方、未補強 RC 床版は、床版上面～上段鉄筋付近の範囲に水平ひび割れが集中しており、鋼板接着 RC 床版と異なる結果となった。なお、水平ひび割れの原因となる鉄筋の腐食状況については把握していない。

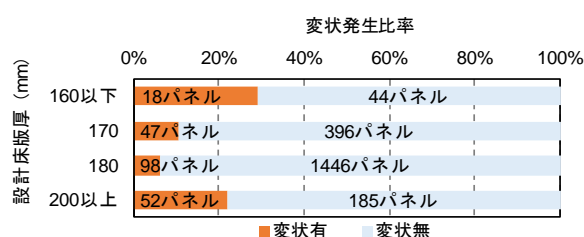
図-4 設計床版厚と内部変状の関係

設計床版厚と内部変状の関係を図-4 に示す。設計床版厚は 180mm のパネルが大半を占めており、設計床版

厚 180mm 以下では床版厚が小さくなるにつれて変状発生率が高くなる傾向がみられた。なお、設計床版厚 200mm 以上で変状発生率が高くなっているのは、損傷が顕在化した未補強 RC 床版の調査結果 (変状有 52 パネル中 43 パネル) が多く含まれているためと考えられる。

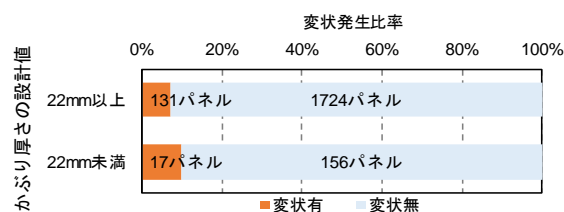
図-5 かぶり厚さの設計値と内部変状の関係

床版上面のかぶり厚さと内部変状の関係を図-5 に示す。比較した 2,028 パネルの 91.5%にあたる 1,855 パネル

が「設計値以上」であった。

変状発生比率は、「設計値未満」の方が高くなっていたが、床版内部調査で確認した変状の大半が下段鉄筋付近～床版下面に分布していたことから、かぶり厚さ不足が変状発生にどのように影響したかは不明である。

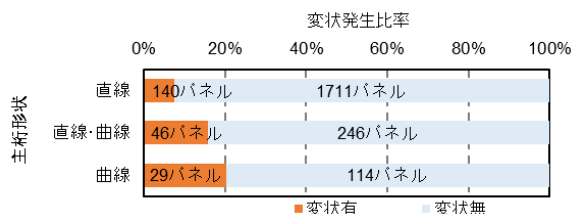
図-6 主桁形状と内部変状の関係

主桁形状と内部変状の関係を図-6 に示す。各主桁形状の内訳は、直線主桁が 81.0%，直線・曲線主桁が 12.8%，曲線主桁を 6.2% であった。形状ごとの変状発生率は、直線主桁が 7.6%，直線・曲線主桁が 15.8%，曲線主桁が 20.3% であり、曲線主桁でもっとも高くなっていた。

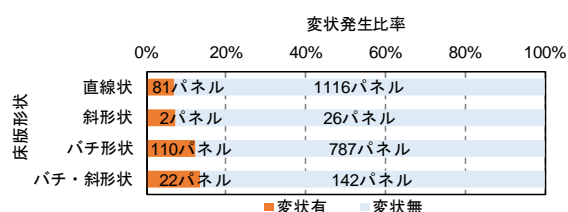
図-7 床版形状と内部変状の関係

床版形状と内部変状の関係を図-7 に示す。ここで、床版形状は、外側主桁間隔が起点側と終点側で異なるものをバチ形状、道路中心線と支承線の交角が 90 度でないものを斜形状、その複合をバチ・斜形状と整理した。

床版形状としては、直線状（全体の 52.4%）とバチ形状（全体の 39.2%）が全体の約 9 割を占めている。各床版形状での変状発生率は、直線状が 6.8%，斜形状が 7.1%，バチ形状が 12.3%，バチ・斜形状が 13.4% となっており、バチ形状を有する床版で高くなる傾向がみられた。

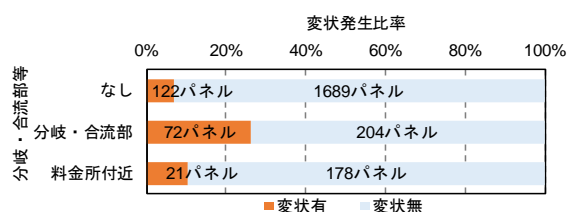
図-8 分岐・合流部等の有無と内部変状の関係

分岐・合流部等の有無と内部変状の関係を図-8 に示す。ここで、分岐・合流部とは、本線に対する入路や出路、渡り線等の接続部に該当する径間を示している。

変状発生率としては、接続部のない径間が 6.7%，分岐・合流部で 26.1%，料金所付近で 10.6% となっており、分岐・合流部がもっとも高くなっていた。

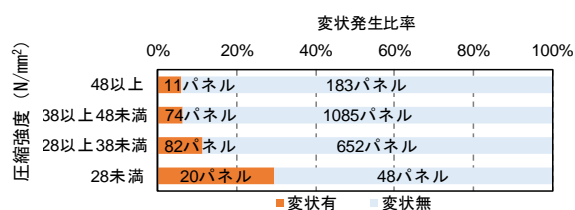
図-9 圧縮強度と内部変状の関係

圧縮強度と内部変状の関係を図-9 に示す。なお、調査パネルの大半は設計基準強度が 28 N/mm² であるため、28 N/mm² を基準値として 10 N/mm² 刻みで区分した。

28N/mm² 未満の調査パネルが少ないものの、圧縮強度が低くなると変状発生比率が増加する傾向がみられた。
