論文

小径削孔による水平ひび割れ検知に関する一検討

菊地新平*, 渡邊晋也**, 上田憲寿***, 吉村郁美***

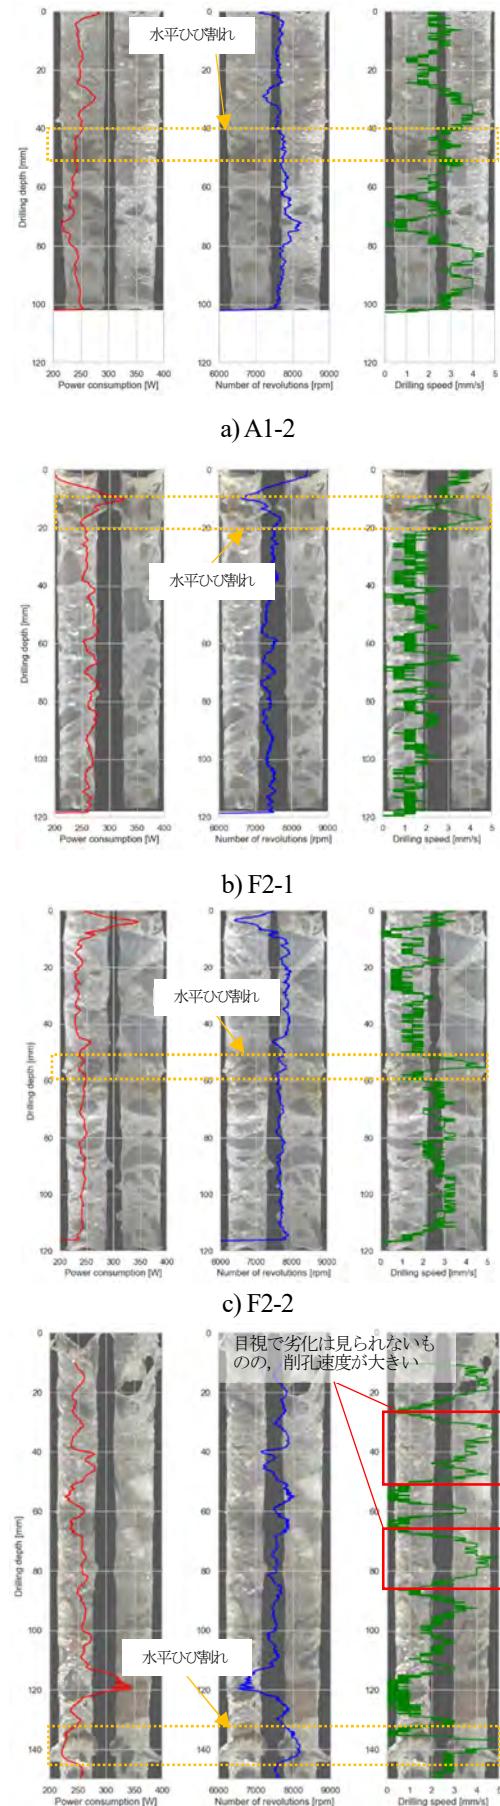
図-1 小径削孔の結果

削孔時の計測結果を図-1に示す。ここでは、代表して、工業用内視鏡にて特徴的な水平ひび割れが確認された箇所のみのデータを示す。図-1は縦軸が床版上面からの削孔深さ、横軸は各計測項目を示しており、左から消費電力、回転数、削孔速度を示す。なお、各曲線の背景には工業用内視鏡により撮影した動画から合成した孔内壁面画像を用いている。

削孔速度は水平ひび割れが生じている深さで、計測値が急増していることがわかる。しかしながら、削孔箇所

A1-2 では水平ひび割れ箇所で削孔速度の増加が見られるものの、他削孔箇所と比べて増加量は小さい。A1-2 は水平ひび割れ幅も小さく、さび汁が発生していることから、ひび割れ内に固化したさび生成物が充填されており削孔速度が急増しなかったと考えられる。また、水平ひび割れが生じていない箇所においても、削孔速度が大きくなる現象が見られている。それは主に粗骨材が少ない箇所である。削孔速度が骨材部と比較して増加が大きいもの、変化が小さいものに分かれており、前者ではコンクリートを形成するマトリックスの材料に劣化が生じている可能性が示唆される。

消費電力と回転数ではおおむね相関関係が見られており、消費電力が増加するとき回転数は低下する。反対に消費電力が減少すると回転数は増加傾向にあることがわかる。回転数と消費電力においては、削孔速度と同様に水平ひび割れ位置にて変化はみられる箇所もあるものの、目視にて明らかに細い水平ひび割れが生じている F2-2 では変化は見られず、削孔速度よりも水平ひび割れの検出精度は低いと考えられる。

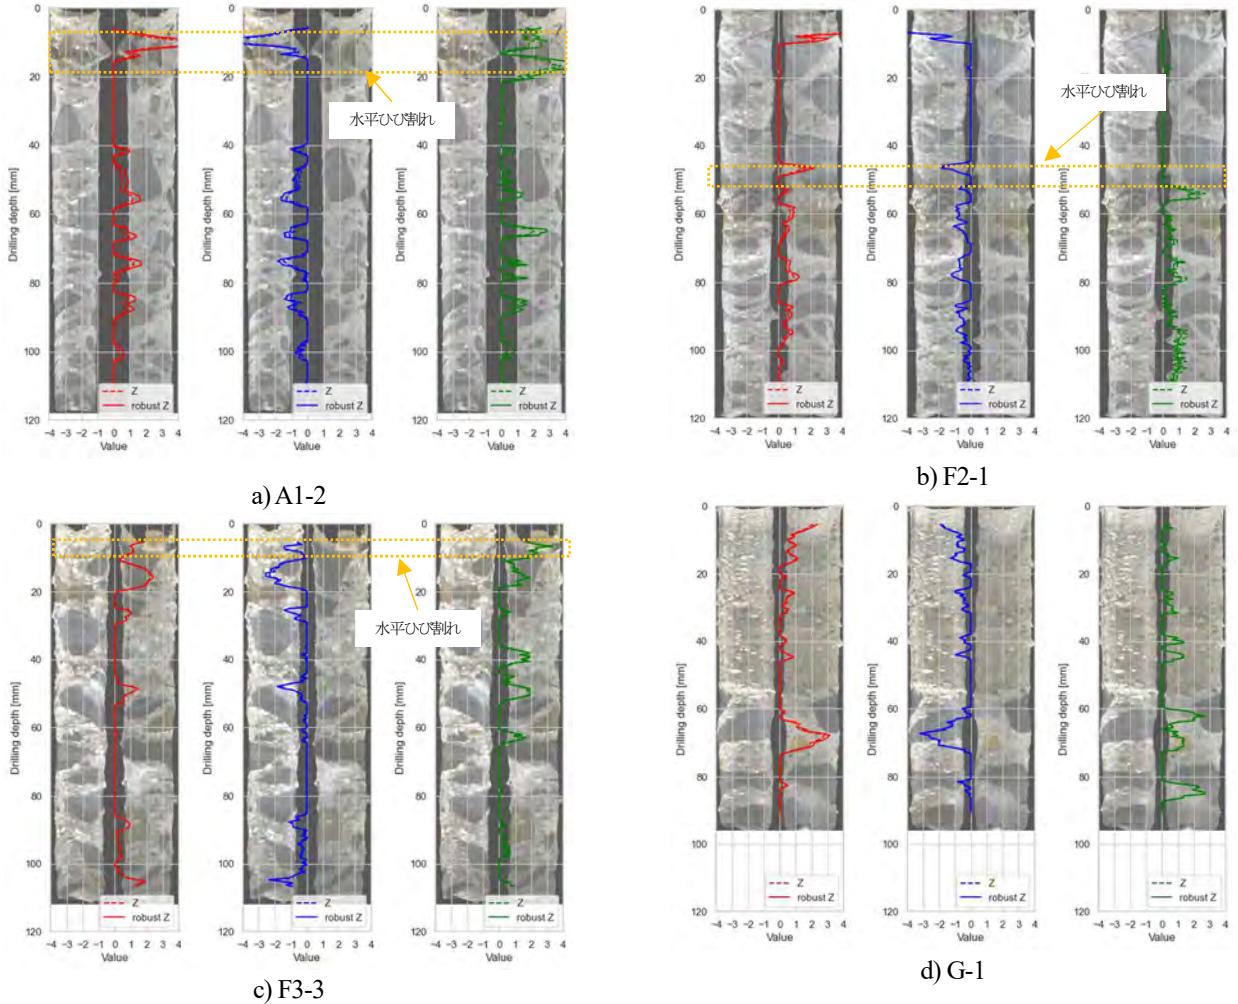
図-3 削孔深さとZスコア・ロバストZスコアの関係

これらの手法により各測定値を標準化し、閾値を上回る場合に異常と判定した。ここで閾値は標準正規分布の片側0.15%点にあたる±3.0とした。標準化後の深さ方向に対する関係を図-3に示す。ここでは、5.1節にて健全とされた削孔箇所に対して実施した。同図より、ZスコアおよびロバストZスコアによる深さ方向の傾向は同様であった。消費電力および回転数では、目視でも異常が

確認されない箇所で大きくなる場合が確認された。削孔速度では、5.1節で検出されなかったF2-1、F3-3にて閾値を超過した箇所と水平ひび割れの一一致が確認された。F2-2についても、水平ひび割れ箇所で値が急増しているものの閾値を超えない結果であった。水平ひび割れ幅が小さく、閾値を超過しなかったと考えられる。本調査の計測では、サンプリング周波数10Hzであるため、ひび割れが通過するタイミングを捉えきれなかったと考えられる。G-1（界面はく離が疑われる箇所）については本手法においても検知することができておらず、界面はく離の幅が小さいあるいは生じていないと考えられる。

本手法は、孔内でばらつきが大きい場合には、閾値超過が多数みられる。このことから、5.1節で示した手法と併用することで精度向上を図ることが可能であると考えられる。
