報告

阪神高速道路における既設 RC 床版の損傷事例

中谷文哉*, 笹脇壮太**, 堅田琴美***, 増田裕介*, 劉佳*, 前川敬彦*

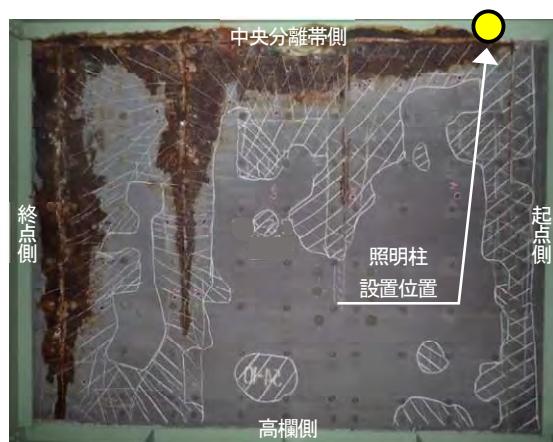
写真-1 補強鋼板の腐食および不良音の発生状況

補強鋼板の腐食および不良音の発生状況を写真-1 に示す。損傷パネルを有する高架橋は、1967 年にしゅん工した鋼単純合成鋼桁橋で、床版厚が 180 mm、床版支間が 3,850 mm である。また、1979 年に鋼板接着補強されている。当該損傷は 2009 年に a ランクと判定され、補強鋼板が広範囲に腐食し、断面欠損（写真-2 参照）が部分的に発生していた。また、不良音（補強鋼板の接着不良）も

腐食箇所を中心として広範囲に発生していた。本橋は床版防水工が実施済であるが、漏水が確認されている。損傷原因是、損傷パネルの起点側中央分離帯に照明柱が設置されており、アンカーボルト部から路面水が床版内部に浸入し、それが床版下面に到達したことで腐食が発生したと推測される。また、損傷パネルが終点側かつ高欄側に下り勾配であることから、接着不良の隙間に路面水が流下して腐食範囲が拡大したと推測される。

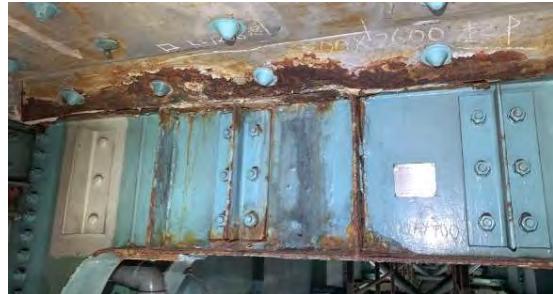
写真-3 ハンチ部補強鋼板の腐食状況

ハンチ部補強鋼板の腐食状況を写真-3 に示す。損傷パネルを有する高架橋は、1966 年にしゅん工した鋼単純合成鋼桁橋で、床版厚が 170 mm、床版支間が 2,940 mm である。また、1990 年に鋼板接着補強、1996 年に主桁連結

され、1998年に桁間充填でジョイントレス化されている。当該損傷は2017年にaランクと判定され、ハンチ部の補強鋼板が広範囲に腐食し、端横桁との境界部では局所的な断面欠損が発生していた。本橋は床版防水工が実施済である。点検時に漏水は確認されていないが、補強鋼板や端横桁の腐食は前回点検から進展している。損傷原因是、桁間充填部等から路面水が床版内部に浸入し、床版下面に到達したことで腐食が発生したと推測される。

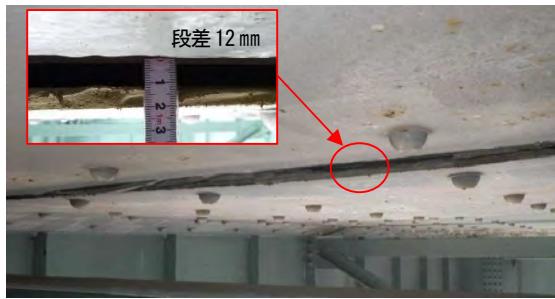
写真-4 据強鋼板のはく離状況

据強鋼板のはく離状況を写真-4に示す。損傷パネルを有する高架橋は、1968年にしゅん工した鋼単純合成鉄桁橋で、床版厚が180mm、床版支間が3,650mmである。また、1975年に鋼板接着補強されている。当該損傷は2013年にaランクと判定され、据強鋼板のはく離が輪荷重の載荷位置を中心として広範囲に発生し、隣接する補強鋼板との間に最大12mm程度の段差が生じていた。本橋は床版防水工が実施済で、床版上面も概ね健全であることが詳細調査で確認されている。しかし、床版下面の段差箇所では下段鉄筋の腐食やかぶりコンクリートのはく離が確認されている(写真-5参照)。また、コンクリート物性値は問題ないが、塩分量が下段鉄筋付近で1.5kg/m³、中性化深さが床版下面から15mm程度となっていた。損傷原因是報告されていないが、下段鉄筋が腐食環境下にあったことが要因の一つと考えられる。

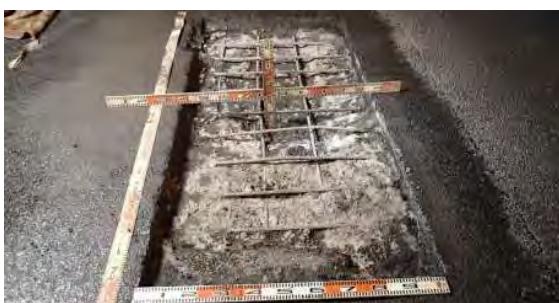
写真-6 補修時の床版上面状況 (2017年)

補修時の床版上面状況を写真-6に、補修後の泥の噴出状況を写真-7に、床版内部の微破壊調査結果を図-9に示す。損傷パネルを有する高架橋は、1969年にしゅん工した鋼単純合成鉄桁橋で、床版厚が180mm、床版支間が3,850mmである。また、1975年に鋼板接着補強されており、床版下面の損傷は確認されていない。2017年に舗装面の損傷が初めて確認され、それ以後、同じ箇所で損傷の再発と補修が繰り返してきた。損傷は降雨後に発生することが多く、簡易補修時に床版上面の砂利化や内部鉄筋の露出が確認される場合もあった。舗装下に滞水した雨水が床版上面の劣化を促進し、損傷の再発を繰り返したと考えられる。本橋は2023年にRC床版の全面取替が実施されているが、それまでに劣化部の除去を伴う補修が3回実施してきた。2回目の補修時には床版内部の微破壊調査を実施し補修範囲が決定されたが、再劣化を繰り返した。3回目の補修時に損傷箇所周辺の状態をより詳細に調査した結果、内部ひび割れが広範囲に発生していることを確認した。結果的に補修範囲が十分にならなかったことが再劣化を繰り返した要因と推測される。

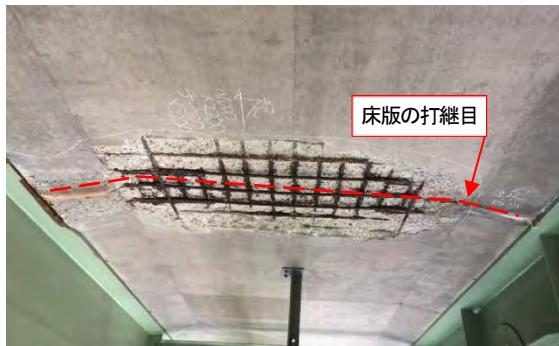
はく離・鉄筋露出状況の一例を写真-8に示す。当該

損傷は沿岸部や山間部の路線で多く発生しており、aランク損傷のほとんどが床版の打継目で発生していた。また、損傷パネルを有する高架橋の多くは床版防水工が未実施である。損傷原因は、路面水が床版の打継目を通して床版内部に侵入し、下段鉄筋が腐食・膨張したことからコンクリートがはく離したと推測される。

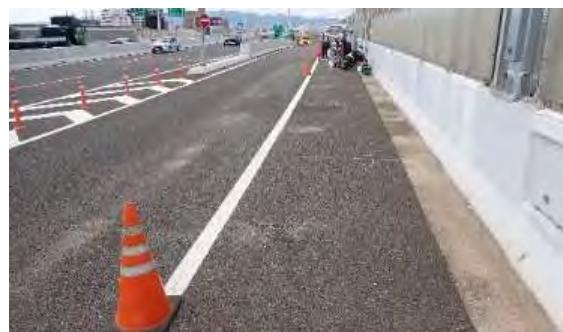
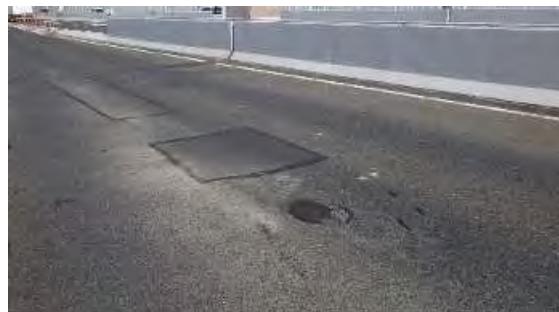
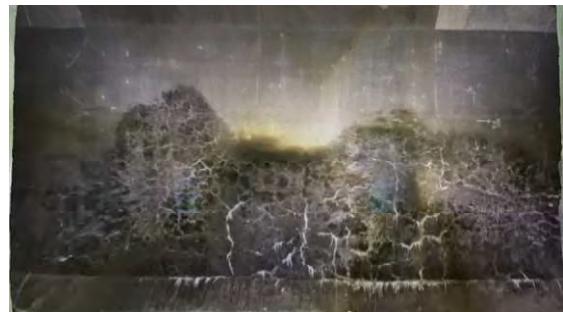
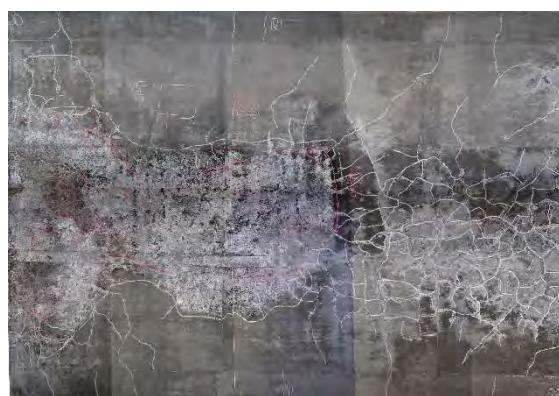
合流部における舗装面の状態およびその床版下面状況の一例について、ケース1を写真-9～写真-10に、ケース2を写真-11～写真-12に示す。ケース1の高架橋は、1977年にしゅん工した鋼単純合成鉄桁橋で、床版厚が220mm、床版支間が約3,600mmである。ケース2の高架橋は、1978年にしゅん工した鋼単純合成鉄桁橋で、床版厚が220mm、床版支間が約3,500mmである。両ケース

とも分岐合流部を有する高架橋で、ケース1の合流部のみ床版防水工が未実施である。合流部の舗装面にポットホールや泥の噴出が連続的に発生しており、それら損傷の床版下面には漏水・遊離石灰やさび汁を伴った2方向のひび割れが高密度に発生していた。ひび割れは前回点検でも確認されているが、判定ランクはケース1がbランク、ケース2がcランクであった。両ケースにおいて損傷が急激に悪化した要因としては、損傷発生箇所の圧縮強度が大きく低下していたため、通行車両による輪荷重の繰り返し載荷で疲労劣化が発生し、路面水の浸入が疲労劣化を促進させたと報告している³⁾。

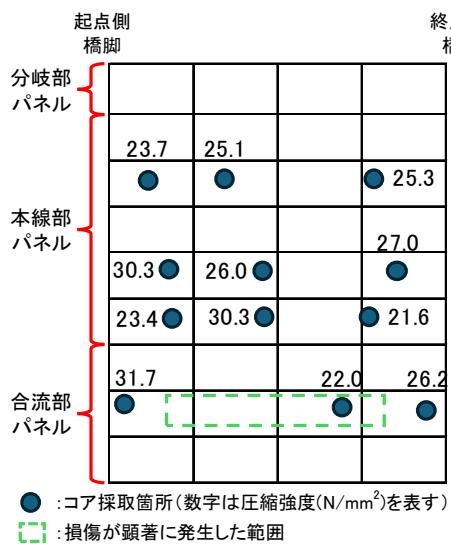
図-10 コア採取箇所と圧縮強度試験結果（ケース1）

今回、圧縮強度の低下要因を推定するため、両ケースのコア採取と圧縮強度試験を報告する。コア採取箇所と圧縮強度試験結果について、ケース1を図-10に、ケース2を図-11に示す。ケース1の圧縮強度は、設計基準強度32N/mm²に対し21.6～31.7N/mm²の範囲に分布している。圧縮強度が低い箇所は損傷が顕著に発生した合流部以外でも確認されており、橋全体が低い傾向にあることから、材料または施工的な要因で当初から圧縮強度が全体的に低かったと推測される。損傷が顕著に発生した合流部では、圧縮強度が低いため、輪荷重による疲労が促進されてひび割れが発生し、路面水の滯水や浸入で材料劣化が促進されたと推測される。一方、ケース2の圧縮強度は、調査パネルに偏りがあるが、設計基準強度32N/mm²に対し19.7～33.1N/mm²の範囲に分布している。圧縮強度が低い箇所は損傷が顕著に発生した合流部のみとなっており、本線部や分岐部の圧縮強度は設計値付近であった。合流部の圧縮強度が低い要因としては、橋桁

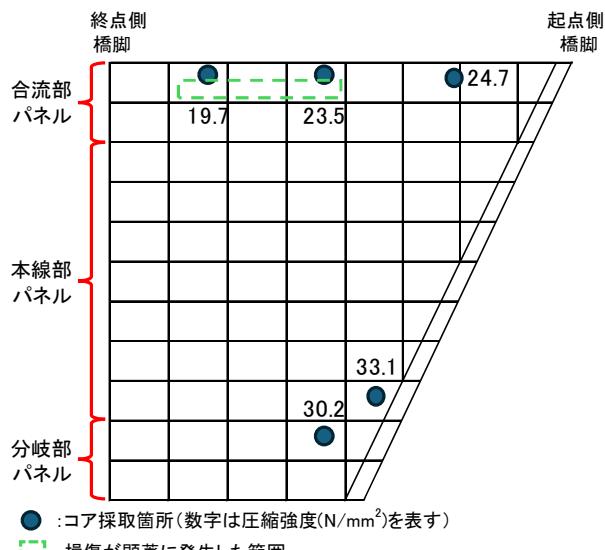
図-11 ヨア採取箇所と圧縮強度試験結果（ケース2）

構造が本線部と分岐合流部の一体桁であることや、橋面の横断勾配が分岐部から合流部へ4%の片勾配であることなどが影響していると考えられる。とくに桁形状が幅員約39mのバチ桁で、橋面の縦断勾配もほとんど水平であることから、建設時のコンクリート打設や養生方法等の施工品質により勾配上側の合流部付近で強度低下が発生したと推測される。また、ケース1と同様に路面水の滯水や浸入により合流部の材料劣化が促進されたと推測される。
