トルコ東部ビンギョル地震の特徴と課題

アイダン・オメル¹

THE CHARACTERISTICS OF THE 2003 BİNGÖL (TURKEY) EARTHQUAKE AND SOME ISSUES

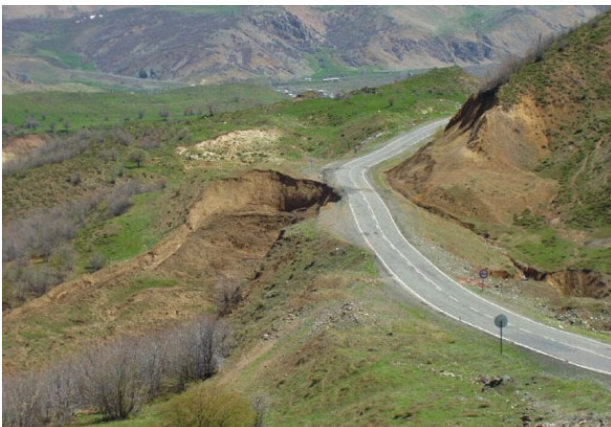
写真-1：ハイウェイにおける斜面崩壊

丘陵地においては斜面崩壊や落石が見られた。ビンギョル市近傍で見られたハイウェイにおける斜面崩壊を写真-1に示す。風化の進んだ火山堆積物による斜面流動が主なものであるが、それらによ

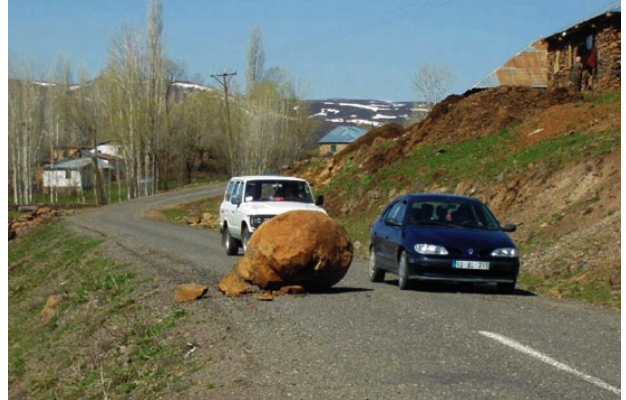
る人的被害は生じていない。切り土斜面や山間部の村において落石が見られた（写真-2）。

写真-2：道路を直撃した落石

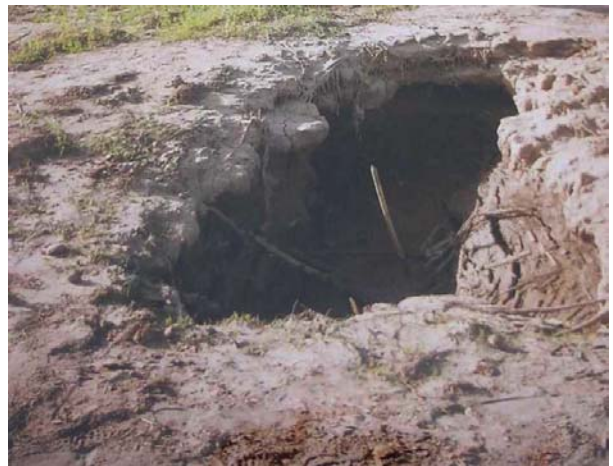
地盤の液状化は限られた地域にしか見られなかった。その1つは寄宿舎の倒壊が生じたÇeltiksuyu付近のGöynük suyu川の近くである。震源からは約15km離れている。畑の中に写真-3に示す大きな噴砂が生じた。1971年の地震でもこの場所は液状化していた。また、地表面断層と思われる小さな亀裂の見つかった場所の小川付近でも小さな噴砂が見つかったが、粘土質なシルトを含んだものであった。

写真-3：Göynük suyu川の近くの噴砂孔

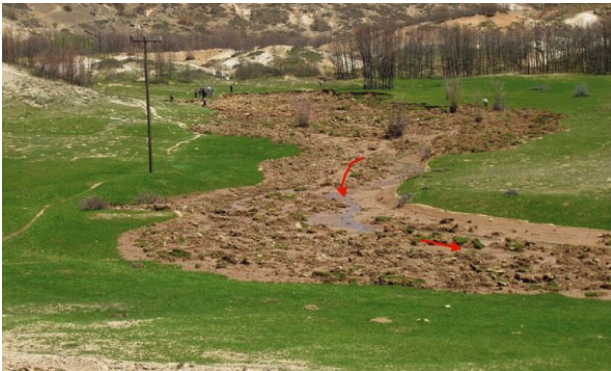
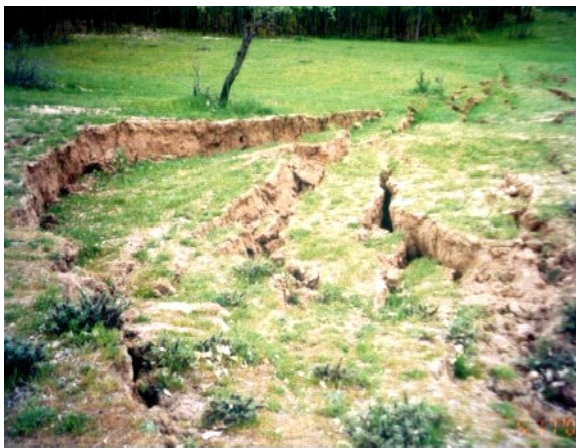
Hanoçayıでは、地盤の液状化に伴う側方流動が生じた。写真-4に示すように緩い傾斜地が幅35m、長さ約600mにわたり流動変形していた。最上部は円弧滑りの様相を示しており（写真-4）、表層から1.5mまでには砂層は見られないが、流動した部分には砂が含まれていた。この場所で深さが6mのボーリングを流動した部分の最上部と中心部で実施した。その内、ボーリングH-2（中心部）に対する結果を図-6に示す。また、採集した試料に対するせん断試験と透水試験を実施し、粒度分布と物理定数をもとめた。ボーリング結果より深さ5mまで風化した凝灰岩による砂層で構成され、その下は凝

写真-4：Hanoçayırıで液状化に伴う側方流動

ボーリングより得られたN値についてYoudらの手法を用いて液状化判定解析を実施した。解析結果より、地盤が液状化するための加速度の値は193-200galとしてもとめられた。Hanoçayırıは震源真上であることと地震断層のすぐ近傍であったことが地盤の液状化するための条件を満たしたと思われる。

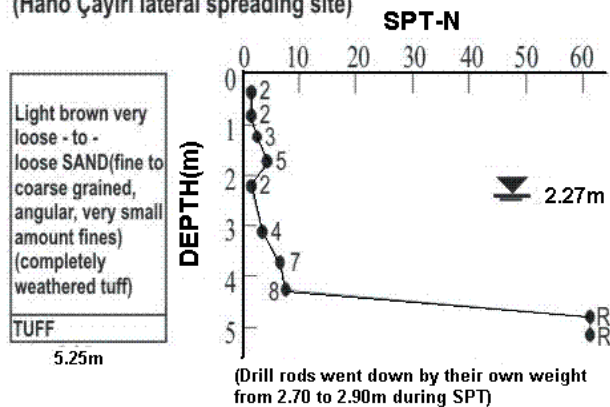
図-6: ボーリングH-2 (中心部) に対する調査結果

灰岩であった。砂層のN値は2と8の間に变化した。採集した試料の粒度分布を図-7に示す。粒度分布より流動した地盤が液状化しやすいものであったことがわかる。流動した地盤の比重は2.2と2.4の間に变化し、細粒分は7-12%であった。乾燥した資料を0.25 mm/minのせん断変位速度で一面せん断試験を実施し、摩擦角は 42° — 44° であることが明らかになった。

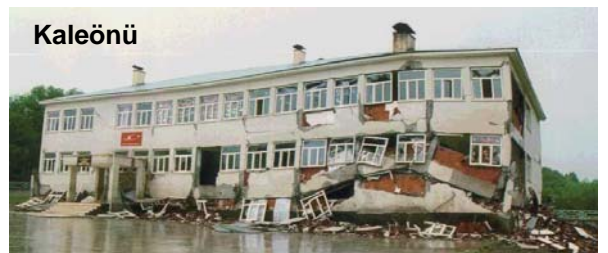
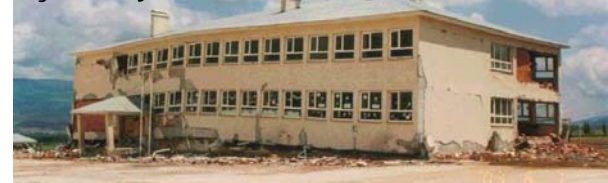
Çeltiksuyu

写真-5：校舎の被害状況

学校の校舎の全壊がいくつも見られた(写真-5)。写真-5は倒壊した寄宿舎に併設されている校舎の被害状況も示している。校舎の被害は建設場所に関わらず、全てこの写真のように1階の柱の破壊に起因している。ボーリング調査結果より地盤の影響よりも構造的な欠陥が被害の大きな要因であったことが判明した。被害の統計としては、ビンギョル市の総建物数12,743棟中、約10%が大破、約20%が中破、約38%が小破であった。また、周辺の村においては総数6,591棟中、約31%が大破、約10%が中破、約35%が小破であった。ビンギョル市においては台地の縁部に大破の建物が集中しているように見られた(写真-6、図-8)。被害要因の

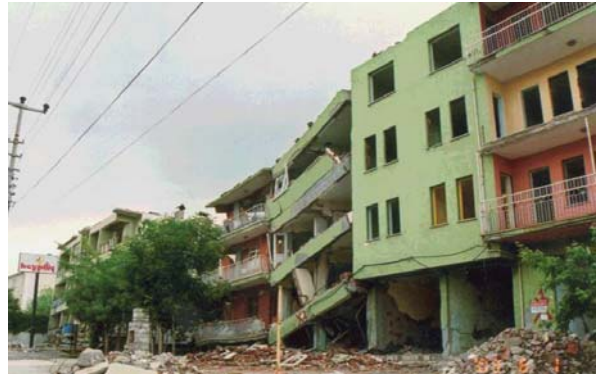
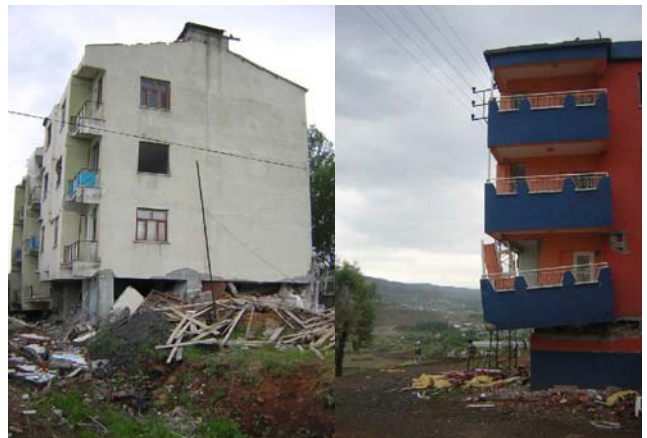
一つは台地の地形であり、図-9に示すように一般的に台地の地形に依存して、特に台地の縁部で地震動は増幅される。また、台地の縁部の斜面が塑性化に伴い永久変形が発生し、局所的に亀裂も発生した。これらの要因によって、ビンギョル市においては台地の縁部に大破の建物が集中したと思われる。

写真-6ビンギョル市における台地の縁部で大破の建物

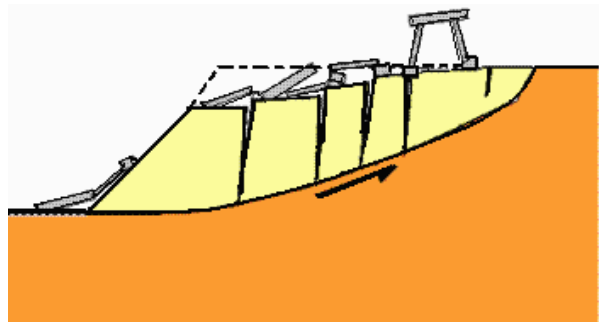
図-10：台地の縁部の斜面が塑性化に伴い永久変形と局所的な亀裂の発生状況
