2003年十勝沖地震の特徴と課題

大島 俊之¹, 三上修一², 宮森保紀²

本稿は2003年9月26日に発生した十勝沖地震被害の特徴とその後の課題について述べている。関連する資料は土木学会誌¹⁾などに報告されており、本原稿はその報告に基づくとともに、タンクのスロッシングに関する内容はその後公表された報告²⁾を参考にとりまとめた。この地震ではこれまでの北海道東部で発生した釧路沖、東方沖地震などと比較して、北海道のほぼ全域に渡って大きな震度分布となったこと、十勝川を遡上する津波の映像が長時間に渡って観測されたこと、および出光石油苫小牧精油所のタンク2次災害の発生などを大きな特徴としている。

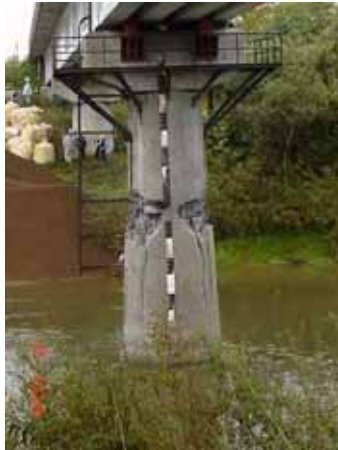
4 径間単純支持
(1 スパン
30m)、4 主桁、
のコンクリート
橋梁である。河
川中央の最も高
い橋脚 (円形断
面、高さ 9.5m)
に橋軸直角 (上
下流) 方向にゆ
すられたと考え
られる左右対称
のせん断亀裂が
生じている。隣
接する水位観測
設備の鉄製ポー
ル根元に S45E の
角方で 5mm の開口が認められた。橋脚の破壊形態
と整合的である。

写真 1 浦幌川橋梁橋脚

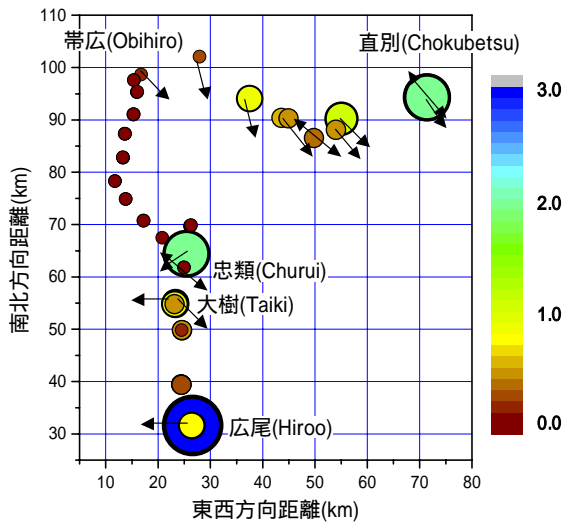
この地震は M8.0 で広域にわたり 5 強、6 弱の震度が記録されている。それだけに地形や地質の影響を受け、その震度分布は複雑であったものと推定される。震度分布を推し量るため電柱基礎部に生じた楕円形の開口の大きさと方向を調べた。十勝平野の南西部は日高山脈と豊頃丘陵に挟まれて、古期扇状地および段丘堆積物が広く広がっている。そしてこれらを大きく回りこむように十勝川が流下している。電柱の開口は、十勝川沿い沖積平野部、その東部の白糠丘陵そして南部の古期扇状地の丘陵地形内を流れる河川（浦幌川、歴舟川）、海岸沿いの低地（直別など）、そして丘陵縁辺部（虫類から大樹に至る 3 段の段丘および十勝港南部の台地など）で大きくなっている（図 5）。全体的には南から東の方角に電柱が押されたケース、すなわち電柱の北から西側に開口が認められるものが多く、その傾向が特に顕著な帯広東部で全数 27 本の 81%にあたる 22 本に達している（9 月 27 日の調査時点）。虫類から 3 段の段丘を降りて歴舟川に沿って広がる大樹に至る地域では、段丘縁辺部、および沖積低地で開口が認められる。広尾南部の段丘縁辺部でも斜面がやや滑動して、家屋が傾いたところもある。人工的な盛土も一部にあるように見える。卓越した揺れの方角は十勝川沿いほど明確ではないが、南東および東向きに押された形跡を示すものが多い。一方帯広空港のある広大な台地上では電柱開口は調査した範囲で皆無に近い。

図 5 電柱基部の開口大きさ (円の半径、および大きさ) と主要な方向

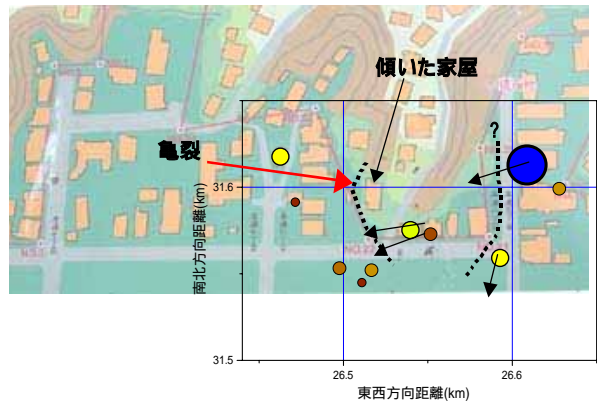
津波の被害の顕著な十勝港の南部の丘陵地（急傾斜地域）では、斜面がやや滑動して、傾いた家屋、そして家屋の背面に沿っての亀裂が認められた（図 6）。このあたりは急傾斜指定地域である。段丘下部の平地では開口した電柱は調査した範囲で見当たらない。

図 6 十勝港南背面の丘陵上の家屋と電柱の開口

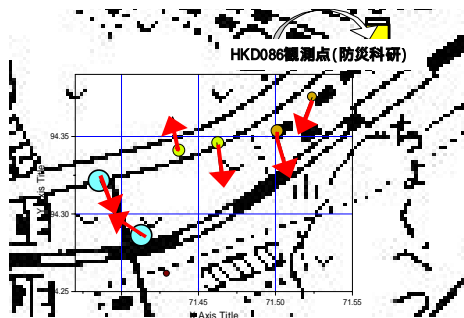
特急まりも脱線の現場近くである。国道 38 号線沿いの電柱基部の開口楕円主軸は概ね南南東 = 北北西に向く (図 7)。線路に対しほぼ直角方向である。ここには防災科学技術研究所の K-net 観測点 (HKD086) がある。

図 7 直別駅近くの電柱の動き

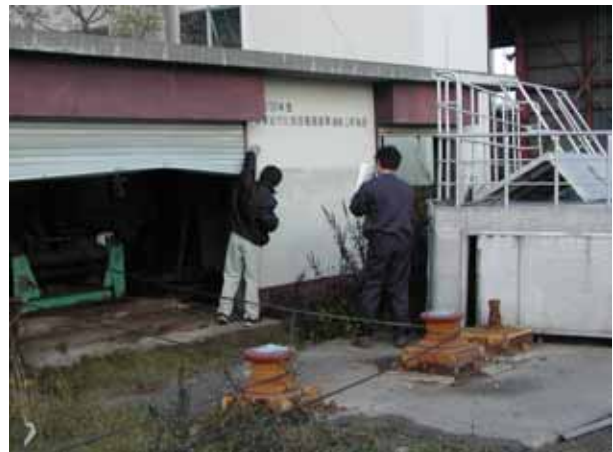
津波は地震発生後約 20 分後には十勝，釧路，浦河などに到達し，北海道の太平洋岸から三陸海岸にかけて各地を襲った。この津波により，十勝港で港湾施設が浸水したのをはじめ，水産業等にも被害が発生した。写真 2 は大津漁港の例である。

写真 2 大津漁港に残された津波痕跡

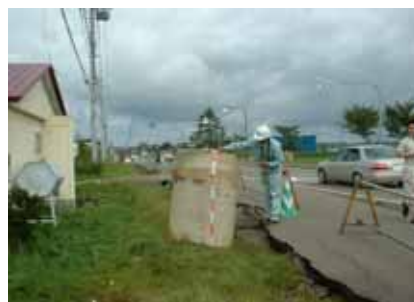
写真 3 に音別町の下水道マンホールが浮き上がった状況を示す . 音別町以外にも豊頃町、釧路町でこのように最大 1.5m も多数のマンホールが浮き上がった . 地表からは見えないものの、当然下水道管も浮き上がっていると考えられる . このような被害は 1993 年釧路沖地震・北海道南西沖地震や 1994 年北海道東方沖地震でも釧路町などで発生した . 浮上りの原因はこれから調べられると思われるが、前の三つの地震の時の調査結果によると、下水道管を敷設するために泥炭地盤を掘削して埋め戻した砂が液状化したのが主原因であった . 今回も同様の原因であった可能性がある .

写真 3 音別町で浮き上がったマンホール

過去の被災経験が生かされていない事になり、今後、対応が望まれる . なお、マンホールの浮上りは顕著ではなかったが、下水道管の埋戻し部の沈下は鶴川町や浦河町などでも発生した .

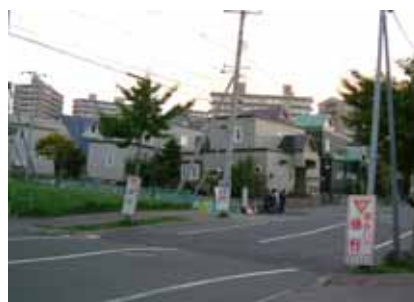
写真 4 札幌市清田区における住宅の不同沈下

札幌市清田区の造成地では写真 4 に示すように住宅が数軒不同沈下した。家屋の周りに噴砂が発生しており、造成盛土の液状化に起因した被害ではないかと考えられる。この近くでは 1968 年の十勝沖地震の際に盛土部で同様の被害が発生した履歴がある。

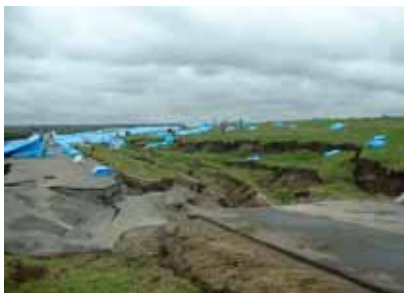
河川堤防は各地ですべりやクラックなどの被害を受けた。そのうち、十勝川河口の右岸 3.4km 付近では写真 5 に示すように、堤内地側へ大きくすべり破壊した。堤外地側法尻には噴砂が発生していたため、被害は液状化に起因している可能性がある。原因は現在検討されているが、原地盤自体が液状化したケースと、軟弱地盤に造られた堤体が圧密沈下しそこが液状化したケースの二通りが考えられよう。

写真 5 十勝川河口付近の堤防の被害

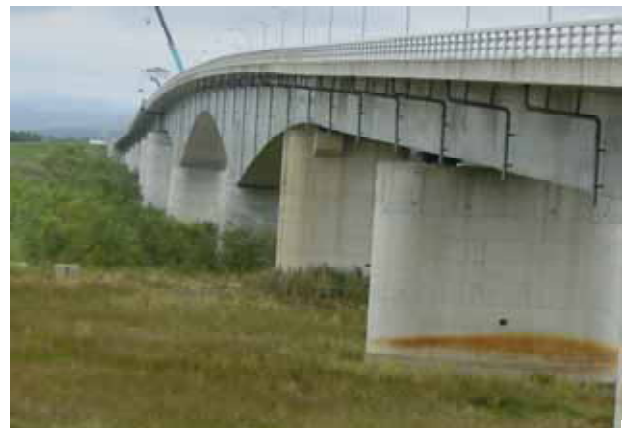
十勝河口橋は平成 4 年度に建設完了した大津近郊の十勝川河口に架かるコンクリート橋であり、橋長 928m、主橋梁は 100m + 165m + 100m のデビダーク工法によるコンクリート 3 径間連続桁であり、側橋梁として右岸側の 3 @ 63.3m = 189.9m の 3 径間連続コンクリート箱桁橋および左岸側の 3 @ 61.3m = 183.9m の同じく 3 径間連続コンクリート箱桁橋がある。被害は側橋梁、特に左岸側の連続桁に集中し、橋台部で橋軸直角（上流）方向に最大 80cm 程度上流側に移動し、支承部に大きな損傷が発生した。また写真 6 は右岸側から左岸側を撮影したものであるが、写真左側の左岸側で橋梁地覆が上流側に折れ曲がっている状況が見られる。これは路面上の白線の折れ曲がりからも確認できた。現在は応急復旧工事として、上部工の安定化と余震対策としての落橋防止のための工事を終了して 10 月 7 日に開通させ、本格復旧の準備中である。架橋地点近傍で得られた観測波形（大津港、直別）による最大加速度応答スペクトル（g a l）（h = 0.05）によれば平成 14 年度版道路橋示方書レベル 2（タイプ）の基準を越える値が直別 EW 成分（固有周期 0.35sec および 0.6sec あたり）および大津港 NS 成分（0.4sec あたり）に見られるとともに、固有周期 1.6sec あたりに大きなピークが見られる特徴がある。

写真 6 遠方左岸側の橋軸折曲り（十勝河口橋）

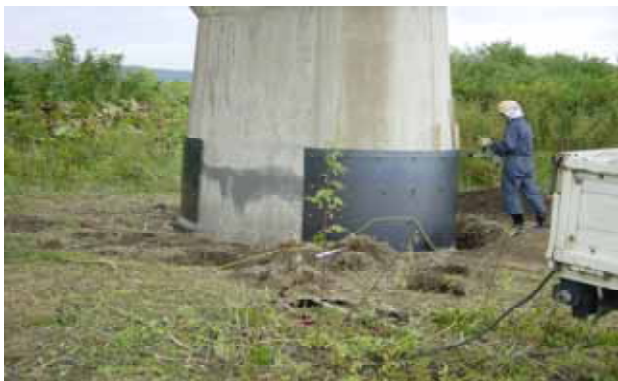
写真7 千代田大橋鋼板接着補強

被災直前まで耐震補強および架け替え工事の計画中であり、その作業中に被災したものであり、本格架け替えが早急に必要である。被害は主橋梁支承部および側橋梁の橋脚に対して発生した。橋脚被害は典型的な曲げ破壊であり、写真7に示すような鋼板接着補強により応急復旧を実施した。

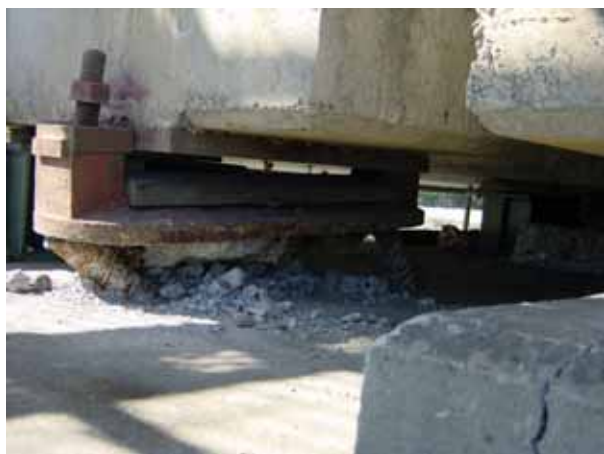
写真8 歴舟橋 アンカーボルトの浮き上がり

歴舟橋は一般国道336号の広尾町(十勝港)近郊の橋梁で、橋長553.6m、連続15連の単純コンクリート桁橋(15@36.0m)であり、昭和47年に架設された。被害は支承部に集中している。広尾における観測波形による最大加速度応答スペクトル結果によればNSおよびEW成分とも0.3secあたりで3G近い値が得られている。(h=0.05)被害状況を写真8に示すがアンカーボルトの抜けや支承台座の損傷が大きくなっている。

これらの橋梁被害の背景としては被災した十勝海岸地方は十勝川水系の堆積層が厚い地層構成であり、軟弱層、液状化層が地震応答に及ぼす影響
