2003年イラン・バム地震の特徴と課題

高田至郎¹， 鎌田泰子¹

¹ 神戸大学工学部建設学科

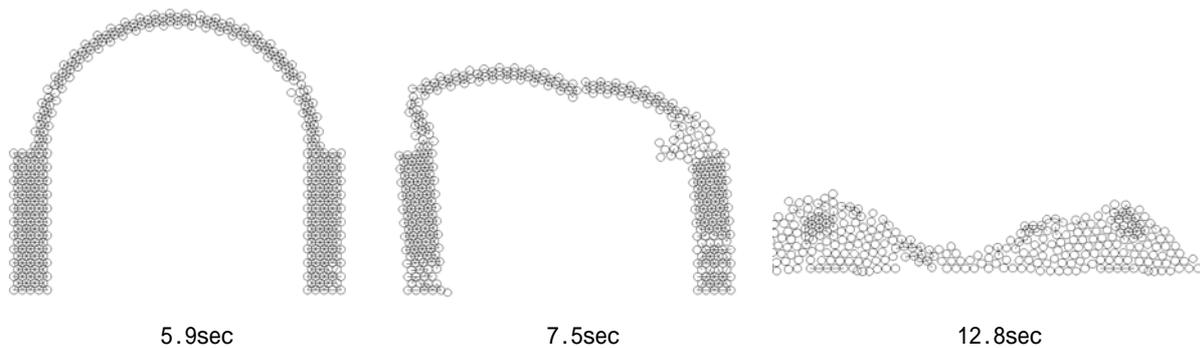
図-8に組積造の崩壊状況の一例を示す。神戸海洋気象台の地震動の振幅が1/4~1倍になるように調整した入力の場合を検討したが、全てのケースで崩壊することを確認した。崩壊状況としては、振幅の小さいものでも50gal程度の地震動が与えられたところで亀裂が生じ始める。崩壊のプロセスとして、まずアーチの付け根から45度以内の箇所を始めにアーチ部のせん断破壊が生じ、それともなって柱頂部まで一気に破壊が進行し、アーチ上部がそのまま崩落する。一旦亀裂が生じ、破壊し始めると、それまでアーチや柱を形成していたブロックが崩れ、粒状の要素となる。崩壊後は床と崩落した瓦礫との間に空間が残らないため、閉じ込められた人の生存空間

図-8 崩壊状況（兵庫県南部地震波 振幅調整なし）

は確保されない。したがって、統計や調査結果が示したように、アドベ組積造の倒壊では、死者が多く、負傷者が少なくなったといえる。今回の解析は一例を示したもので、入力パラメータやモデル、地震動が変れば崩壊過程も異なると考えられる。

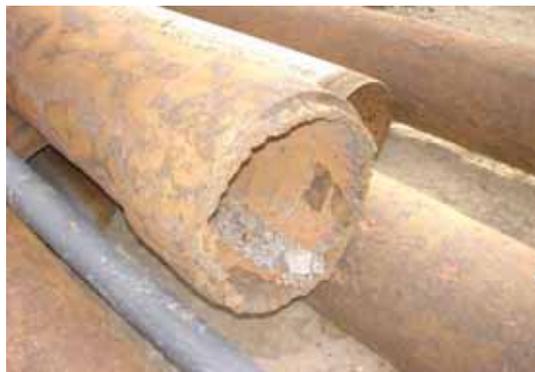
延長42.7kmある送水管路には石綿管または鋼管が使用されている。大部分は直径250mm~700mmの石綿管である。地震当日にはバム市内で6箇所、バム断層近傍で1箇所の送水管被害が確認された。それ以外にも、管路被害は多く、バムの東部・南東部では、被害が大きく、80~100%程度被害があった。バラバットでは、合計9箇所被害が発生し、被害率は4.5件/kmとなる。

図-9 断層近傍のACP管路破損

地震後、倒壊した建物内にある管路地図や資料を取り出せずに、ケルマン(Kerman)から地図資料が取り寄せられた。また、瓦礫によって道路が覆いかぶされ、管路敷設位置の確認に支障を来たした。送水管網の復旧では、被災地を20地域に分け、口径400~700mmの管路を上流から修繕していった。また、地震当日には被害を目視で確認し、それ以降は水圧計を用いて漏水箇所を検知していった。地震2日後には、20~25%の送水管網が復旧し、1ヶ月後には70%、2ヵ月後には100%復旧した。復旧時の問題としては、地図がないこと、他都市からの応援部隊に被災地の土地勘がなく、管網やバルブの位置の確認に時間を要すること、停電のために夜間には修繕に当たれないこと、地震直後は捜索救助など他の緊急対応が同時並行されているために復旧活動を行うことが難しいこと、多くの応援部隊が着たが、地方都市の水道局が応援部隊を受け入れ、統括することが難しいこと、などが挙げられた。

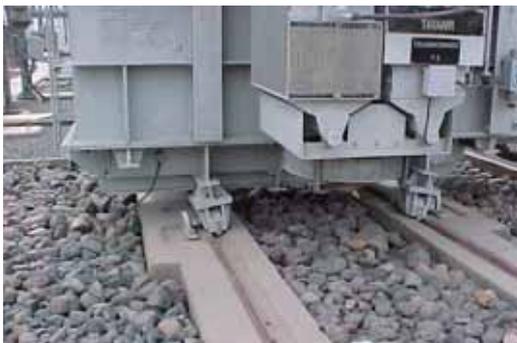
バム南東部の断層近傍にある変電所には，230/132kV 変圧器が 2 器，132/20kV 変圧器が 1 器あったが，地震によって碍子の破損，潤滑油の漏れなどの被害を受けた。132/20kV 変圧器よりも 230kV 変圧器の方が，碍子の被害は甚大であった。130t ある 230kV の変圧器はレール上を 50cm 移動したが，レールから落ちることはなかった。他の変電所にある 132/20kV 変圧器は損傷していない。

図-11 変圧器のレールからの脱輪

電力施設の復旧は，精力的に行われた。一日に 200 人もの作業員が他都市から応援に来た。水道と同様で，まずテントによる対策本部が設置された。132kV の変電施設の修繕には 120 万米ドルを要した。一方，230kV のレールずれした変電施設の修繕には 60 時間，費用にして 180 万米ドルを要した。また，配電線の復旧においては，地震から 14 時間後には 20%，48 時間後には 30～40% 復旧した。しかし，家庭内までの復旧とはいえず，応急的な復旧である。地震当日には，小型発電装置が病院や空港，電話局などの重要施設に配布された。地震 3 日目には 8,000 個の電灯が道路に設置された。

- 同じ組積造でも、材料や工法によって倒壊状態が異なることが知られた。
- バム断層よりも伏在断層の方が建物や人的被害分布をよく説明できることが分かった。
- アドベ組積造の建物倒壊による死者発生率は 50%程度と非常に高く、一方、負傷者発生率はそれに比べて低くなることが知られた。
- アドベ組積造は構造的に粘りがなく、一旦亀裂が入り始めると天井壁が崩落し、生存空間が確保されないような崩壊過程になることが解析より確認できた。
- バムでは井戸の地下水を水源とするため、停電下における取水機能を確保させることが重要である。
- レール敷きの 130t の変圧器が地震で移動した。重要機器においては底部を固定させることが望まれる。
- 携帯電話の復旧は早く、緊急時にはよく機能した。
- 地方都市においては災害時に孤立化する可能性が高いため、輸送システムにおいても道路施設のバックアップとして空港施設を強化することが重要である。
- 水道・電力システムとも幹線の復旧は比較的早かった。しかし、ライフラインに比べて住宅被害の方が甚大で、住宅復旧に応じた長期的な枝線の復旧が必要である。
- 小規模のライフライン事業者だけで災害対応することは難しいため、都市部との連携関係の構築や緊急対応計画について整備しておくことが望まれる。

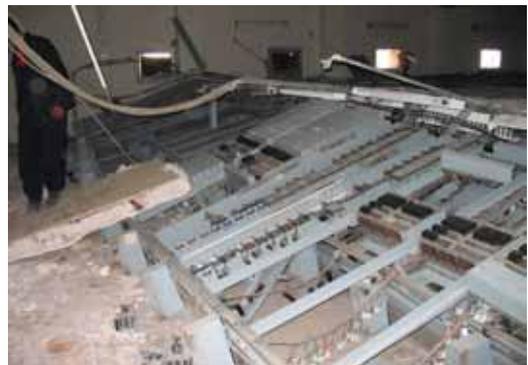
バムには 2 ヶ所の電話局と市街地中心部に通信塔がある。まず市の東側にある電話局では，顧客 10,000 戸分の電話を管理している。2 階建 RC 造ブロック壁の建物では外壁のタイルが剥落した。さらに電話交換機の棚が倒壊した。半壊状態の建物の中では地震 2 週間後に新しい電話交換機が入れ替えられ，床や天井に固定して設置されている。一方，市の西側の電話局では顧客 10,000 戸分の電話を管理している。2 階建 RC 造ブロック壁の建物の 2 階には 100m² の部屋の中に電話交換機の棚があったが，全て横倒しになった(図-12)。地震から 1 日で 240 回線が回復し，6 日目までに計 2,000 回線が回復した。また，1 階に設置されていた電源設備は 30cm 水平に移動した。建物 1 階では携帯電話用のシステムが設置されており，構造的な被害はなかったが，緊急用のバッテリーが倒れたために使用できなかった。しかし，地震から 2，3 日目には復旧された。パラバットには 3 階建鉄骨造の建物の電話局があり，3 階部分のレンガ壁は外へ剥落している。建物内も多くの壁にせん断亀裂が生じている他，壁モルタルも剥落している。建物横の通信塔は，鉄骨が細いが基礎部を含めて損傷は見られなかった。

図-12 交換機棚の倒壊
