## 2004年新潟県中越地震の特徴と課題

大塚 悟<sup>1</sup>

<sup>1</sup>長岡技術科学大学工学部環境・建設系

新潟県中越地震では新幹線の脱線事故が発生し、旧山古志村地区では大規模な斜面崩壊が多数発生して芋川の河道閉塞を生じる被害が生じた。また信濃川河畔の妙見では岩盤斜面の大規模崩壊が生じて通行中の車両が崩壊に巻き込まれた。地震の発生地区は活褶曲地帯であり、以前から斜面災害の多い地域である。広域な斜面災害は旧山古志村地区の孤立化を引き起こし、長期間の避難生活と集団移転を強いた。今回の地震は中山間地における直下型地震の様々な地震被害形態を示しており、今後の防災対策に対して貴重な事例となった。本小文は新潟県中越地震の地震被害の特徴を構造物被害の視点から取りまとめ、今後の課題について整理した。

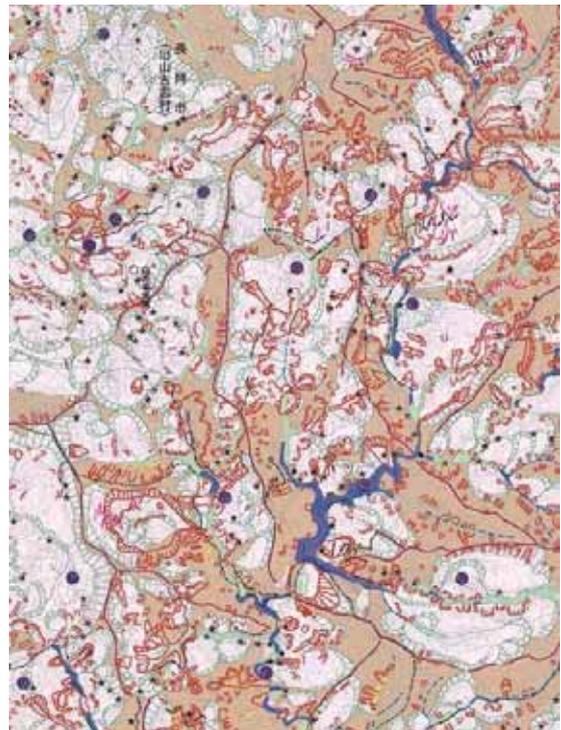
この地域は全国でも有数の地すべり多発地域であり、斜面には明瞭な地すべり地形が発達している(図1)。馬蹄形の地すべり地形は過去の地すべりによって緩斜面を形成し、地下水が豊富なことから棚田や小規模なため池、養鯉池として活用されてきた。これらは旧山古志村の産業基盤を形成しており、旧山古志村では過去から地すべりなどの自然災害と巧みに共存してきた歴史がある。当該地区は日本有数の豪雪地帯であり、冬季には雪崩などの雪氷災害の危険性も高い。今回の地震は十月後半であったために、地震と雪氷災害との複合災害による被害の増加を免れたが、冬季の地震被害の危険性に対する警鐘となった。

図1 芋川沿いの地すべり地形と中越地震の斜面崩壊<sup>1)</sup>

で、大部分は図1に示すように巨大な地すべり地の一部であることが多く、地すべり地形の中で比較的不安定な部位が崩壊したと考えられる。

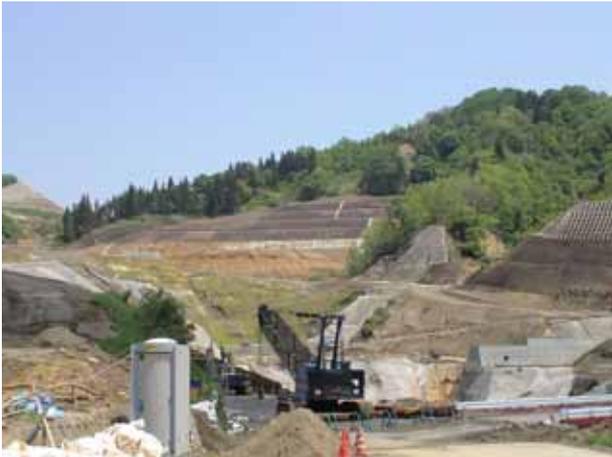
芋川流域では斜面崩壊によって各地で河道閉塞が発生した。寺野や東竹沢（図 2）では大規模な地すべりによる土塊が河道閉塞を起こしたが、池谷（図 3）では表層崩壊による崩積土によって河道閉塞が生じた。河道閉塞は土石流などの 2 次災害の恐れがあることから排水施設や水路工などの対策が迅速に行われた。被害の把握には航空写真などの空からの調査が大いに役立った。しかし、流域の至るところに斜面崩壊による崩積土が堆積しており、その流出が懸念されることから、その管理が今後の大きな課題である。

図 2 東竹沢地すべり地の復旧工事（H18年5月）

被災地は地すべり多発地帯であることから、斜面崩壊は地すべりの再滑動を伴うような崩壊が数多く見られた。しかし、図 2 の東竹沢の地すべりや図 6 の神沢川地すべりのように旧地すべり地が再すべりを起こす事例は少数

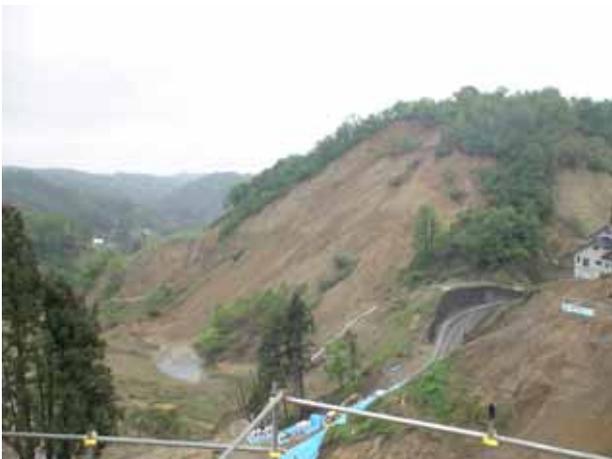
図 3 池谷地区の斜面表層崩壊（H18年5月）

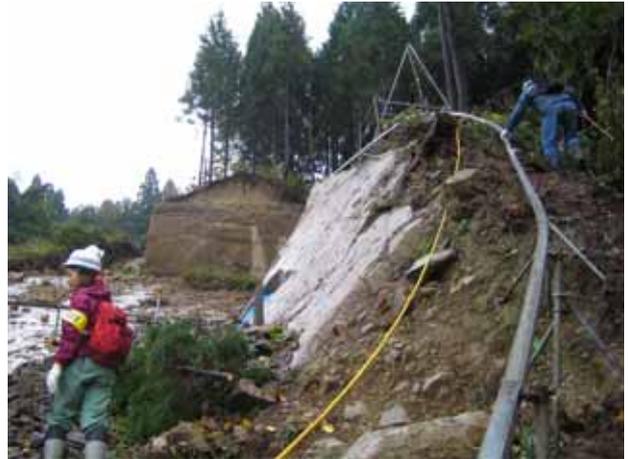
図 4 は横渡における岩盤の層すべりである。斜面傾斜とほぼ等しい傾斜角度を有する凝灰岩の薄層に沿って上部の斜面が滑落した。図では岩盤中に存在する亀裂面に沿って斜面岩塊ブロックが下方へ滑動した。斜面の地質は白岩層でありシルト岩である。同様の地質の崩壊に妙見の岩盤崩壊（図 5）がある。しかし、妙見の岩盤崩壊では斜面がブロック状に爆発したかのように崩壊しており、横渡の崩壊形態とはずいぶん異なっている。同種の岩盤における異なる破壊形態については今後詳細な比較検討が必要である。水平地震動以外に鉛直地震動に対する検討の必要性に関する指摘も多い。

図 4 横渡の岩盤層すべり

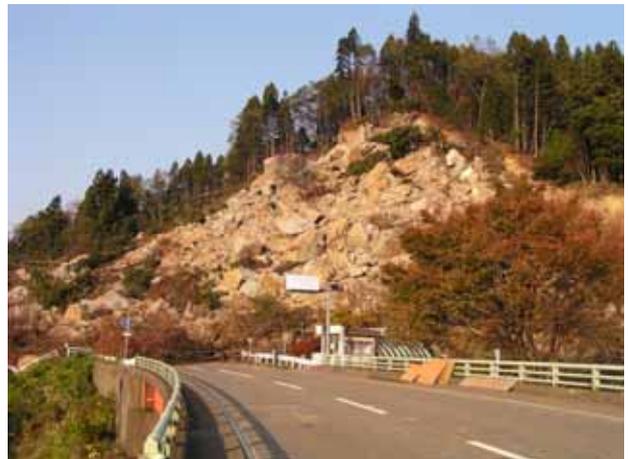
図 5 妙見の岩盤崩壊

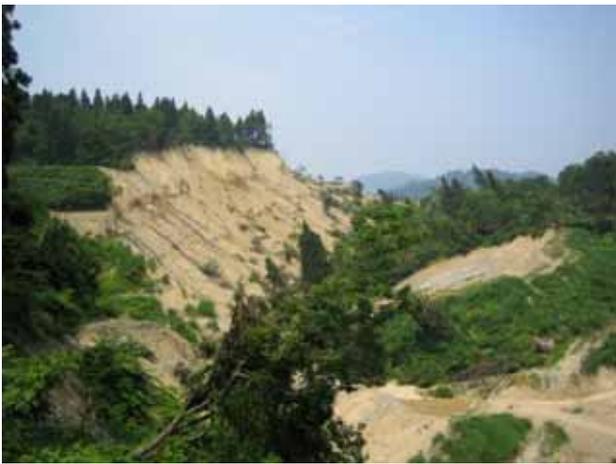
図 6 は今回の地震における最大規模の地すべりである神沢川地すべりである。図は上部土塊が滑落崖に沿って回転している様子を示している。当該地点は地すべり地形を成しており、事後調査では旧地すべりのすべり面よりも深いすべり面にて崩壊したことが分かっている。地層の走行傾斜とも相関は高くないことから、発生原因は現在まで明らかでない。大規模な斜面崩壊の場合には何らかの構造的素因を有していることが考えられるが、今後の調査によって明確にされることを期待したい。

図6 神沢川地すべりの滑落崖（H18年5月）

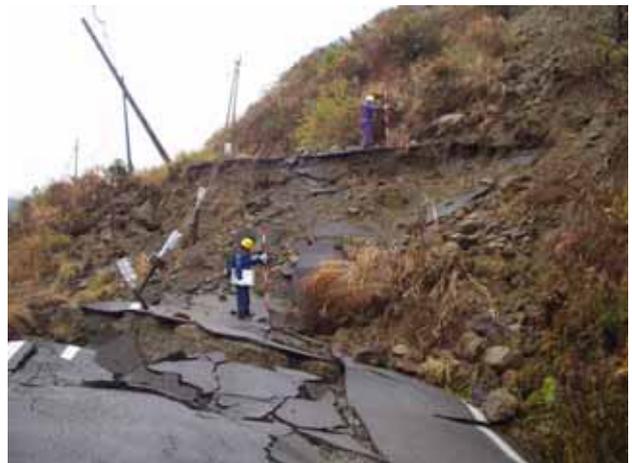
中越地震では自然斜面のほか、多くの土構造物が被害を受けた。道路では切土斜面も地震による被害を受けたが、盛土の被害に較べると軽微であった。落石や表土の崩落は随所で発生したが、大規模な崩壊は少ないと言える。しかし、地すべりや自然斜面の大規模崩壊に巻き込まれる事例（図7）があり、切土斜面が被災する事例は数多く発生している。特に、地山が基盤の傾斜（流れ盤）に沿って崩壊する場合に、大きな被害が生じた。一方で、切土斜面にのり面対策工が施行されている場合に、被害は限定的であった。モルタルの吹付け工やのり枠工が施工された斜面において一部土砂が崩落する事例が生じたが、崩壊規模の抑制に働いた。アンカーなどの対策工が施行されている場合に斜面の変状はほとんど見られなかった<sup>2)</sup>。

図7 地すべりに伴う切土斜面の崩壊（応用地質㈱）

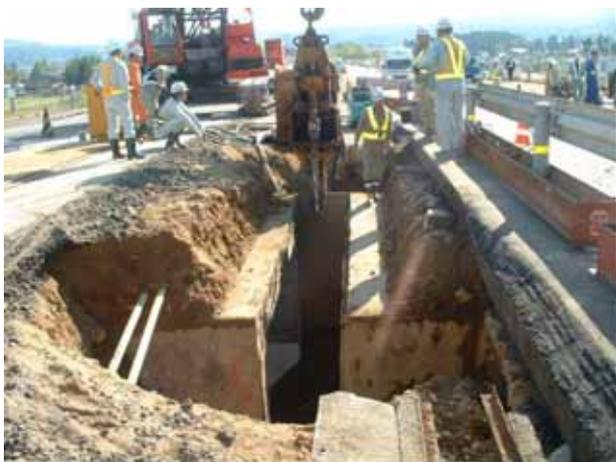
盛土では水平地盤上の盛土被害が限定的であるのに対して、傾斜地盤上の盛土被害は甚大であった。その理由に原地盤が水平であることから盛土が安定であること、傾斜地に比べて盛土の施行管理が容易であること、基本的に地下水位は高だか地表付近まで降水による盛土部材のせん断強度低下はそれ程大きくないことがある。しかし、地表付近の強度が低い場合に盛土の変形がやや変形が大きくなる事例が生じた。図8は関越自動車道の被害事例であるが、盛土の水平移動に伴ってボックスカルバートが盛土中央付近で開口した。盛土構造物であ

図 8 関越自動車道の復旧作業（東日本高速道路株）

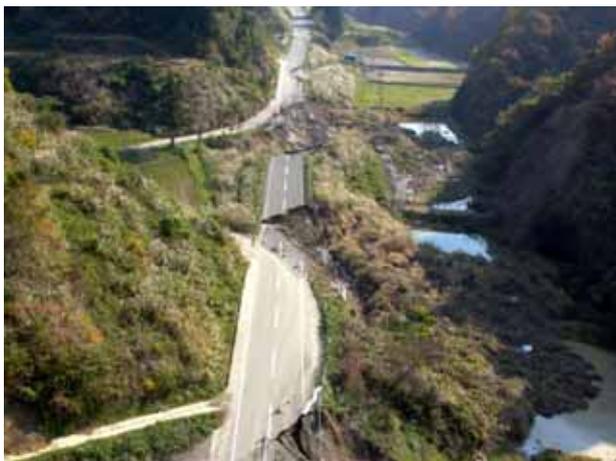
傾斜地盤上の道路盛土の被害は至るところで発生した。被害は明確に盛土部に集中しており、道路の谷側路肩の沈下や、盛土の側方変位が多数発生した。基盤が傾斜しているために盛土が不安定化すると完全崩壊へ発展する事例が多い。特に集水地形である沢や谷での盛土は被災する事例が多かった。このような箇所では降水による地下水も豊富であり、盛土は多量の水分を含んで強度低下を生じていた。図 9 は一般県道の付け替え道路の崩壊事例である。直線化のために行われた谷埋め盛土部が崩壊し、斜面に沿う旧道が残っている。

図 9 付け替え道路（谷埋盛土）の崩壊（新潟県）

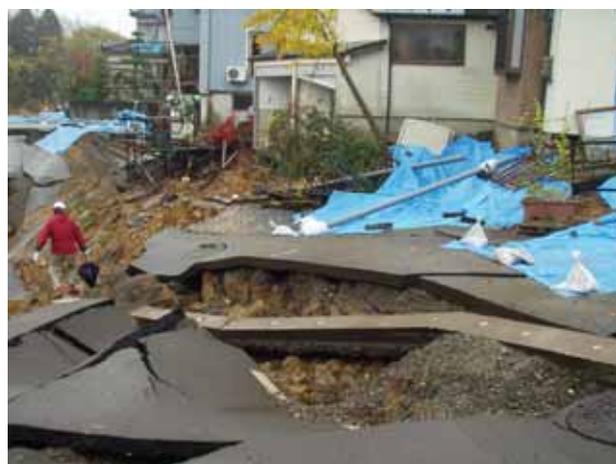
宅地造成地は一般に切土と盛土の区間が混在するが、今回の地震では盛土区間に大きな被害が発生した。長岡市高町団地では図 10 に示すように中央部に切土区間があり、周辺部に盛土が行われていた。図中の実線は標高から推定される切盛り境界線である。被害の特徴として切土区間に地盤の変状はほとんど見られないのに対して、盛土区間では亀裂や法尻方向への水平変位が発生し、変位に伴う不等沈下が生じた。その内 4 地点にて盛土が団地の周回道路を巻き込んで大きく崩壊した。図 11 に盛土崩壊事例の 1 例を示す。幸いに周回道路があったために建物が崩壊に巻き込まれることは避けられた。周回道路は建物への直接被害を緩和して人的被害を軽減する防災上の役割を果たしたと言える。団地には周回道路の法尻側に家屋が建造されている事例が見られるが、崩壊には巻き込まれなかったものの地盤変位が大きいために例外なく危険宅地に指定されていた。団地の総戸数は 522 であり、このうち約 70 戸が宅地診断によって危険家屋と判定された。これらの危険家屋は図 10 に見られるように盛土区間に位置している。建物は地震に対して比較的健全であるにもかかわらず、地盤変位に伴って損傷を

図 11 高町団地の盛土崩壊

災害復旧は周回道路を中心に実施され、生活に必要なライフラインも早期に復旧された。しかし、社会基盤施設の復旧に対して家屋の復旧はなかなか進まない。家屋の再建には経済的支援が必要であるが、簡単でない問題がある。宅地造成地盛土の場合にはその被害が人命や財産に直結することから、より高度の品質が求められる。今回被害を受けた宅地造成地と同様の構造物は日本各地

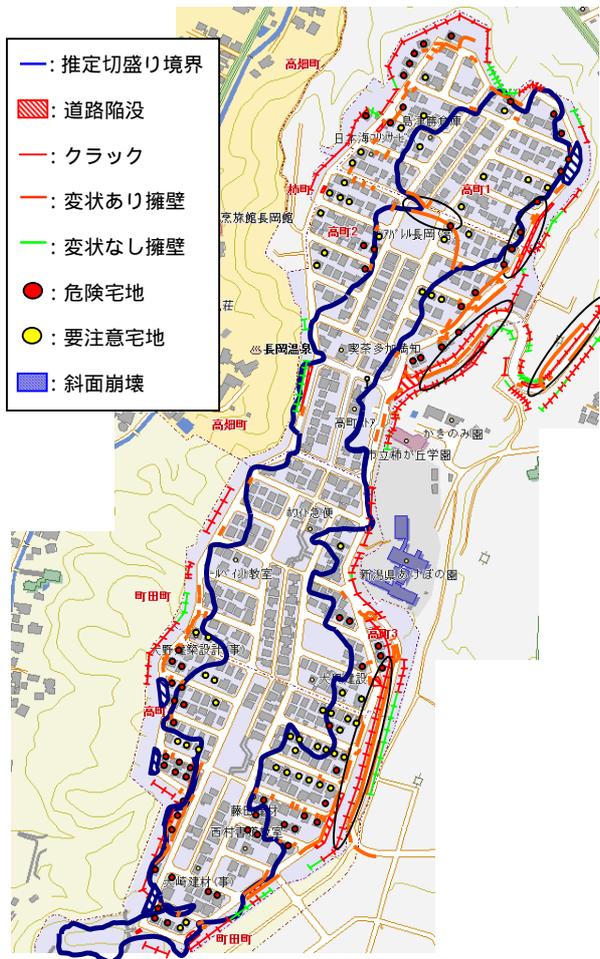
図 10 高町団地の平面図と家屋被害

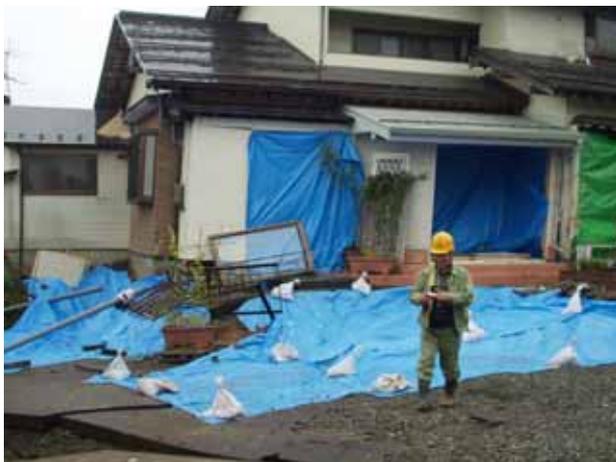
図 12 宅地地盤の変形に伴う家屋の被害

受ける事例が多かった。図 12 は宅地地盤の変形に伴う家屋被害の事例である。

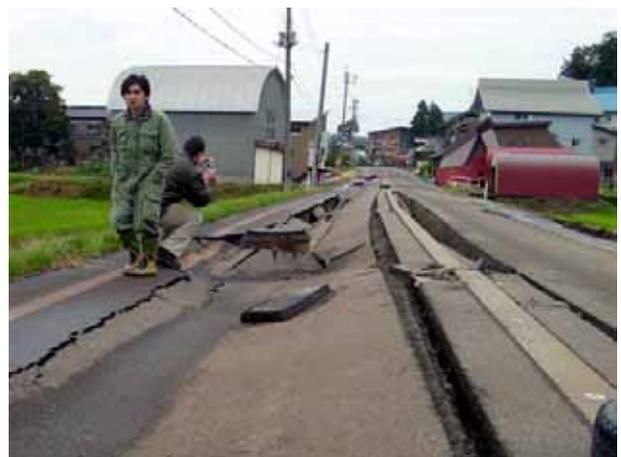
今回の地震では埋戻し土の変形被害が多数発生した。道路では埋設管に沿って埋戻し土の沈下が広範囲に発生し、交通障害となった(図 13)。地震直後は沈下もなく健全であったものが時間の経過とともに徐々に沈下する現象が至るところで発生した。中には地震後半年が経過した頃から埋設管上の道路が沈下する事例もある。道路では舗装があるために地盤に多少の沈下が生じて舗装が即時変形しない場合には時間遅れの発生することもあるかも知れない。道路の沈下は意外に大きく、管の中に土砂が入り込んでいない場合には沈下に相当する土砂はどこに行ったのか不思議に感じられることも多い。

図 13 埋戻し土の沈下に伴う道路被害(東京理科大・平川先生撮影)

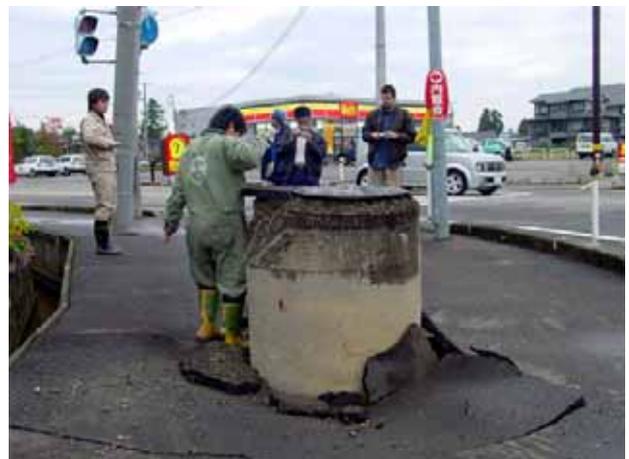
埋戻し土の液状化によってマンホールが浮上る事例も多数発生した。図 14 はマンホールが 1m 程度浮上っているが、車両用道路には変状がなく埋戻し土のみが液状化を生じたことを示している。マンホールが図のように大きく浮上るには埋戻し土が完全に液状化し、液状化継続

図 14 埋戻し土の液状化に伴うマンホールの浮上り(長岡技大・豊田先生撮影)

時間も長いことが想像される。安田らは周辺地盤が粘性土であったことが影響したと分析している。災害復旧に当たり、埋戻し土の液状化対策としてセメントを混合する改良土が用いられた。埋設管の液状化防止に関して様々な施工法が提案されていることから、今後より簡易で有効な対策工法の開発が期待される。
