## 2004年スマトラ島沖地震の特徴と課題

後藤 洋三

(独)防災科学技術研究所 川崎ラボラトリー

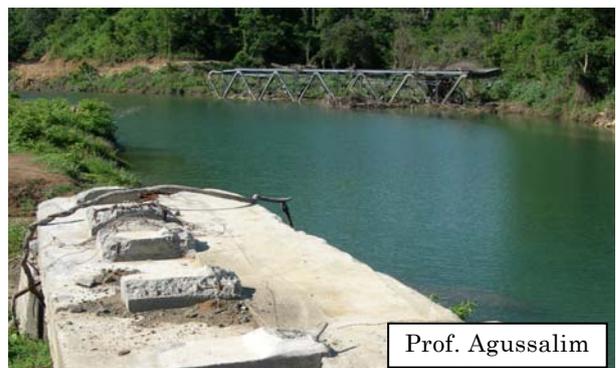
多くの橋梁が流失、桁の移動、取り付け盛土の流失、橋梁添架物の流失などの被害を受けた。特に、バンダアチェ市からからメラボウ (Meulaboh) 市に至る海岸沿いの幹線道路では比較的小規模のワレントラスが多用されており、高さ 20m 級の津波の直撃を受けて壊滅的な被害を受けた。写真-1 はその例で、トラスが河口より上流側に流されている。

写真-1 流されたトラス橋 (Aceh Besar 地区)

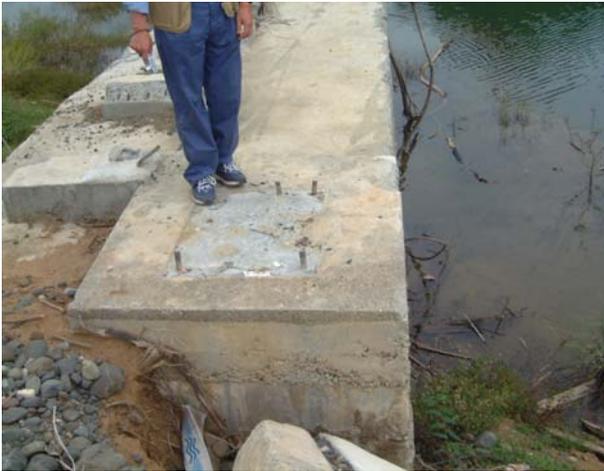
この地域ではトラスの固定シューのボルトも引きちぎられており（写真-2），コンクリート橋脚も構造的被害を受けている（写真-3）．一方，コンクリート桁橋でシアーキー（Shear Key）が有る物は被害を免れた（写真-4）．コンクリート桁橋でもシアーキーが無い桁は横ずれを起こしているが，回転を伴ったズレであるため両端が橋台に接触して摩擦が増し流失を免れたと推定される橋が多かった（写真-5）．

写真-2 引きちぎられたアンカーボルト

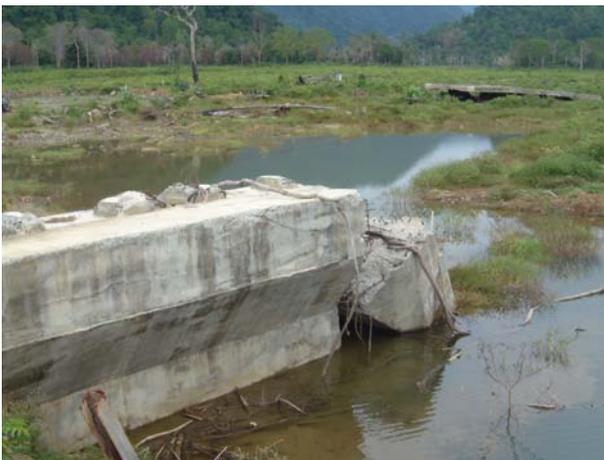
写真-3 トラスを支えていた橋脚の被害

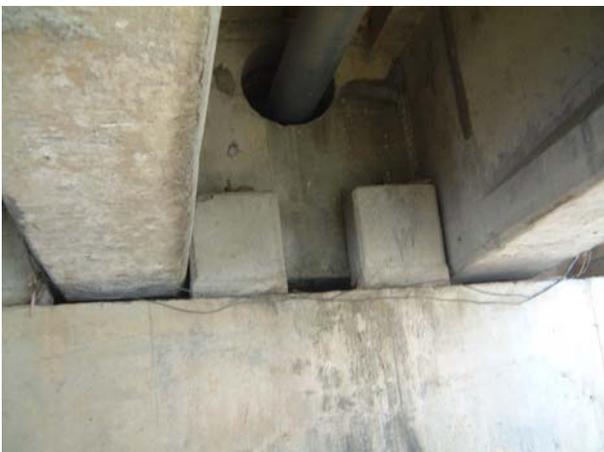
写真-4 シアーキーのあるコンクリート桁橋  
（バンダアチェ市中心部）

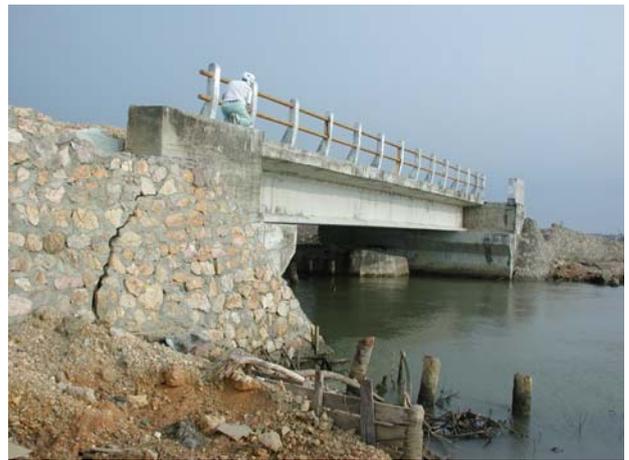
写真-5 ズレたが流失を免れたコンクリート橋  
（バンダアチェ市海岸部）

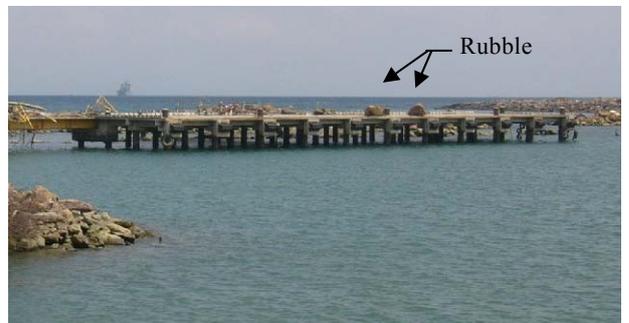
菅野，富田，Wong の調査<sup>1)</sup>によれば，高さ 10m 級の津波を受けたバンダアチェ市北海岸のウーレレ（Ulee Lhue）港では護岸の巨石（約 3 トン）が流され栈橋に打ち上げられていた（写真-6）．大きな潮力が作用していたと推定されるが，直杭の栈橋や斜杭のドルフィンに大きな被害はなかった．杭式の港湾構造物は波の透過性がよいので被害を受けにくいのであろう．また，この港ではフェリーターミナルビルが建設中であったが，1F は潰れた（横に流されていないことから地震動によると推定される）ものの建設中で壁がなかった 2F は流されずに残った（写真-7）．

写真-6 栈橋に打ち上げられた巨石（菅野<sup>1)</sup>）

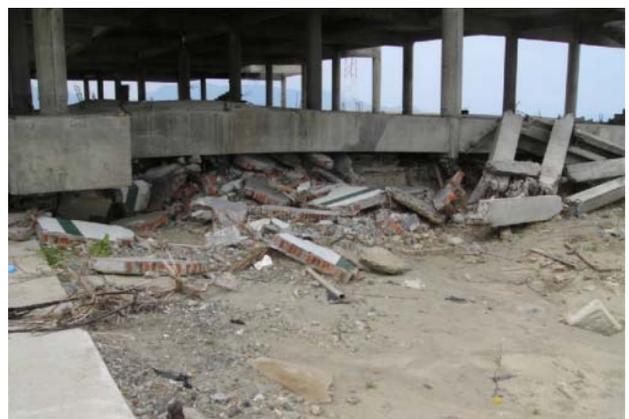
写真-7 建設中のフェリーターミナル，1F は潰れているが 2F は残った．（菅野<sup>1)</sup>）

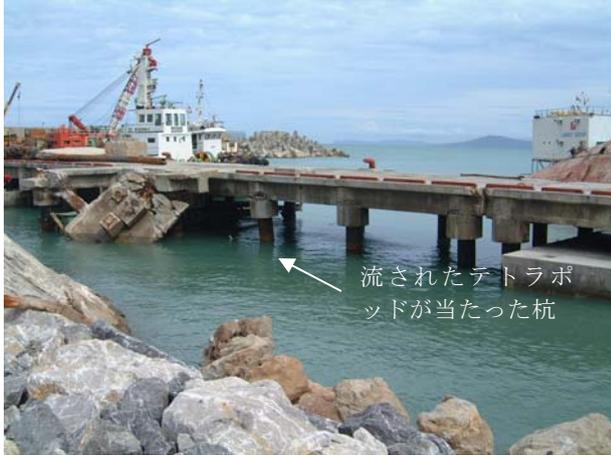
一方、高さ 20m 級の津波の直撃を受けた西海岸ロンガ (Lho'nga) のセメント工場用の港では、護岸のテトラポッドが流された。復旧工事を請け負っている五洋建設の Wong 氏によると、テトラポッドが栈橋の杭に当たって変形させたとのこと (写真-8)。さらに、停泊中の船舶が転覆し、栈橋の端部が曲がって復旧工事が必要となった (写真-9)。

写真-8 セメント工場の杭式栈橋

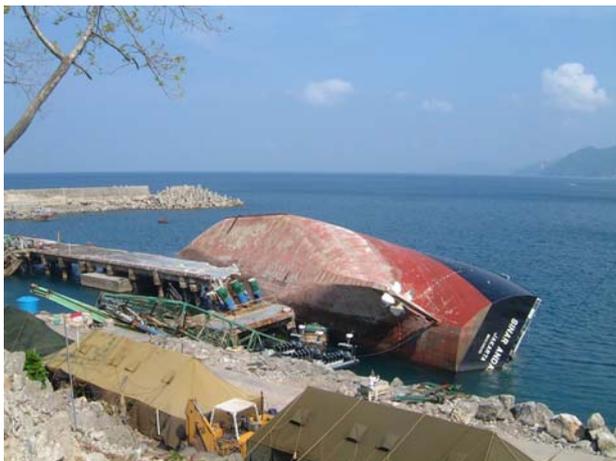
写真-9 セメント運搬船が転覆し栈橋が破損

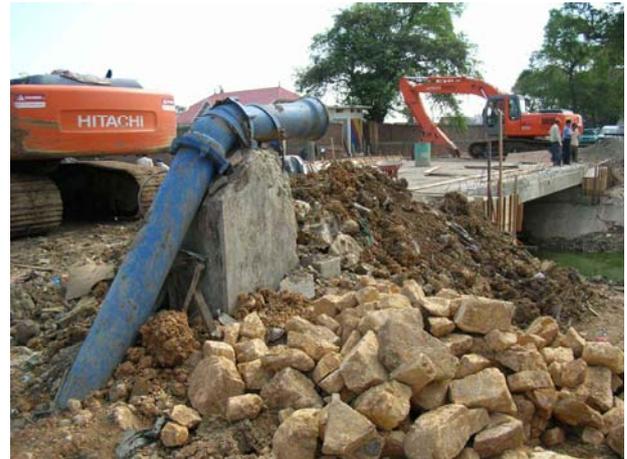
バンダアチェ市にはアチェ河から取水する上水道システムが設備され、市内の 60% に給水していた。津波により水管橋や橋梁添架管が流失し (写真-10)、洗掘された地域では埋設水道管も流失して、給水域は津波前の 25% に低下した。被災から 8 ヶ月後に著者が調査した時点で給水域は 40% に回復していたが、漏水が多いため給水量は津波前と同じだった。洗掘域では 50~80cm の深さの水道管でも流失しているとのこと。

写真-10 橋梁添架水道管の被害 (運上<sup>1)</sup>)

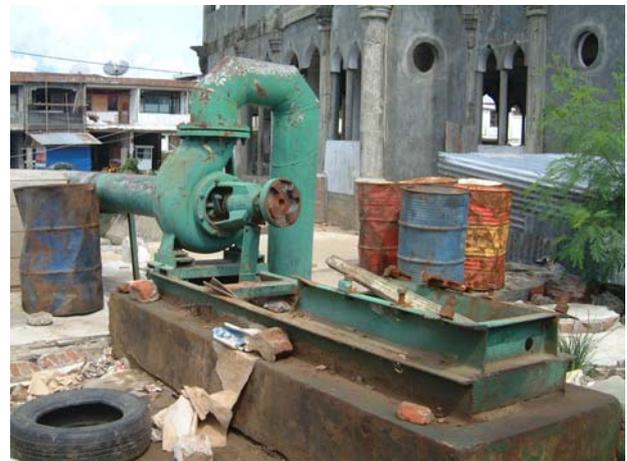
市内の雨水・生活排水は水路を流れて 9 ヶ所のポンプ場で川に排出されていたが、8 ヶ所のポンプ場が津波の被害を受け (写真-11)、8 ヶ月たっても復旧していなかった。市内低湿地は地殻変動の影響を受けて数十センチ沈降しており、排水の改善が大きな課題となっていた。なお、普及率は不明であるがバキュームカーで持ち込む日量 50m<sup>3</sup> の下水処理場が稼働しているとのこと<sup>6)</sup>。

写真-11 下水ポンプの被害

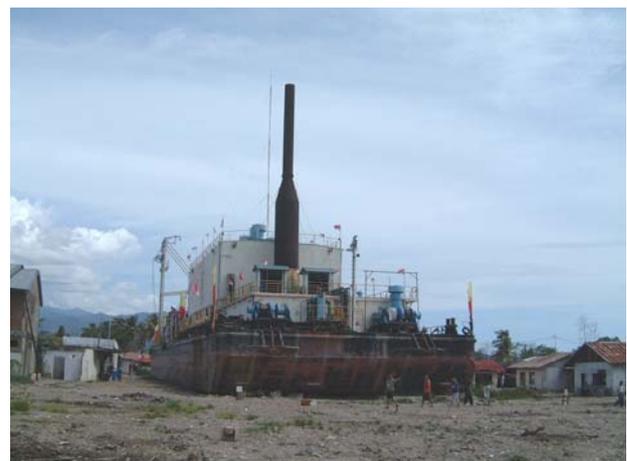
電力は港に係留されていた発電バージが 3km も内陸

に流されるなどの被害を受けたが、需要が低下しているため、供給能力が不足する事態には陥っていない。

写真-12 3km も内陸に流された発電バージ

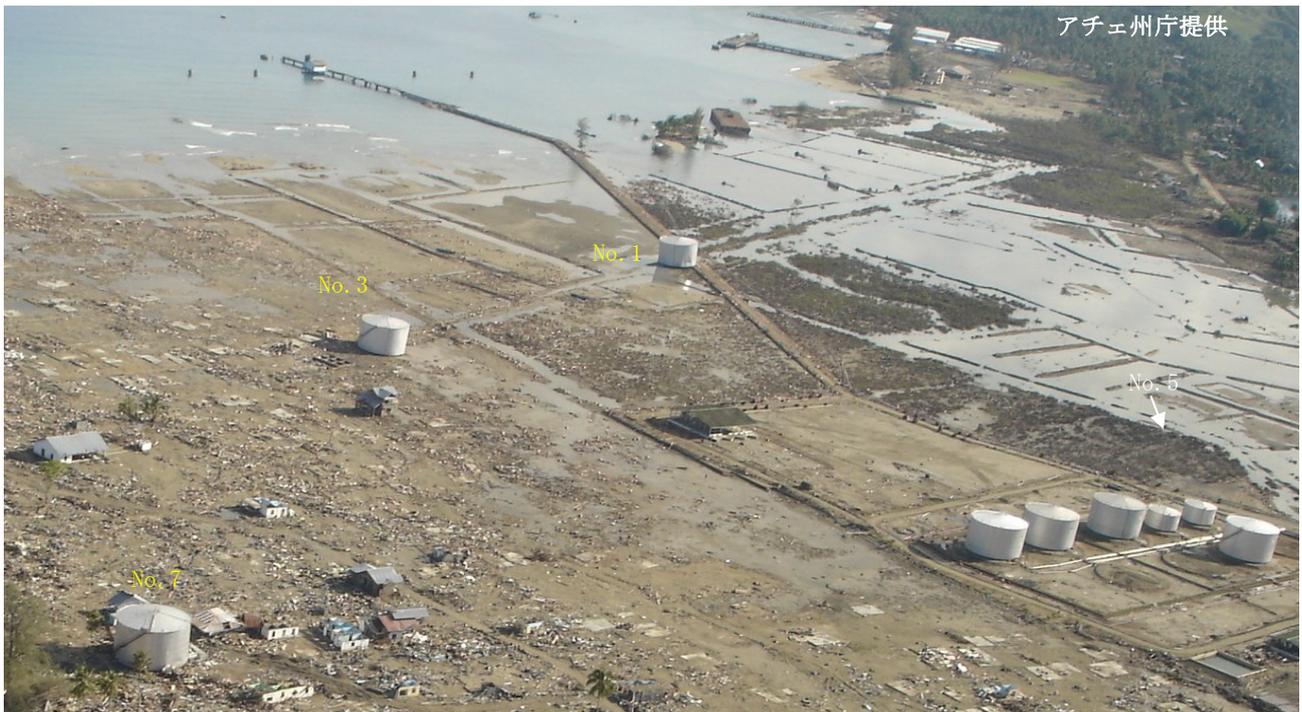
バンダアチェ市東方 25km のクルンラヤ (Krueng Raya) 港にインドネシア石油公社 (PERTAMINA) が管理する石油類の供給ターミナルがある。9 基のタンクの内、ほぼ空だった 3 基 (表-1 の No. 1, 3, 7) が高さ 3~5 m の津波で浮き上がり、約 300m 移動した (写真-13)。また、浮き上がったタンクの一つは隣接タンクに衝突し、衝突されたタンクは 70cm 移動した (写真-14)。

写真-13 石油類供給ターミナルの被害

表-1 はインドネシア石油公社の技術者が提示した 9 基のタンクの寸法と被災時の液深を示している。検査のため空だったタンクと液深が小さかったタンクが浮上し移動した事が分かる。

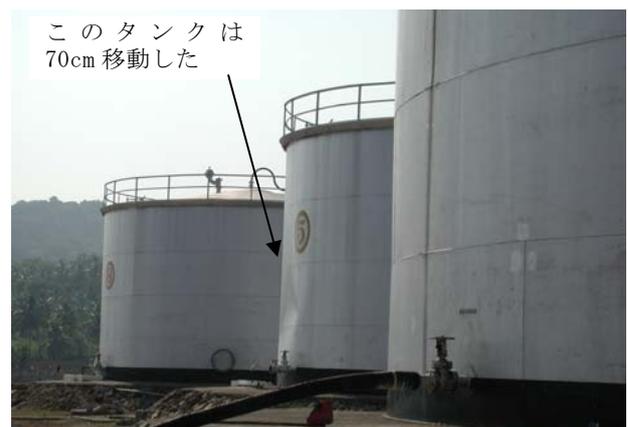
写真-14 衝突され凹み 70cm 移動したタンク

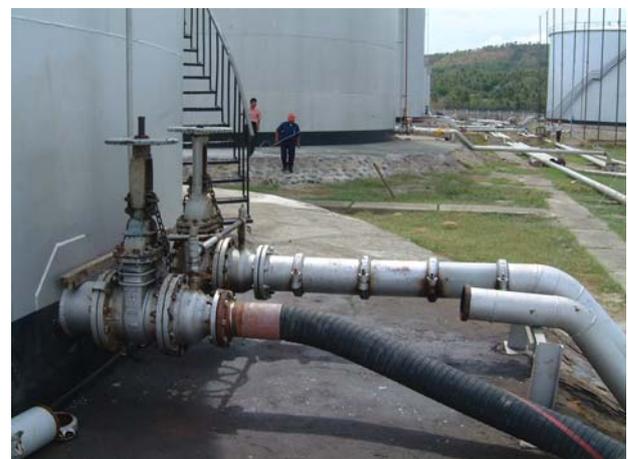
一方、地上配管も移動する被害を受けたが、破断はせず、取り付け部を補修して再使用されていた。また、配管とタンクとの取り付け部にはフレキシブルジョイントが設けられており、配管あるいはタンクが移動した際にジョイントの継ぎ手がヒューズとなって抜け外れ、タンクに過大な力が働かないようになっていた。タンク側のバルブは閉められていたので、配管内に滞留していた油が約 10ton 漏れたのみであったとのことである。

写真-15 配管とタンク取り付け部の仮復旧

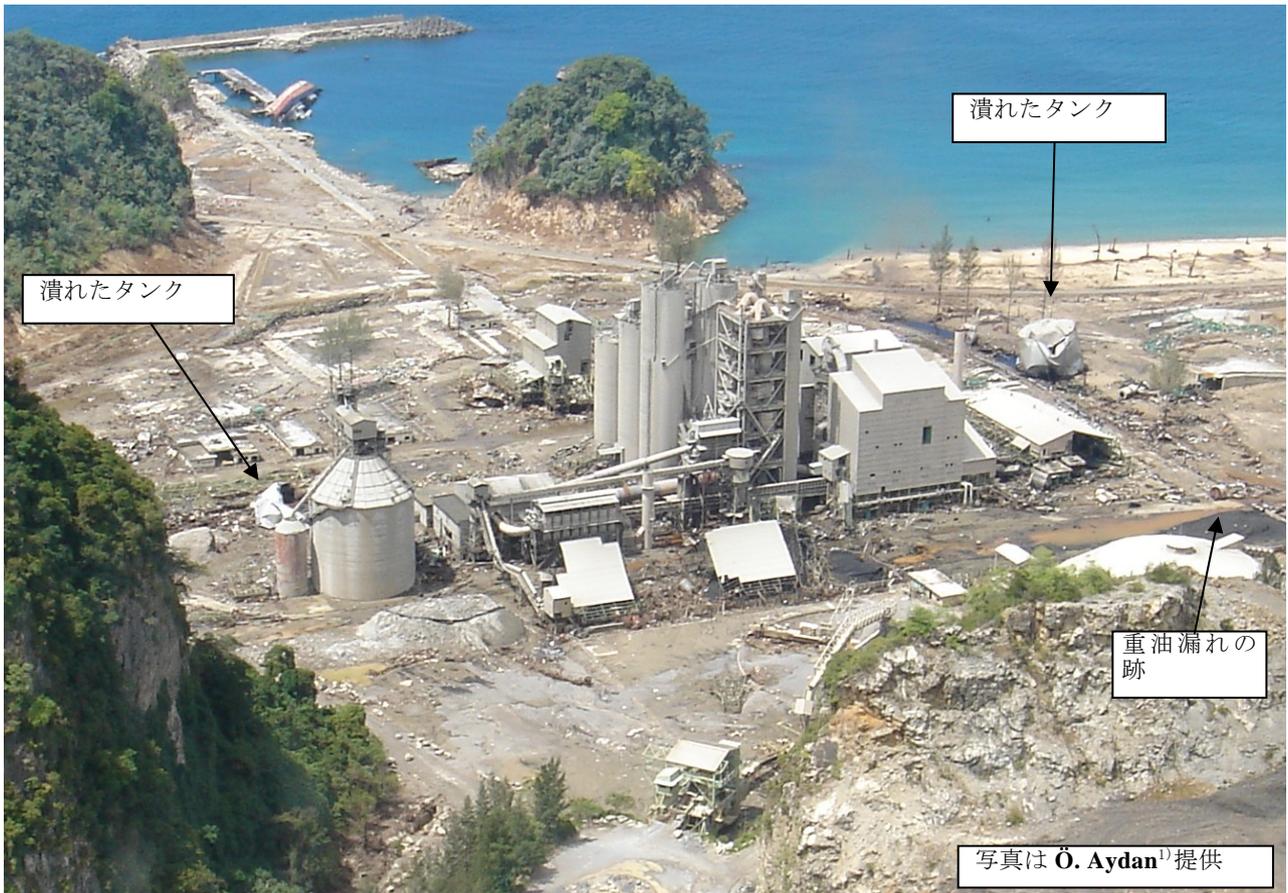
写真-16 ロンガ (Lho'nga) のセメント工場の被害

バンダアチェ市の西隣、震源域に直面した西側岸のロンガ (Lho'nga) に、採石場、キルン、サイロ、積出港を備えた大規模なセメント工場があり、20m を超す津波に直撃された。目撃談によれば、3 基の大型タンクを含む 10 基のタンクが流され、防液堤やベルトコンベア一橋に衝突してなぎ倒したとのこと。3 基の大型タンク (直径 23.3m、高さ 14.62m) の被災時の貯液量は 100% から 50% であり、原形をとどめないほどに潰れていた。また、漏れた重油によって工場内の一部が汚染した。防液堤はタンクに衝突されて壊れたほか、一部が外からの津波の圧力によって倒壊した。防液堤は通常、内部からの漏液圧に耐えるように設計され、外部からの液圧力に耐えるようには設計されていない。

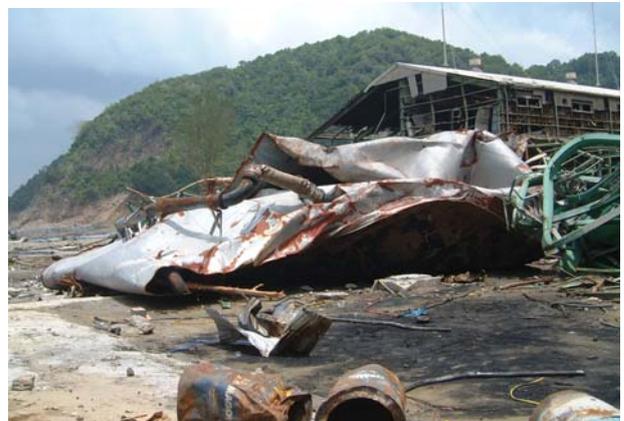
写真-18 潰されたタンクと重油漏れのあと

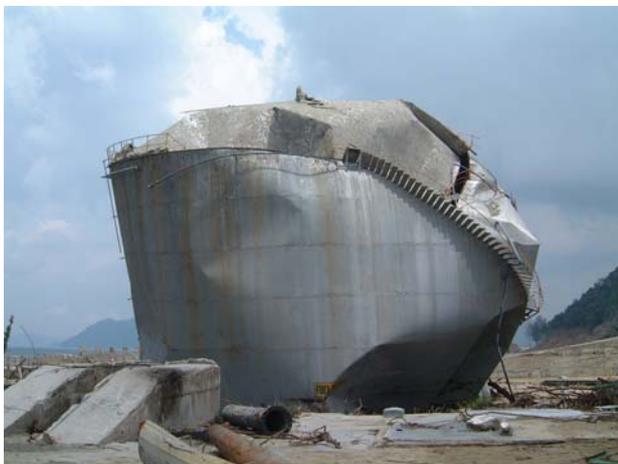
写真-17 大型タンク、軽油が 50% 入っていたとのこと

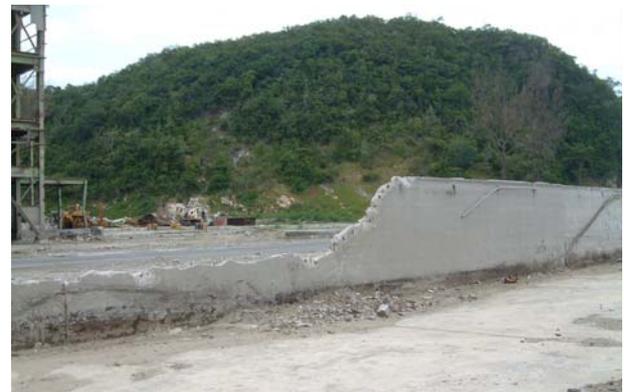
写真-19 タンクが衝突して壊れた防液堤
