2005年福岡県西方沖の地震の特徴と課題

大塚 久哲

九州大学大学院工学研究院建設デザイン部門

本文は、2005年福岡県西方沖地震による教訓と対策への提言を述べた上で、まず、10年前の阪神大震災の教訓が生かされた事例として、都市高速道路に甚大な被害が生じなかったことと、都市ガスが供給停止に至らなかったことを取り上げ、その理由を考察している。併せて、唯一大きく被災した曲線高架橋の被災原因究明を目的とした解析の途中経過も述べている。次に、都市直下に不整形地盤が存在する影響を、地震動の増幅現象、建築物や水道管の被災の局所化、建築物 杭基礎 地盤の一体応答解析結果などによって明らかにしている。最後に、最も被災の大きかった玄界島の被災状況の紹介と、復興計画と現状について紹介している。

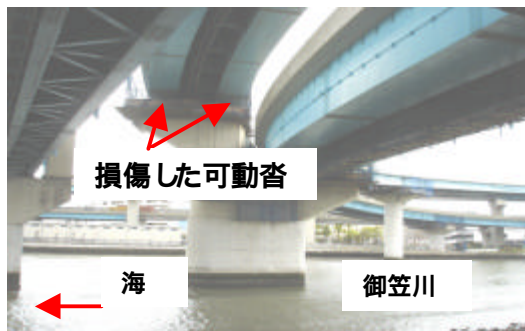
被災した可動沓を有する 4 径間連続曲線鋼箱桁橋を写真 - 1 に示す。この橋は曲線半径が小さく、かつ縦断及び横断勾配を有する橋梁である。高所側の桁の上流側（写真 1 向かって右側）の沓において、内部に挿入されている 2 個のピンローラーが破断し、破断したローラー（写真 2）の一部が沓のサイドブロックを破壊して飛出し、下り線（低所側）の路上に落下した。応急補修としては、上流側のピンが破断した沓についてはローラー位置に鋼板を挿入し（写真 3）、サイドブロックのみが破損した下流側の沓については鋼ブロックを代替として配置した。

写真 - 1 支承が破損した曲線桁橋

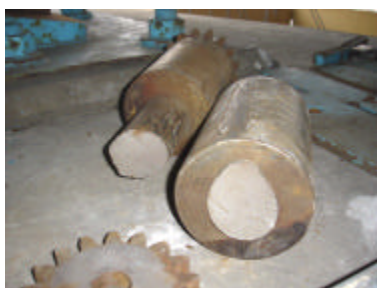
かる。したがって、破断したピンローラーは、南北方向の大きな揺れにより、図 3 に示すように支承の上下部間にせん断力（一対の反対方向の力）が作用し、ピンローラーのくびれ部が引張り破断したものと推定される。

写真 2 破断したピンローラー

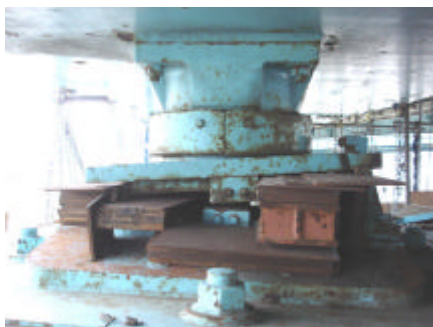
写真 3 応急復旧後の支承部

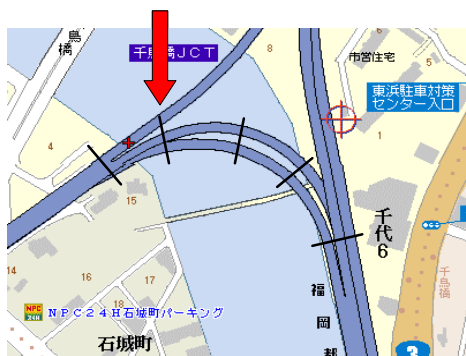
図 1 に当該曲線橋および被災支承の位置関係を示す。図 2 には K-net 福岡の観測記録から作成したオービットを示す。これらの図から、被災した支承は連続桁の中間部にあり、地震動は南北方向が卓越していることがわ

図 1 曲線橋と被災支承部（矢印）の位置関係

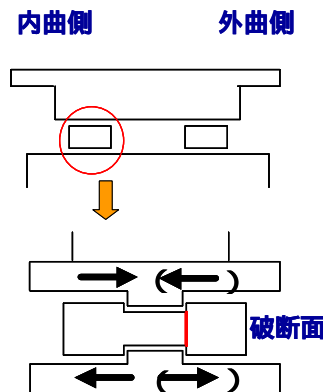
図 3 支承の破断時に作用した力（推定）

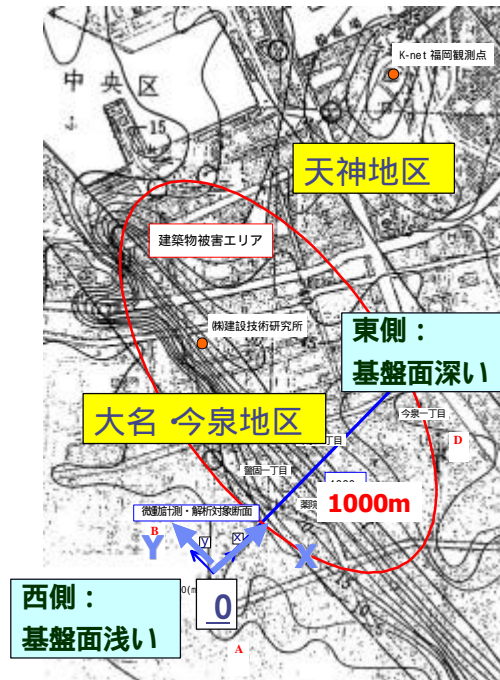
前述のK-NET福岡による地表面加速度の最大値は南北方向277ガル、東西方向239ガルであったのに対し、大名2丁目4-12の(株)建設技術研究所(免震建物)の地表面の最大加速度は南北方向489ガル、東西方向310ガルであった。両地震波の加速度応答スペクトルの違いを見ると図5のようであり、構造物に対する影響度が異なることは明らかである。わずかに1km強の隔たりしかない両地点の地震動がこれほど大きく異なるのは、図6に示すように大名・今泉地区が傾斜地盤の直上にあることが理由として考えられる。すなわち、不整形地盤の影響による地震動の増幅や、地表地盤の固有周期との共振によって、地表地震動がある特定の地域において大きくなったと推定される。

図 - 6 基盤等高線の分布と建築物被災エリア

傾斜地盤の地震動の大きさに呼応して、この地区の建築物の被災の大きさが目立った。図 6 に示した楕円形は大まかな被災の大きかった地域を示す。この域では写真 4, 5 に示すような新旧の建物が被災を受けた。また、図 - 8 は、福岡市内における水道管の被災箇所を示すが、不整形地盤上で被害が集中していることがわかる。

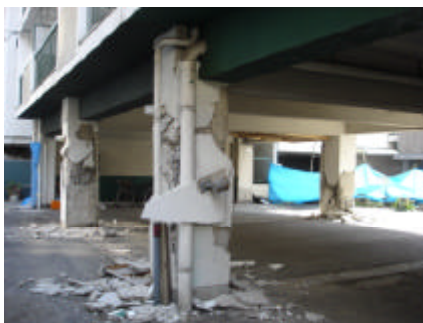
写真 4 ピロティ形式の5階建てアパート（竣工1966年）の1階柱のせん断破壊

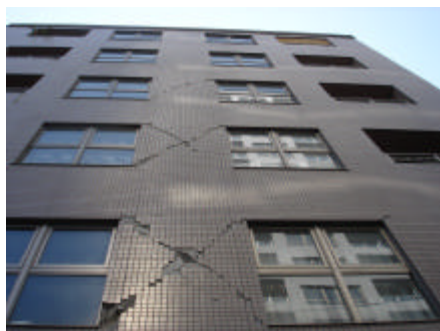
写真 - 5 新しいマンションの外壁のせん断亀裂

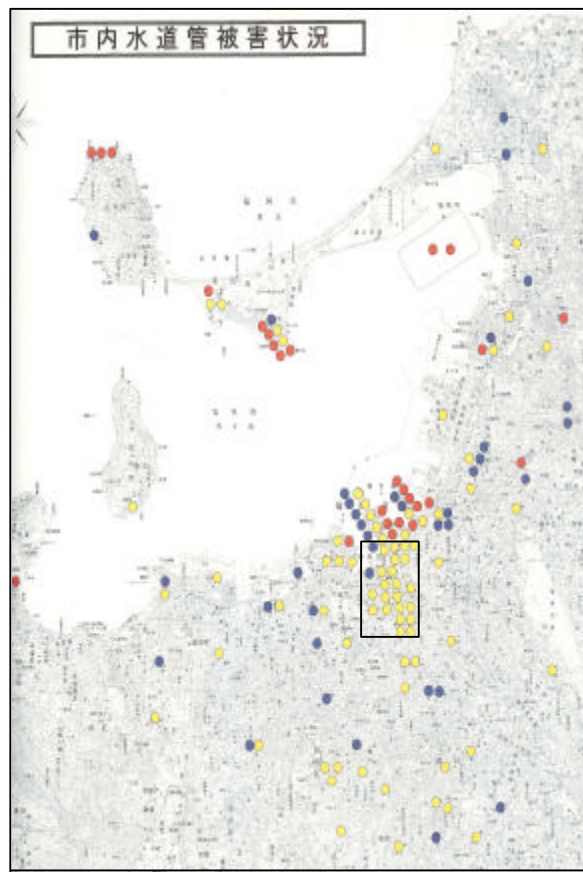
図 8 福岡市内の水道管被害箇所（枠囲みの地区は図6の地図に対応）

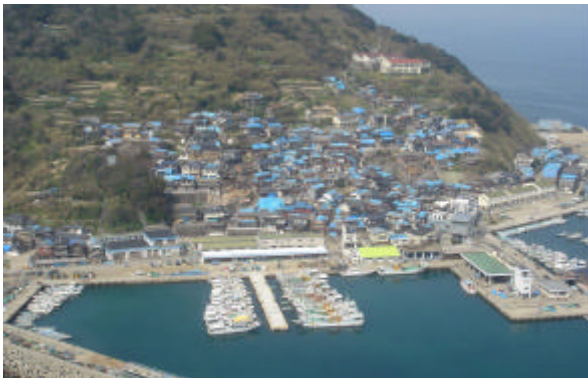
被災直後における家屋の応急判定において、傾斜地では 136 軒中実に 99 軒が危険・要注意に指定されており、率にして 73% の高率である。写真 - 6 は南斜面に建つ被災家屋、写真 - 7 は典型的な宅地・家屋崩壊による道路閉塞状況である。島内の水道はこのような階段状の生活道路が多く、その多くは市道認定を受けており、その下に水道管が敷設されている。階段下の埋設土の崩落に伴い、水道管の被害が発生した。ちなみに、本島には、海

写真 - 6 玄界島における被災家屋

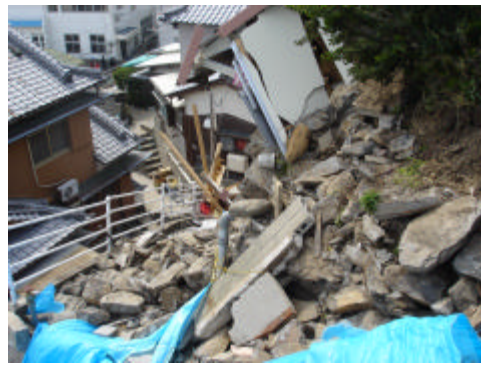
写真 - 7 家屋・宅地崩壊による道路閉塞

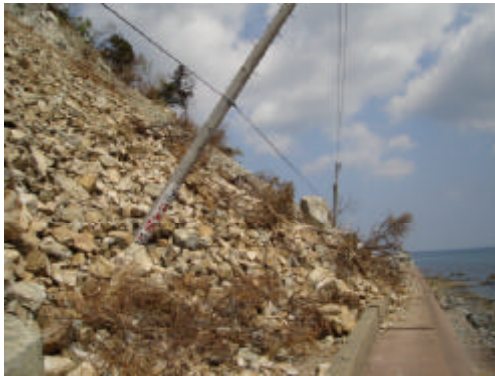
志賀島東における大規模斜面崩

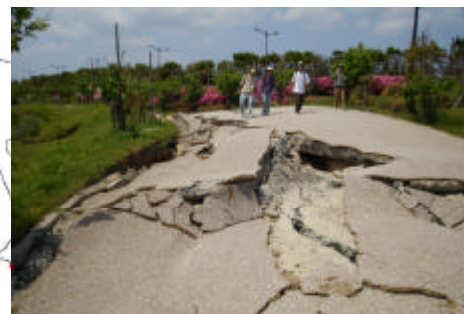
海の中道海浜公園・光と風の広場の被害

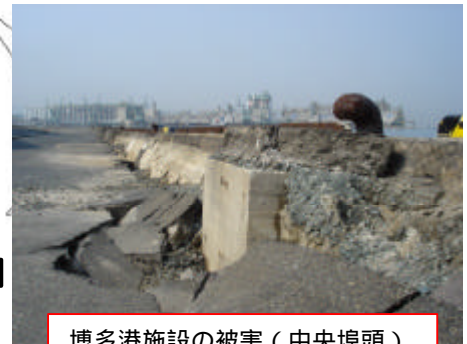
博多港施設の被害（中央埠頭）

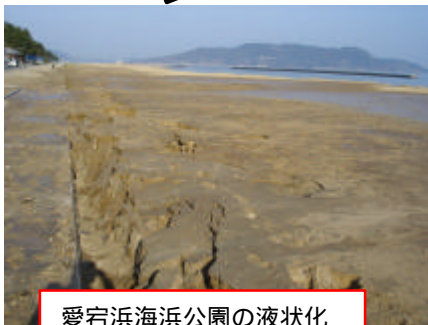
愛宕浜海浜公園の液状化
