2005年3月28日のスマトラ島沖地震における インドネシア・ニアス島の被害と復旧復興支援活動

三輪滋¹, アイダンオメル², 児玉裕之³, 清野純史⁴,
遠藤一郎⁵, 鈴木智治⁶, 濱田政則⁷

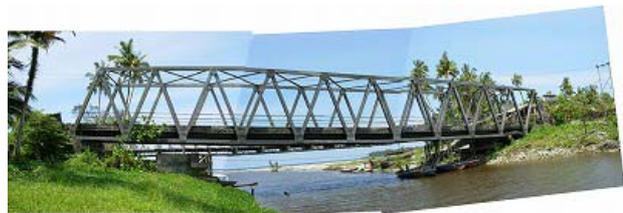
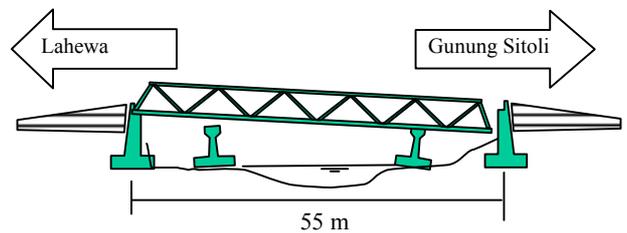
図-3 Lafau 橋の被害

ニアス島の道路は、北部の Lahewa (ラヘワ) からグスンシトリを結ぶ道路、グスンシトリから島の東岸を通り南部のテルクダラムを結ぶ道路、グスンシトリから島の中央部を抜けてテルクダラムを結ぶ道路などが主要道であるが、西側は道路整備が遅れており、地震による斜面崩壊などの被害で不通が続いていた。これらの道路に見られる橋梁のうち橋長が長いものは、トラス橋、RC 橋、RC ボックスカルバート橋、ベアリー橋などであり、またそれらが組み合わせられたものである。特に橋長が長いものはトラス橋が多い。大きな被害を受け交通が遮断されていた橋梁としては、北部の Lafau (ラファウ) 橋、Muzoi (ムゾイ) 橋、東海岸の Idano Gawo (イダノガウオ) 橋などがあげられる。北部のラファウ橋、ムゾイ橋では、液状化により、取り付け部地盤が広範囲に河心方向に流動し、また橋脚が大きく傾斜、沈下した。被害の様子を図-3 および図-4 に示す。

2005 年 4 月には、被害調査結果を踏まえ道路、橋梁などの基盤施設の修復方法を現地政府に提言した。橋梁に関しては、橋台は液状化に伴う地盤流動などで大きく変形し、再建が必要な場合が多いものの、トラス構造などの上部構造の損傷が比較的軽微な場合が多いことから、損傷のない部分を最大限活用した再利用を考えた再建方法を提案した。道路幅も狭く、大型重機も搬入できない状況や、幹線道路を止めると経済活動に及ぼす影響が大きいことなどを考慮に入れて、通行止めの期間がない橋梁移設や増し杭による補強などの具体的な方法を提案した。また、今後の建設に関して、地盤調査や液状化を考慮した耐震設計の重要性についても日本の設計基準類が参考になることを指摘した。建築物に関しては、主筋や帯筋の量や定着方法、荷重を支えるための柱の太さ、柱梁接合部などの施工に関する項目の問題点に加え、基礎を地中梁で結ぶこと、液状化に耐えるようなべた基礎などを提案した。

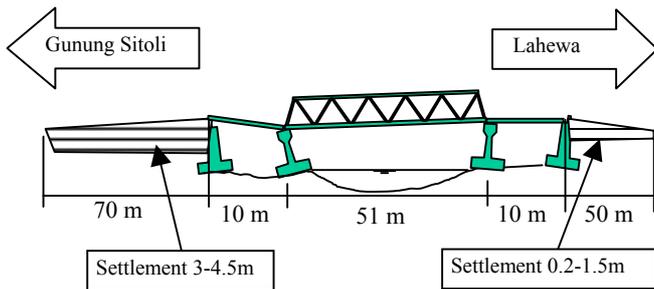
図-4 Muzoi 橋の被害

ムゾイ橋では、橋台取り付け部の地盤が 50m から 70m の範囲で河心方向に約 4m 程度移動し、最大 4.5m 程度沈下し、車両は通行不能となった。橋台は杭で支持されているが、杭頭部が損傷し鉄筋が露出しているものも見られる。イダノガウオ橋梁では、橋台とそれに続くボックスカルバートが上流側に傾斜し、トラスは水平方向に 1.3m 移動した。ボックスカルバートの基部が川の流れて直接洗掘されていたこと、基礎が支持層まで到達してい

| Point No | Subject | remarks |
|---|---|---|
| 20 | Muzoi Bridge RC 2span(10m each)+Truss 1span (51m) | Severe Liquefaction, Lateral Flow, settlement of the approach embankment (3-4.5m at the right, 0.2-1.5m at the left bank), movement of the abutment and the pier (400cm) to the river, piles were broken at the piletop, Truss moved, Impassable after the earthquake |

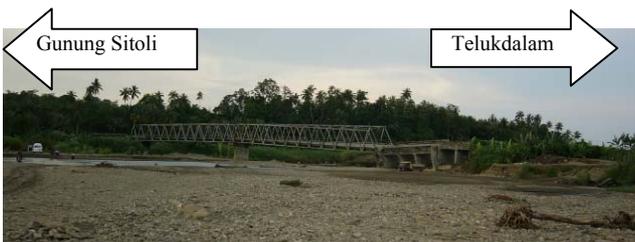
写真-1 Idano Gawo 橋の被害

なかったことが被害の原因と推定される。被害の様子を写真-1 に示す。

| Point No | Subject | remarks |
|---|---|---|
| 113 | Idano Gawo bridge Truss bridge 2 Span L=80m, with Box Culvert bridge 28m on both side | Tilting of box culvert and pier at right side, Impassable after the earthquake |

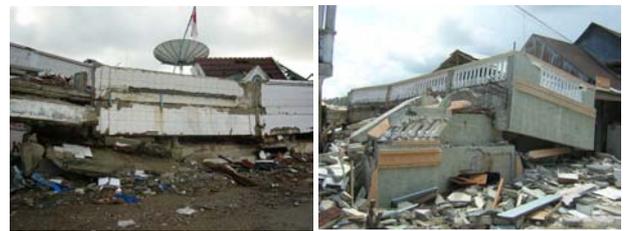
写真-2 パンケーキ崩壊した建物

都市部や比較的大きな町では、2 階以上の RC 建物が多く存在し、特に 3 階以上の建物の多くがパンケーキモードの崩壊や大きな被害を受けた。RC 構造物の多くはフ

レーム構造で、壁はレンガかブロックである。被害を受けた RC 構造物の多くは、建物重量が大きい割には柱が細いこと、また鉄筋量が少ないこと、帯鉄筋が細く間隔が大きいこと、帯鉄筋の定着、柱梁接合部の鉄筋の定着、耐震壁がないことなどから、大きな地震力が作用したことでパンケーキ状の崩壊か非常に厳しい被害に至ったと考えられる。死者の多くは、これらの建物の下敷きとなったものである。また、壁の面外方向への倒壊も多い。多くの教会も被害を受けたが、壁の倒壊が非常に多かった。建築構造物の被害の様子を写真-2 に示す。

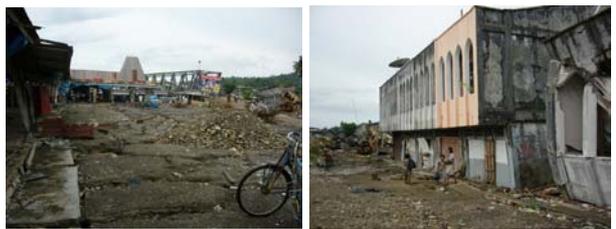
写真-3 液状化や地盤の流動の RC 建物や橋梁への影響

グヌンシトリでは液状化による沈下と地盤の流動で海岸沿いや河川沿いの多くの建物が被害を受けた。液状化による建物の被害の様子を写真-3 に示す。べた基礎でないことや基礎が地中梁で結合されていないことで、建物が沈下し、柱が変形し、1 階の床の浮き上がりという被害が確認された。河岸沿いでは地盤の流動で建物も倒壊している。

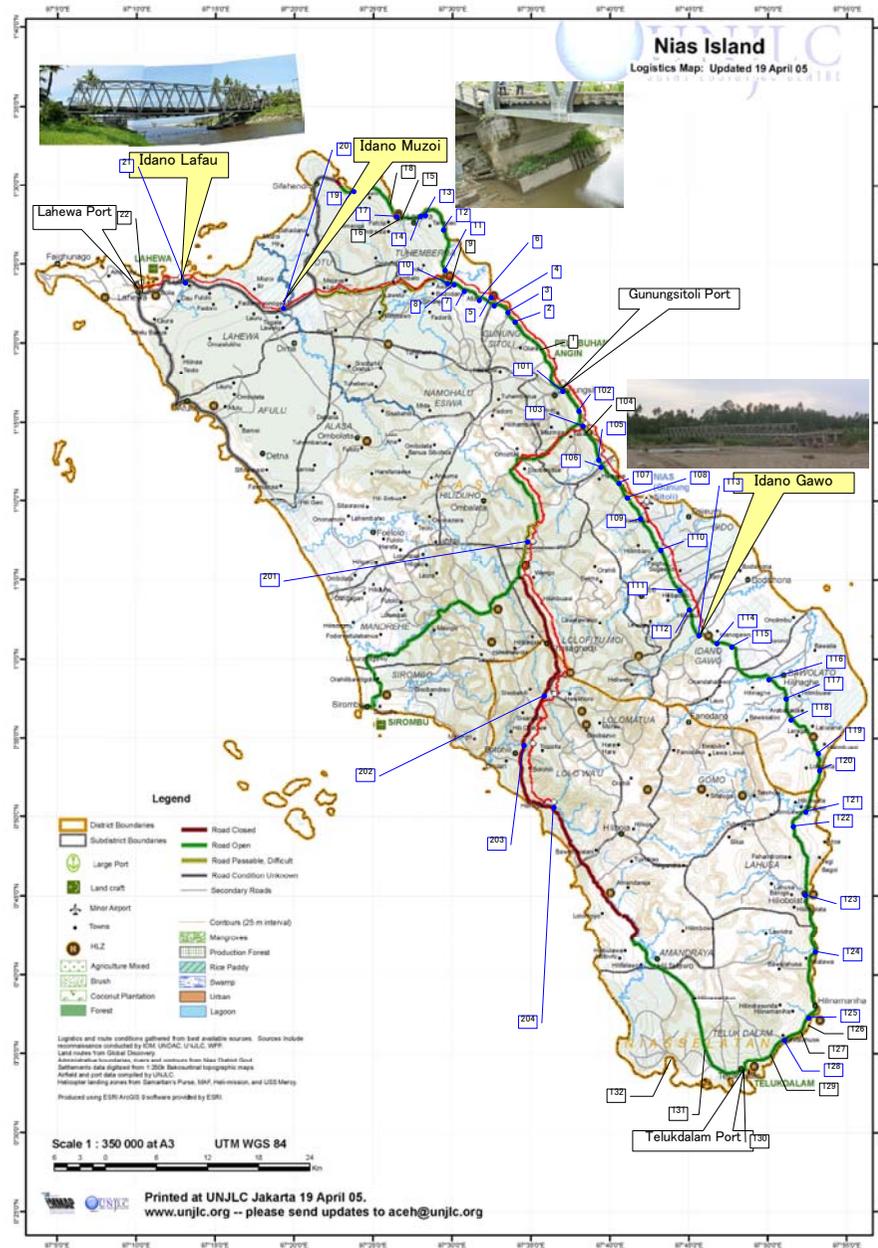
図-5 調査した橋梁と主な町

道路は地震により、盛土の崩壊、斜面崩壊、液状化による地盤流動の影響などによりいたるところで被害を受けた。亀裂や大きいところでは 1m 以上の沈下などの被害が数多く発生した。地震以前から、アスファルト舗装の状態が良くない箇所が多く、各所にくぼみが生じている状態であった。多孔性の石灰岩の切り通しの地点で岩石の崩落が各所で発生し、直接道路上に落下し道路をふさぐ例も見られた。また、島の中央を抜ける道路では、山間部で斜面崩壊などにより車両の通行ができなくなっていた。橋梁および道路の被害については、表-3 と図-5 にまとめる。

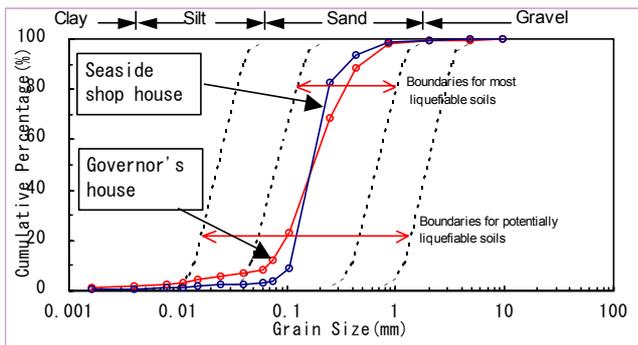
図-6 Gunung Sitoli の 2 地点における砂の粒径加積曲線

海岸線沿いや河川沿いには砂質地盤が存在し、上述のように、多くの地点で液状化が確認され、噴砂、地盤の流動、沈下といった被害が発生した。グヌンシトリの地盤の液状化が確認された海岸に近い地域や埋立地において採取した砂の粒径加積曲線を図-6 に示す。粒度のそろった非常に液状化しやすい砂であることがわかる。2 地点で実施したスウェーデン式サウンディング(SWS)試験結果とそれに基づいた液状化判定結果を図-7 に示す。液状化判定は建築基礎構造設計指針¹⁰⁾の方法を用い、地震動レベルが大きかったことから結局限界検討用の地震動相当として地表面加速度 350cm/s^2 とした。SWS の結果から海岸埋立地の shop house 地点では、表層の 3m は非常に緩い砂層であり、また、容易に液状化することがわかる。また PL 値を見ても、液状化による被害の程度が大きいことが予想される。この地点では、上述のように建物の沈下、傾斜、床の浮き上がりなど大きな被害が生じ、建物はほとんどすべて取り壊された。

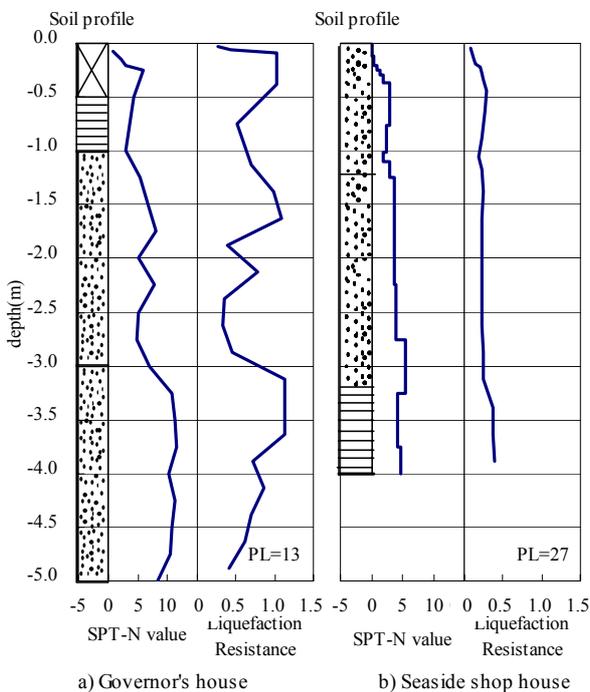
図-7 土質、スウェーデン式サウンディングから推定した N 値と液状化判定結果

一方 Governor's house も砂層が主体ではあるが相対的に N 値は大きく、部分的に液状化するという結果が得られた。この地点はやや標高が高く、建物周囲に亀裂など

が生じたものの建物には大きな被害が生じていない。このように地盤調査結果は、液状化被害とその程度と調和的である。
