## スマトラ沖地震の橋梁被害調査

幸左賢二<sup>1</sup>，宇野裕教<sup>1</sup>・宮島昌克<sup>2</sup>・小野裕輔<sup>3</sup>・橋本隆雄<sup>4</sup>Kenji KOSA<sup>1</sup>, Hironori UNO<sup>1</sup>, Masakatsu MIYAJIMA<sup>2</sup>, Yuusuke ONO<sup>3</sup>  
and Takao HASHIMOTO<sup>4</sup><sup>1</sup>九州工業大学建設社会工学科  
<sup>3</sup>京都大学大学院工学研究科<sup>2</sup>金沢大学大学院自然科学研究科  
<sup>4</sup>千代田コンサルタント

本研究ではスマトラ沖地震においてスマトラ島西海岸で津波により発生した，橋梁の流失などの被害状況を報告する．まず，調査したバンダアチェからムラポー間247kmにある25橋梁の被害状況を概説する．ついで，4橋を対象に詳細調査を実施し，桁移動状況および損傷状況の評価を実施した．また，移動および流失に至る桁の状況から，津波の流速を求め，付近で観測された流速と対比することにより，評価手法の妥当性を検証した．

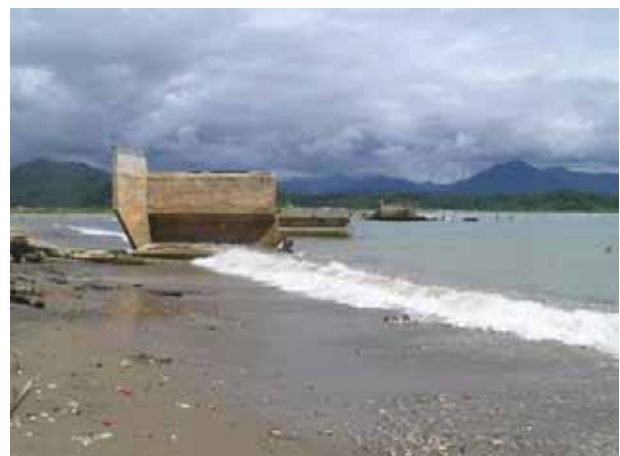
スマトラ沖地震により，スマトラ島では13万人を超える人々が主として津波による被害により死亡している．特に，北スマトラ西海岸のバンダアチェからムラポー間は到達津波高も高く，被害のもっとも大きい地域ではあるが，GAMと呼ばれる武装集団活動により，現在まで十分な調査は実施されていなかった．筆者らは，GAMと政府との和解成立後の，2006年1月にバンダアチェ - ムラポー間247kmの橋梁被害状況を調査したので，ここに橋梁被害状況を報告するものである．図 - 1の調査位置に示すように，バンダアチェからムラポー間は海岸線に沿って北スマトラ西岸道路で結ばれているが，途中に人口2万人のチャランがあるのみで，山が海岸線までせまる地形である．図 - 2の詳細調査図に，調査ルートと橋梁位置を示すが，海岸線は数kmにわたり，津波の浸水を受けており，従来の道路も多くは流失や水没している．このため，図 - 2のa, b, cの地域では，水没した地域の道路を復旧するのではなく，山の中に新たに未舗装の道路を切り開いており，凸凹が酷く，ジープでも時速10km程度の走行となっている．また，図 - 2のa地域では，河川により道路が寸断されており，渡し船により，かろうじて輸送が確保されている状態となっている．表 - 1に示すようにJICAの報告書<sup>1)</sup>によると，道路全体(247km)の85%近くの210kmで流失や水没を含む被害が発生している．また，橋梁についても，142橋のうち83橋で流失などの被害が発生している．表 - 2に，同ルートを踏破して確認した橋梁の一覧表を示す．西海岸道路は，カナダ政府のODAにより建設されたことであり，20mまでの短スパンはRC床版桁，30mを超えるスパンは鋼トラス桁を標準としている．時間の制約があり，142橋のうち，損傷度を確認したものは25橋であるが，そのほとんどの橋梁では桁流失などにより，橋梁の機能そのものが消失していた．例えば，写真 - 1に示す橋梁は，周辺が大規模な洗掘により，旧道路は水中に陥没し，

橋台が海上に浮かぶ状況であった．このため，数キロ内陸側に新たな道路を建設中であった．これに対して，後述の詳細調査を実施した，バンダアチェ周辺の橋梁では，桁は移動により流失したのもあったが，橋台や橋脚は，背面土の洗掘などが認められたものの，機能は確保されていた．

写真 - 1 損傷ランク A の橋の被害状況 (No. )

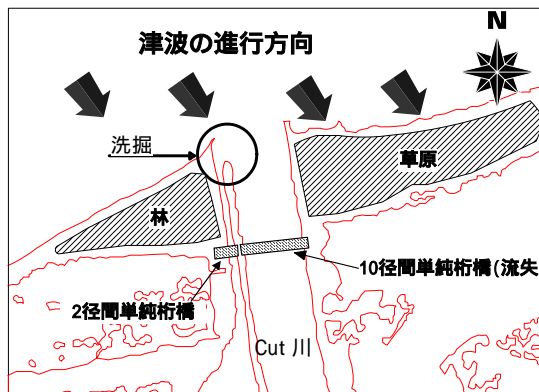
図 - 3 の橋梁周辺の損傷状況に示すように、Cut 川の河口付近は幅員 300m の本流と左岸側の幅員 50m の水路から成り立っており、2 径間単純桁橋は左岸側の水路を、10 径間単純桁橋は右岸側の本流を横過している。水路側は図 - 4 に示すように、橋長 48m、支間長 23m の 2 径間 RC 単純桁橋であり、図 - 5 の橋脚断面図に示すように、柱部は直径 700mm の円形断面であり、幅員 2600mm のスラブ構造が 900mm の 1 ボックス桁によって支持されている。また、桁の転倒防止のためか、桁端部は U 型の橋脚から張り出された化粧版により、橋軸直角方向の変位を拘束されている。写真 - 2 に示すように、コンクリート化粧版部には津波が作用し、桁が押し出されたことによる斜めひび割れが発生している。ここでは、簡易的に発生斜めひび割れ状況から作用力を推定する。

図 - 3 橋梁周辺の損傷状況 (No.3)

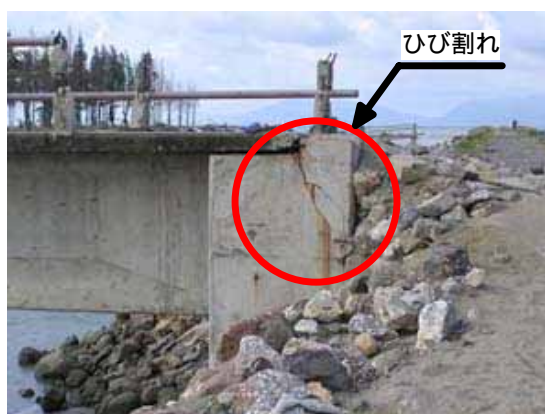
桁のすべり抵抗を加味することも考えられるが、変位が拘束されていることからここでは考慮していない。  
 以上より、コンクリートがせん断抵抗に達するときの流速を求めると、 $V = 3.1\text{m/s}$  ( $c_d=1.0$ ),  $4.4\text{m/s}$  ( $c_d=2.0$ ) となる。一方の桁が流失し、他方の桁が流失を免れていることから、当地では  $4.0\text{m/s}$  程度の流速であったと推定される。

写真 - 2 津波被害を受けた橋台

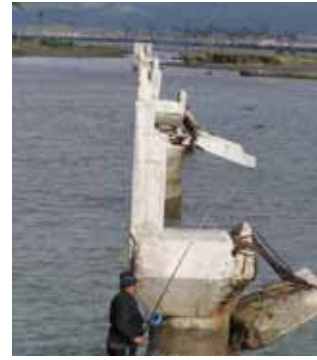
写真 - 3 および図 - 6 には 10 径間単純桁の損傷状況を示す。広い川幅に架けられた本橋は、津波により全部の桁が流失し、橋脚付近に落下するとともに写真 - 3 に示す

ように、橋脚の U 字型の柱頭部の片側部材がせん断破壊しているのが確認された。また、河川の中央部付近の P 4, 5 の 2 橋脚は倒壊し流失していた。以上より、津波が桁軸直角方向に作用することにより、津波作用後面側の化粧版がせん断破壊し、桁が流失に至ったと考えられる。また、2 径間および 10 径間単純橋の橋台周辺にも、大きな洗掘の跡が認められ、津波が大規模であったことが伺われる。流失に至った本橋の 2 径間単純桁との差異としては、2 径間単純桁では、左岸側に樹木林があり、水路部では相対的に流速が弱められたこと、一方 10 径間単純桁部では河口幅員が大きく、津波高さや流速が、水路部に比べて大きかったことがなどが考えられる。

写真 - 3 津波被害を受けた橋脚

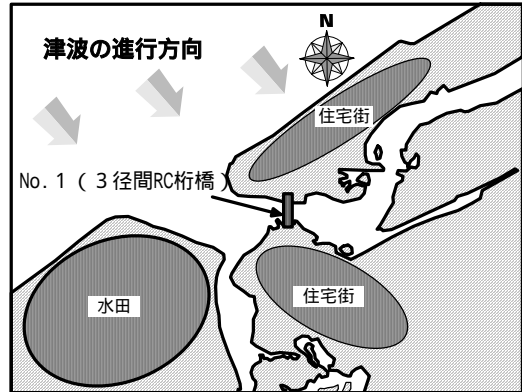
図 - 7 橋梁周辺の損傷状況 (被災前)

図 - 7, 8 に津波発生による Ulee Lheue 橋周辺の地形の変状状況を示す。津波発生前は住宅地や水田であった地形が、津波発生による土砂の洗掘により、湿地帯化していることが分かる。さらに、1940 年代の旧日本軍が作成した地図によると、60 年前の地形は、地震後の地形状況に近似しており、60 年間の河川や海岸の作用により堆積した土砂が、津波の浸食により元の地形となったと推定される。Ulee Lheue 橋は、単純 3 径間 5 主桁 PC 桁橋である。我々が調査した時点では、桁移動などは復旧されていたことから、ここでは高橋らによって実施された測定結果を参考として、損傷状況の推察を行なう<sup>2)</sup>。図 - 9 に高橋らの文献を基に作成した一般構造図を示す。スパンはいずれも 23m であるが、津波により桁が 30cm 橋軸直角方向に移動するとともに、桁移動に伴う桁間口の開口と閉口が認められた。また、桁高は海面よりも 7m 以上の高さであり、アプローチ部は石積み盛土となっていたが、橋面付近には洗掘が認められた。現地のヒヤリングによると、少なくとも 10m を超える波高であり、高欄部が著しく損傷していることから、桁高を超える波高であったと推定される。(3), (4) 式を用いて桁を移動させる津波の流速を求める。

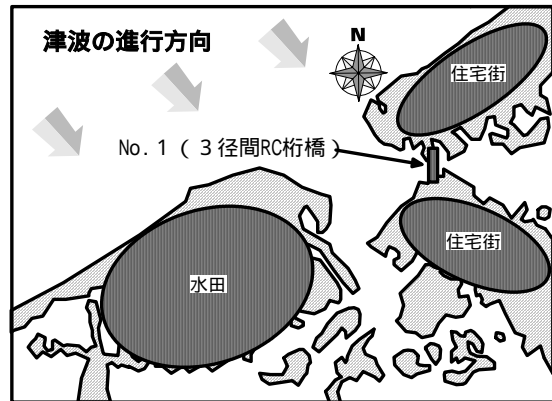
図 - 8 橋梁周辺の損傷状況 (被災後)

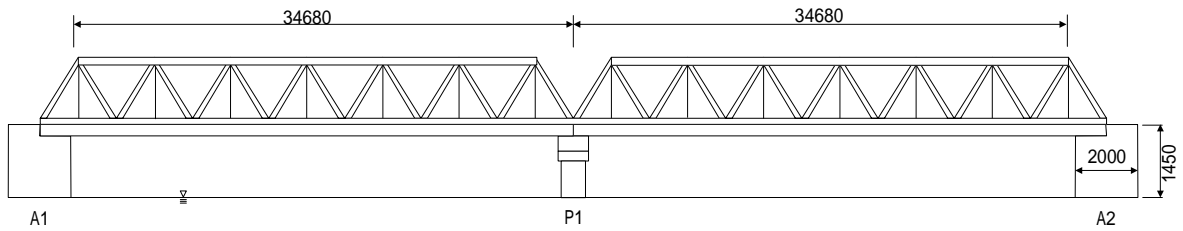
図 - 10 トラス橋の一般図

本橋梁は、バンダアチェ郊外のセメント工場近傍の河川を横過するトラス橋である。地震前後の衛星写真より推定した橋梁付近の地形の変状を図 - 11, 12 に示す。図に示すように、地形は他の地域に比べると、津波発生前後でもそれ程変化せず、河道の変化も小さい。地震直後に撮影された衛星写真を元に推定した橋梁一般図を図 - 10 に示すが、スパン長 35m、高さ 4mの単純二径間トラス桁であり、津波により約 30m上流側に流され横倒し状態となっている。現地の調査によると、橋台や橋脚の損傷は軽微であるものの、橋台背面土の洗掘が大きく、応急的な盛土や架設トラス桁により通行可能な状態となっている。橋脚自体の損傷は軽微であるが、支承間のコンクリート壁部に損傷が認められる。本橋はトラス桁であり、被水圧面積や抵抗係数の推定が困難であるが、ここでは、 $C_d=2.0$ として桁の移動する流速を求めた。

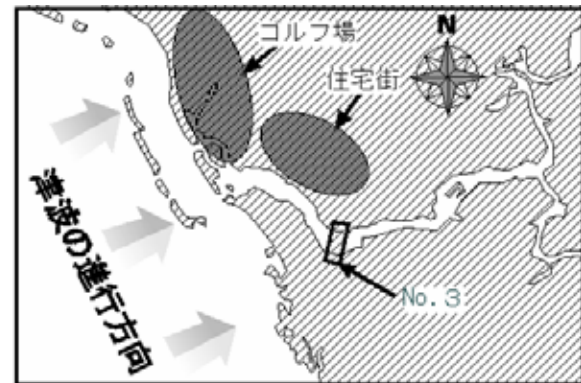
図 - 12 橋梁周辺の損傷状況 (被災後)

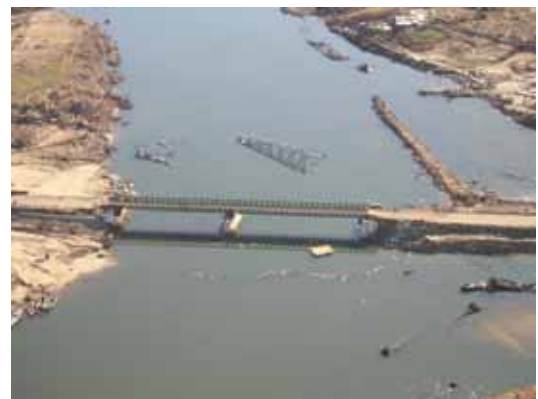
セメント工場から、さらに 5 km 南下した地点にある、河川を横過する橋梁である。図 - 14, 15 に衛星写真により推定される地形を示すが、河川の両側が小高い丘陵となっており、津波が集積する地形となっている。このことは、現地のヒヤリングや桁の移動距離が 80m に及ぶことから裏づけられる。図 - 13 は、衛星より推定した橋梁一般図であるが、短スパンは RC 床版鋼桁橋、長スパンはトラス桁構造となっている。現地調査の結果、両桁とも 80m 上流側に流されているのが確認された。また、橋台背面土の 2 m 以上洗掘されており、津波が大規模であったことを裏付けている。ここでは、短スパン桁から流速を求める。

写真 - 9 流失した橋梁 (Phot by UN)

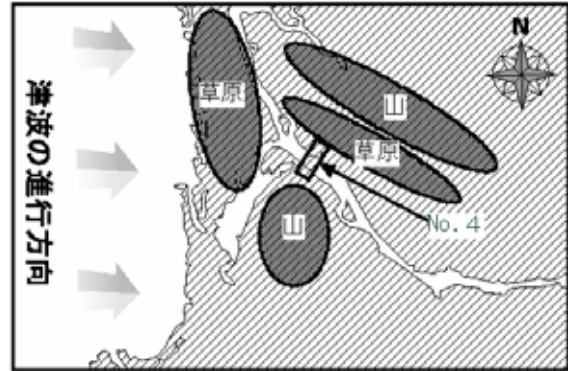
図 - 15 橋梁周辺の損傷状況（被災後）

(7),(8)式より流速を求めると  $V=3.0 \text{ m/s}$  となる．しかしながら，I桁および鋼トラスともに 80m も流されていることから，本地点では地形条件により波高や流速を増した大規模な津波が発生したことが考えられる．

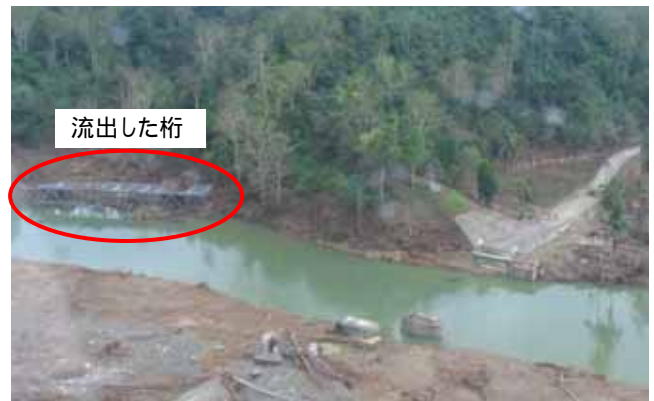
写真 - 10 流出した桁(Phot by UN)
