2005年パキスタン地震震源地周辺の被害調査報告

清田¹，東畑郁夫²，カリッド・ファルーク³，オバイド・ハサン・クレシイ⁴Takashi Kiyota¹，Ikuo Towhata²，Khalid Farooq³ and Obaid Hassan Qureshi⁴¹ 東京大学生産技術研究所² 東京大学大学院工学系研究科社会基盤学専攻³ University of Engineering and Technology, Lahore⁴ 東京大学大学院工学系研究科社会基盤学専攻

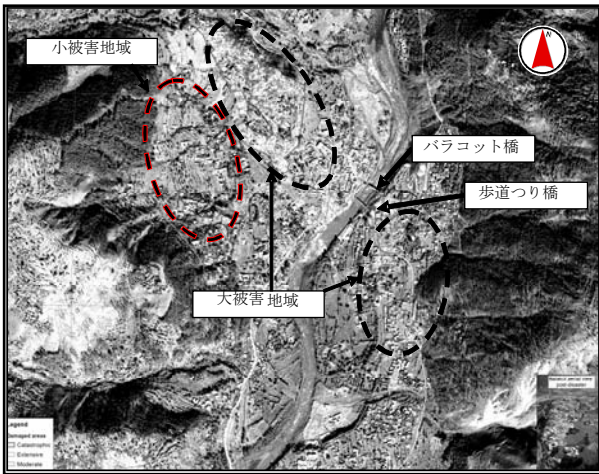
写真1 地震後のバラコット市街 (Ikonos satellite images of Balakot area⁵⁾ に加筆)

地震後に撮影されたバラコット市街地の衛星写真⁵⁾を写真 1 に示す。中央部には Kunhar 川が北から南に向かって流れている。写真 1 の中央部付近の二つの橋は、北側が車用のコンクリート桁橋（バラコット橋）、南側が歩行者用のつり橋であり、いずれも地震によりダメージを受けている。

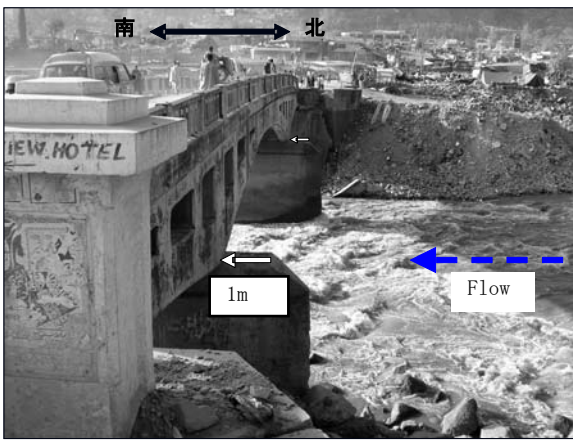
写真2 バラコット橋の被害

写真 2 はバラコット橋の被害状態である。全長約 160 m、二車線の幅を有するこの橋は、地震動により橋脚の上で橋桁が約 1 m 南方向に水平移動した。また、左岸の橋脚には大きな亀裂が入っている。しかし、このような損傷を受けていても特に補修することもなく、地域住民および救助活動の人々は車両を片側交互通行にして使用していた。

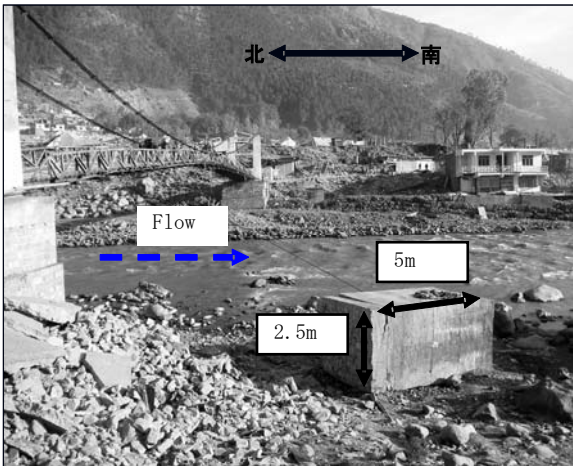
写真3 転倒した歩道吊橋アンカー

写真 3 はバラコット橋の下流側に架かる、歩行者を対象としたつり橋である。右岸の橋台に若干の損傷が認められ、下流側のケーブルアンカーは下流側（南側）に完全に転倒している。写真 2 のバラコット橋の橋桁の変位と、このアンカーの転倒を観察する限り、この地震の水平振動は南北方向に卓越していたものと推測される。これは、図 3 のアボタバッドで計測された加速度データの傾向と異なるが、Konagai et al. (2005)⁶⁾も、バラコット市内の地震後の街灯の傾きから、水平振動は南北方向に卓越していたという見解を示している。転倒したケーブルアンカーの断面図を図 5 に示すが、その転倒前断面の縦横比は概ね 2:1 であった。ここで、下流側のつま先を支点として、極単純にモーメントの釣り合いを考慮すると、アンカー転倒に必要な水平慣性力は、少なくとも 0.5G 以上であったことが推定できる。図 4 に示したバラコットでの推定水平加速度は、これを根拠に設定した。

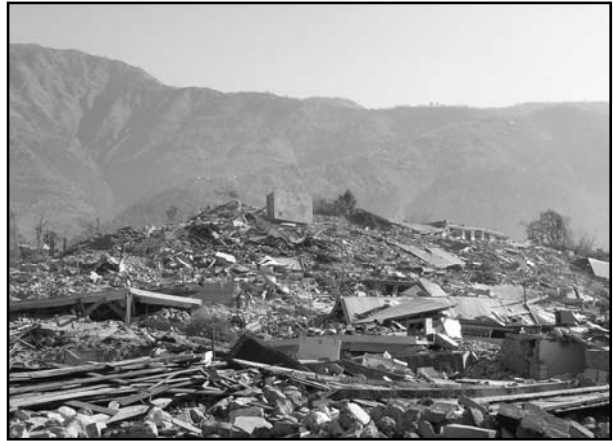
写真4 壊滅した市街北西部の丘

次に、バラコットにおいて特に被害が大きかった、橋の北西に位置する丘陵部の様子を写真 4, 5 に示す。この区画は段丘面の一つと考えられ、一階もしくは二階建てを主体とする一般住宅が丘全体を覆っていたが、地震によりそのほとんどすべてが崩壊した。調査した 11 月末時点でも、写真 4, 5 に示すように、下の地面が全く見えないほど倒壊した瓦礫に覆われている。

このように増幅された加速度振幅は、バラコットの丘陵部に密集した住宅に大きな慣性力を与えたと同時に、すべりなどの地盤変位も引き起こした可能性が高い。丘陵部の南斜面下では、斜面側の畑が約 1m 程度盛り上がっていた。現地住民によると、地震前は水平であったと言う。したがって、丘陵地形によって増幅された加速度振幅は斜面に大きなすべり変位を与え、大きな慣性力とともに、基礎に特別な対策も施されていなかったと思われる丘陵部の住宅群を崩壊に導いたと考えられる。

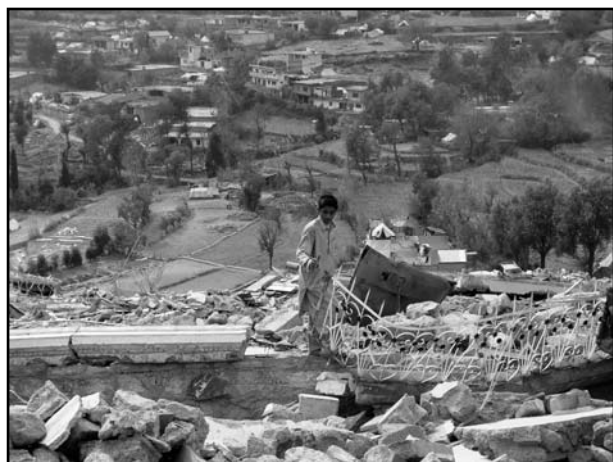
写真6 丘からの展望 (南方向)

写真 6 は、この丘の上から南方向に撮影したものである。これによると、手前の完全に倒壊した瓦礫と、低地部の無被害の住宅の対比が明確である。そのため、段丘面上の壊滅的な被害の要因は、その地形と地盤構造にあるものと考えられる。

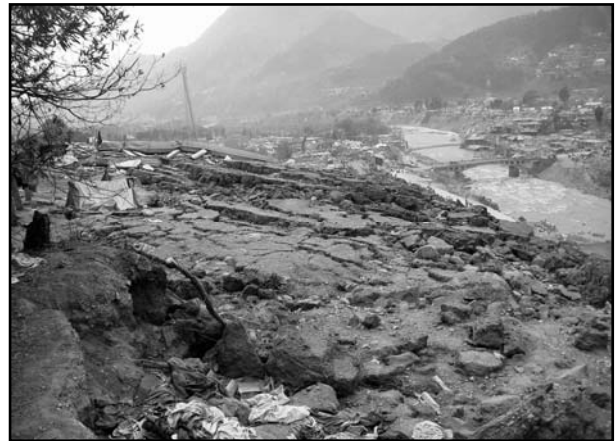
写真 7 Kunhar 川左岸の斜面崩壊

写真 7 は、バラコット橋から数百 m 北で確認された斜面崩壊である。地盤は段丘堆積物と思われ、比較的大きな円礫を混入した粘土質砂礫を主体とする。崩壊後の斜面勾配は約 30~40°程度であった。崩壊土砂の上部には、約 1~2 m の滑落崖が確認された。湧水は確認されていない。下流まで土砂が流下することはなく、全体的な地盤変位は比較的小さいと思われるが、斜面全体に大きなクラックが生じており、地盤は相当乱されている。

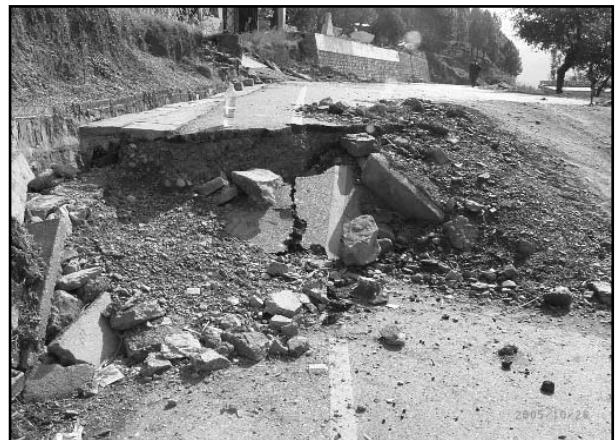
写真 8 道路に生じた段差

写真 8 はバラコット橋から約 1 km 北で確認された道路の損傷である。同レベルにあった道路面が、地震により約 1m の段差が生じたものである。写真 8 では、手前側 (北側) が沈下したものと推定される。この変位が、活断層によるものなのか単なる表面地盤変位かは不明であり、周辺には多数のクラックが認められるものの、斜面崩壊等は確認できなかった。

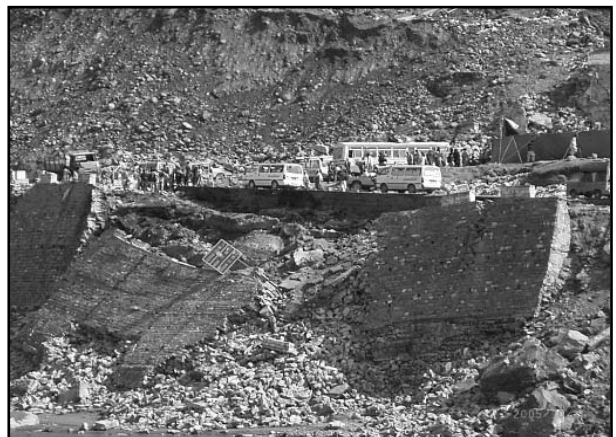
写真 9 擁壁の崩壊

この地域では斜面崩壊防止を目的とした擁壁はほとんど見られず、多くの斜面は地山の岩盤を晒しているが、写真 9 はその数少ない擁壁の崩壊の様子である。擁壁の一部は完全に崩壊し、残ったものも大きく谷側にはらみ出している。地山は粘板岩もしくは頁岩を主体とし、著しく褶曲されており、非常に脆い。

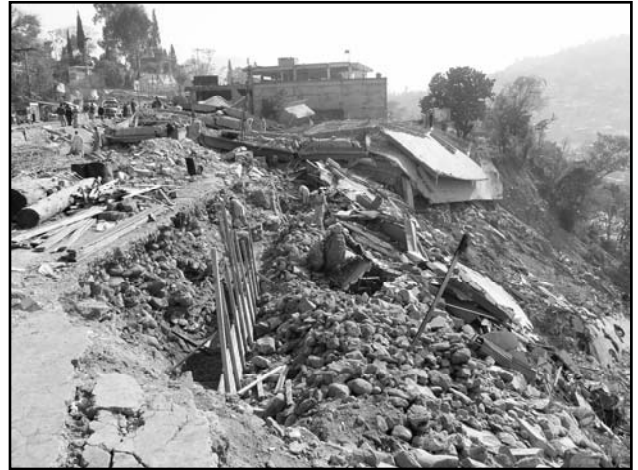
写真 10 Nilam 川左岸の斜面崩壊

写真 10 は、図 7 にマークされた付近の被害の様子である。大きな地震動による斜面崩壊により土砂が Nilam 川に向かって崩れている。その影響で、道路脇にあったホテルが倒壊した。当該地の地盤は段丘堆積物であり、比較的大きな礫を含む砂礫を主体としている。崩壊した斜面の勾配は、約 30~40°であった

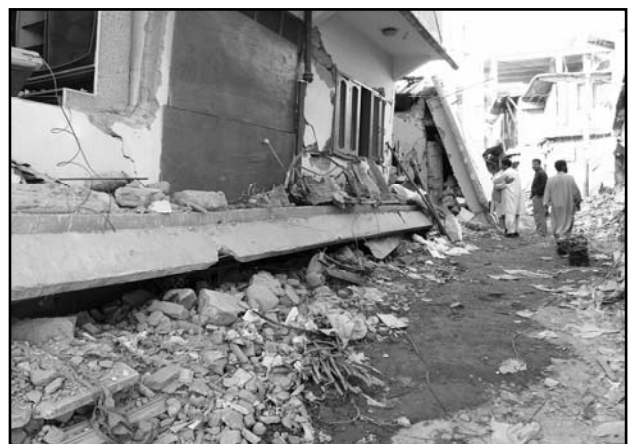
写真 11 一階が押しつぶされた建物

写真 11 は一階部分が押しつぶされた住宅であるが、このような倒壊例は比較的多く確認された。これらは柱と床版との接合部に過大な応力が作用し柱の下端もしくは上端部で折れ、倒壊したと推定される。

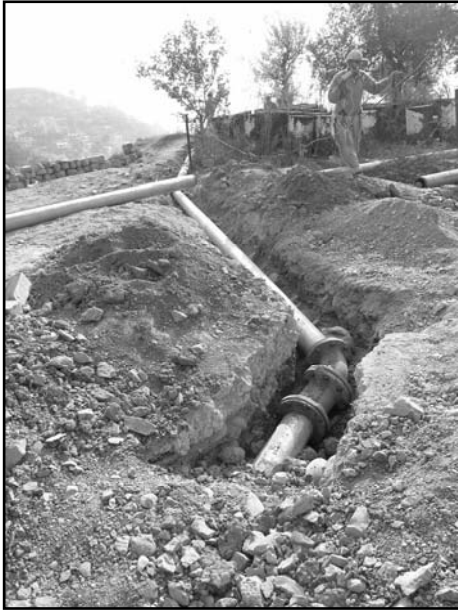
写真 12 修復中の水道管

写真 12 はメインバザール東の丘の上で実施されていた水道工事の様子である。地震災害の後、水道・電気の早期供給は非常に重要であるが、今回の地震では水道供給は一時的に停止したものの、比較的早期に復旧された。メインバザールでも地震後の水道供給に問題はなかった。これより、この周辺では大きな地盤変位は生じなかったと推定され、構造物の崩壊の要因は主に地震動にあったといえよう。

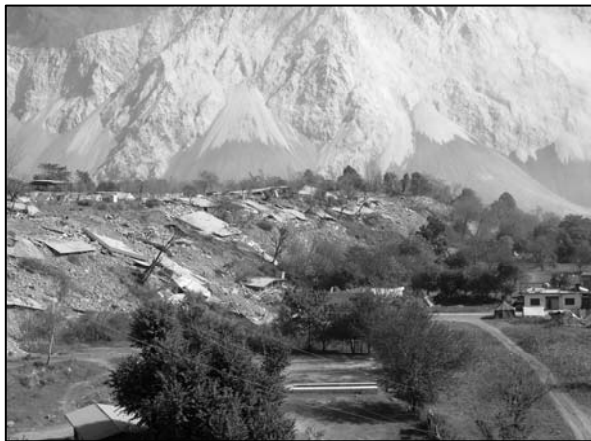
写真 13 倒壊した丘陵部の建物

一方、市街地北部の Nilam 川右岸では、小さな段丘面にいくつかの構造物が建っていたが、写真 13 に示すように地震動による地盤変位で倒壊した。写真 13 の低地部の住宅は無被害のように見えることから、この小さな段丘においてもバラコットの被害が集中した丘と同じようなメカニズムですべり変位が起きた可能性が考えられる。写真 14 は丘の斜面上に生じた亀裂である。

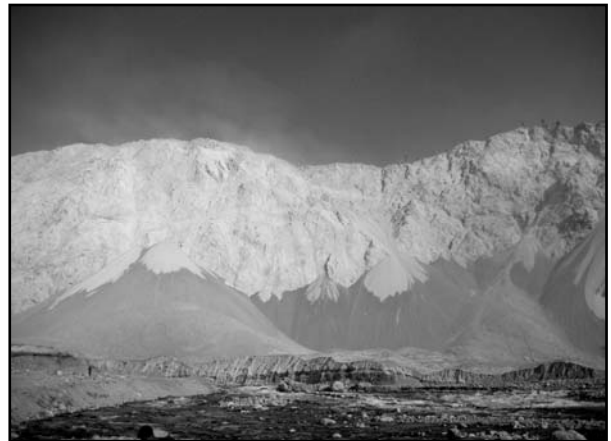
写真 15 幅約 1 km の大斜面崩壊

ムザファラバード市街の北部では、斜面崩壊が非常に多く認められた。このうち、特に著しい崩壊は、市街地から北へ数 km、Nilam 川左岸に位置している。写真 15 に示すこの斜面崩壊は、幅約 1 km にも及ぶものであり、表層 10 m 以上のすべりを呈している。地質は礫を交えた石灰岩が主体であるが、当該地域は夏冬の温度差が大きいことから風化の進行も早いと推定され、その岩片は非常に脆い。崩壊部分は新鮮な白い地山を見せており、地震前はこの一面は背の低い樹木が植わっていた。また、崩壊と同時に樹木と幾十かの民家が消えたと伝えられている。11 月時点においては、写真 15 に示すように崩壊した石灰岩は完全に流下することなく斜面下部で円錐状に溜まっており、小さな崩落が続いていた。

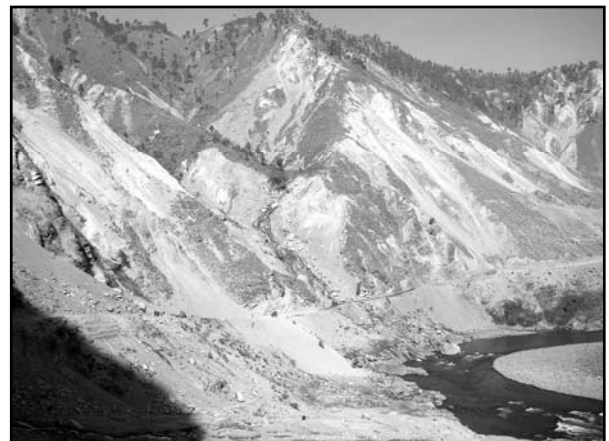
写真 16 多数の斜面崩壊

更に Nilam 川の上流へ数 km 進むと、写真 16 に示すように、非常に多数の斜面崩壊が見られた。主な地質は石灰岩および頁岩であり、いずれも非常に脆い。11 月末時点では、道路に溜まった土砂は除去されていたものの、無数の亀裂を配し斜面上に非常に不安定な状態で静止している岩塊が多く認められ、再度崩壊が生じる可能性は非常に高い状況であった。

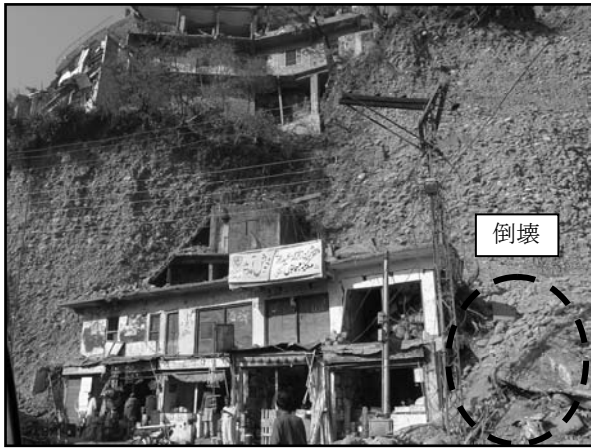
写真 17 市街地における無補強の地山

ムザファラバード市街地においても斜面崩壊による被害がいくつか確認された。写真 17 は斜面崩壊により倒壊した建物の様子である。崩壊した崖は比較的大きな礫を主体としている。この崖は非常に交通量の多い道路に面し、かつ上部・下部には一般住宅が建っているにもかかわらず、全く対策が施されていない状態であった。

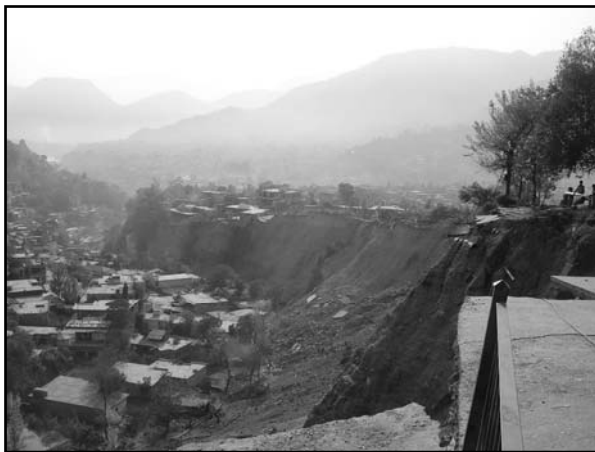
写真 18 斜面崩壊により寸断された道路

丘陵部の道路が斜面崩壊によって寸断されている様子を写真 18 に示す。この斜面にも崩壊防止対策の跡は認められない。斜面の下には多くの住宅が建っていたが、幸いにも土砂の流動に巻き込まれることはなかったようである。これは、他の地域にも当てはまるが、地震時は乾季であり降雨が少なく、地盤が乾いていたため、崩壊土砂の流動距離が短かったためと考えられる。しかし、現在地震後最初の本格的な雨季が始まっている。地震によりダメージを受けた地盤と降雨の影響に伴う二次的な土砂災害の懸念が生じている。

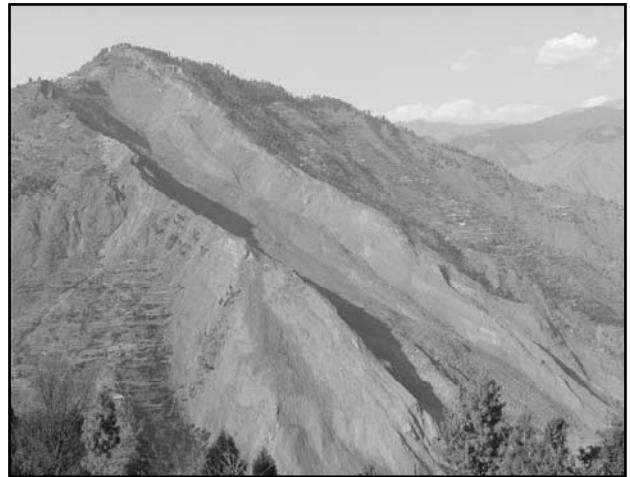
写真 19 チャカールの巨大地すべり

この巨大な斜面崩壊には、11 月時点では道路が寸断されているため近傍まで近付くことはできなかった。写真 19 は、対面する山の中腹から撮影したものである。崩壊斜面の大きさについては、計測不可能であった。おおよその目測では幅約 200 m、長さ約 1500 m、深さ約 50 m 程度、即ち約 15,000,000 m³ もの土砂が滑り落ちたと推定される。また、崩壊斜面上に湧水などの存在は認められず、崩壊時も斜面地盤は乾いていたものと推定される。なお、地元住民の証言では、崩壊した斜面上には約 100~200 軒程度の民家が建っていた。斜面頂部には非常に大きな滑落崖が認められ、崩壊面の周辺にも大きな亀裂が多数生じている。また二つのピークの間で崩壊していることから、谷部を埋めた地層が崩壊した可能性も考えられる。また、斜面中部～下部にかけて、崩壊した土砂が溜まっている様子が認められる。

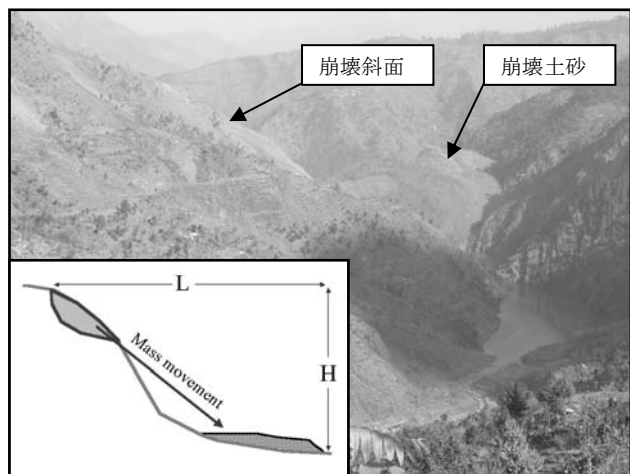
写真 20 巨大地すべりの側面とダム湖

写真 20 はこの巨大斜面崩壊を真横から撮影したものである。崩壊により大量の土砂が河川を埋めたため、河道が閉塞されてダム湖を形成している。一般的に、崩壊土砂の体積と流動距離には相関関係があることが知られている（Kenneth, J., 1975）⁹⁾。ここでは、写真 20 の斜面勾配より計測した土砂の流出距離より、図 8 に示す既往の関係と比較した。結果より、本斜面崩壊はその設定サイズが目測ではあるものの従来の関係と良い相関がとれているといえよう。
