最近の地震による宅地被害の特徴と課題

橋本 隆雄¹
Takao HASHIMOTO¹¹(株)千代田コンサルタント東京支店技術1部

兵庫県南部地震以降、地震により宅地擁壁の傾斜・倒壊、宅地地盤の液状化被害、盛土のり面のすべり破壊等の宅地被害が顕著となってきた。そこで、本文では、兵庫県南部地震以降の最近の主な兵庫県南部地震と新潟県中越地震の大規模地震および鳥取県西部地震、福岡県西方沖地震、芸予地震の中規模地震を取り上げ、宅地被害分析に基づく宅地被害の特徴と今後の課題について述べる。

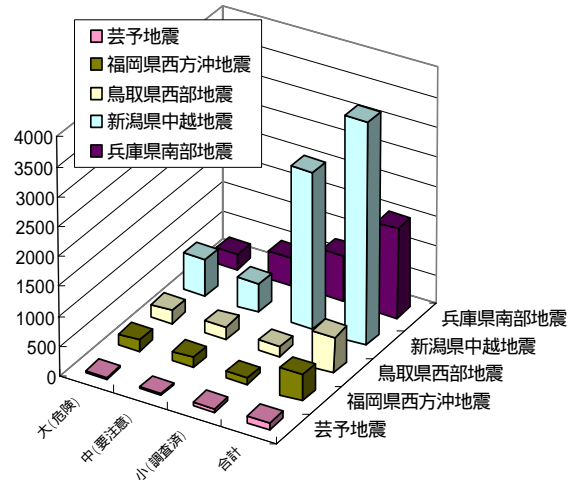
図-1 最近の地震による宅地被害分析

図-1は、国土交通省委員会資料³⁾に兵庫県南部地震および福岡県西方沖地震のデータを追加し、三陸南地震のデータを削除して過去の被災宅地危険度判定比較を作成したもので、新潟県中越地震と兵庫県南部地震での宅地被害が非常に多いことがわかる。しかし、これまでの調査からそれぞれの宅地被害の特徴に違いがあるが、その被害分析が十分に検証されてこなかった。そこで、本文では、兵庫県南部地震以降の最近の主な兵庫県南部地震と新潟県中越地震の大規模地震および鳥取県西部地震、福岡県西方沖地震、芸予地震の中規模地震を取り上げて比較した。

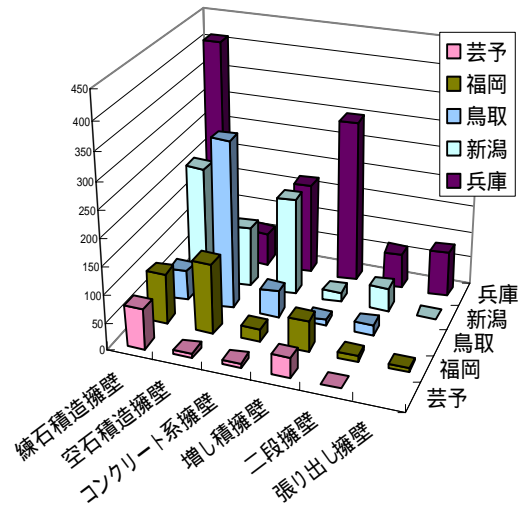
図-2 最近の地震による宅地擁壁被害の種類

図-2は、大規模地震における兵庫県南部地震⁸⁾、⁹⁾1,085件、新潟県中越地震561件、および中規模地震における鳥取県西部地震440件、福岡県西方沖地震312件、芸予地震131件について宅地擁壁被害の種類を対比したものである。図-3は、上記と同様に宅地擁壁被害項目の分類をしたものである。新潟県中越地震、鳥取県西部地震、福岡県西方沖地震による宅地擁壁被害は、宅造規制区域外であり、宅地造成等規制法（以下、宅造法）の構造基準を満たしていない空石積擁壁等の被害が顕著であった。一方、兵庫県南部地震では、宅造法に基づく許可を受けた擁壁で被害を受けたものは、増積等の不適格擁壁に限定され、擁壁本体の設計強度不足に起因したものはなかったとされている。

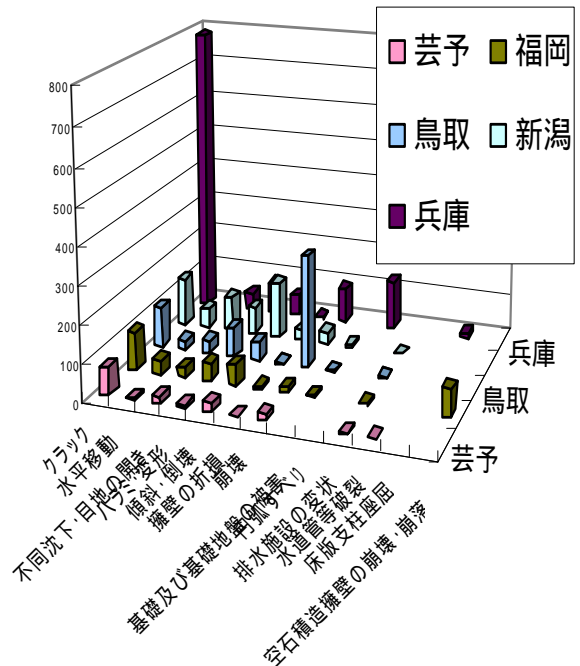
図-3 最近の地震による宅地擁壁被害要因分析

芸予地震では過去の歴史から花崗岩を切土しているところの練石積造擁壁はクラック程度に止まっているが、人口増による急斜面の開発が進み増積み擁壁等の既存不適格な擁壁は傾斜・倒壊、崩壊に至ったと考えられる。

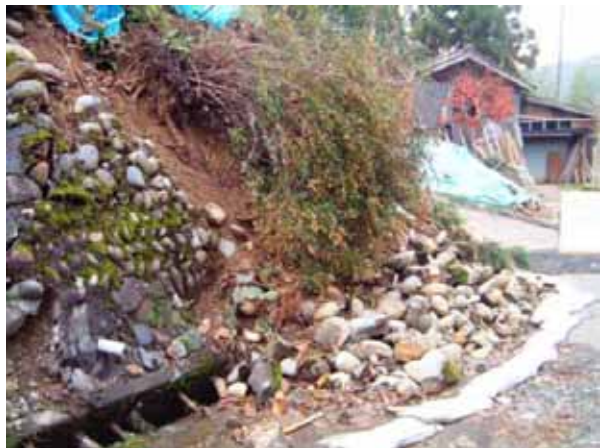
a) 宅造法に基づく構造および安定検討の徹底
 宅造法の許可を得た擁壁で被害を受けたのは、確認検査後手が加えられた擁壁に限定されている。一方、新潟県中越地震では、宅造規制がなく写真 - 1 のように伝統的な玉石を使った空石積造擁壁、ブロック塀の擁壁利用の被害が顕著であった。

写真 - 1 裏込めコンクリートがない空積み擁壁

今後、空石積造擁壁、増積み擁壁、二段擁壁等の既存不適格な擁壁の補修・補強対策または再構築が必要である。

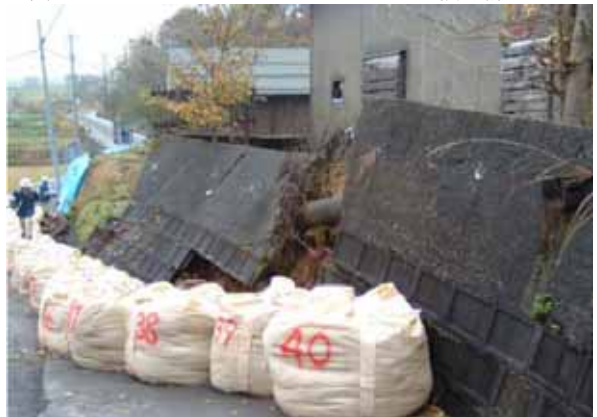
宅地擁壁の構造が玉石やブロックによる空積み擁壁や写真 - 2 のような増し積み擁壁や写真 - 3 のような二段積み擁壁など一般に安全性が乏しい擁壁が多く、崩落、崩壊や大きなクラック、傾斜などの被害が集中している。

写真 - 2 元の擁壁の上にコンクリート壁を設置し、盛土をした増積み擁壁

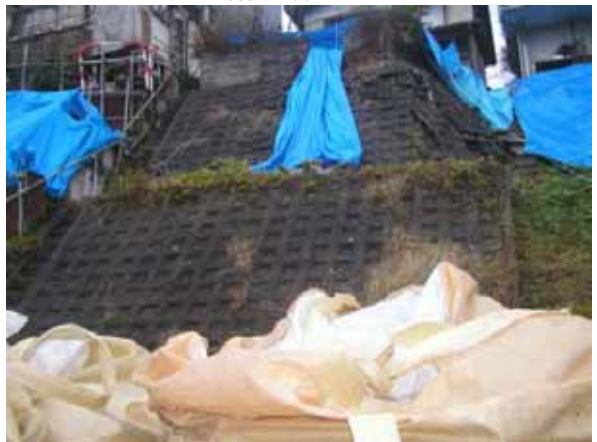
写真 - 3 二段擁壁の上にさらにコンクリートブロックを増積みした擁壁

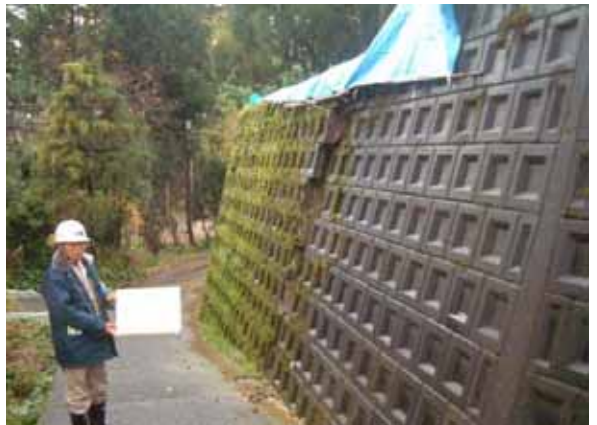
写真 - 4 のように擁壁の水抜き孔が設置されていないために擁壁背面土が飽和状態で大きな地震動を受け、土圧の増大や地震発生に伴う過剰間隙水圧の上昇が原因と考えられる液状化の恐れがある。今後、水抜き孔設置の徹底や既存擁壁については十分な水抜き孔の削孔や設置および裏込め砕石等の排水施設が必要である。

写真 - 4 水抜き穴がなく危険な練積み擁壁

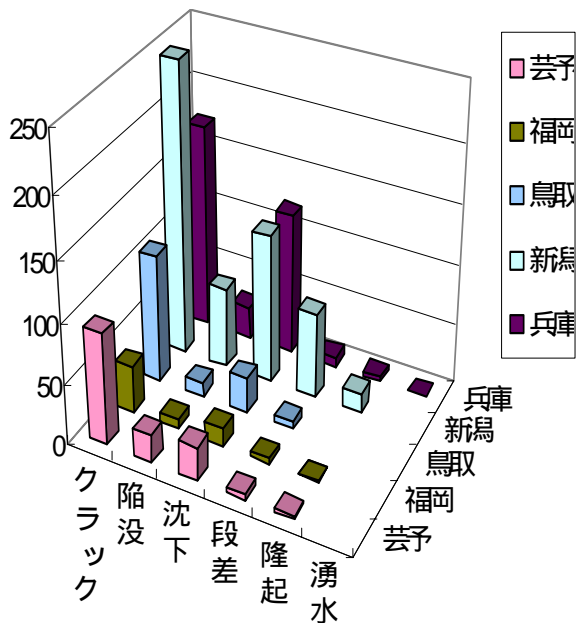
図 - 4 最近の地震による宅地地盤被害要因分析

図 - 4 は、大規模地震における兵庫県南部地震 331 件、新潟県中越地震 525 件、および中規模地震における鳥取県西部地震 156 件、福岡県西方沖地震 69 件、芸予地震 152 件について宅地擁壁被害の種類を対比した。宅地地

盤の被害は、各地震でも同様にクラック、沈下が多く、次に陥没、段差の順になり切盛境、盛土地盤や水田を盛り立てて宅地とした水田盛土、軟弱地盤、液状化地盤の被害が顕著である。この原因として住宅の基礎を支える基礎地盤として地耐力不足であり、結果として住宅の傾斜・沈下に結びついている。液状化の被害は、芸予地震を除いて沿岸部だけでなく、内陸においても発生していた。砂質土の場合では、大きな地震動が発生すれば、土粒子間の間隙水圧が上昇して、液状化が発生し、宅地地盤の被災へと連鎖している。

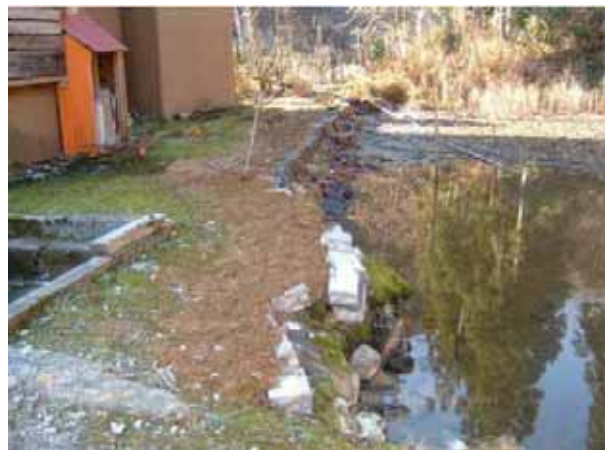
地震に伴い、写真 - 5、- 6 のような住宅の基礎を支える基礎地盤が軟弱なために沈下・段差・陥没し、それに伴う建物の被害が非常に多い。

写真 - 5 軟弱地盤にある宅地

住宅の基礎を支える基礎地盤として地耐力の確保を徹底させるべきである。その際に、地盤が軟弱地盤の場合は、圧密沈下と支持力の検証に基づいた対策を行う。

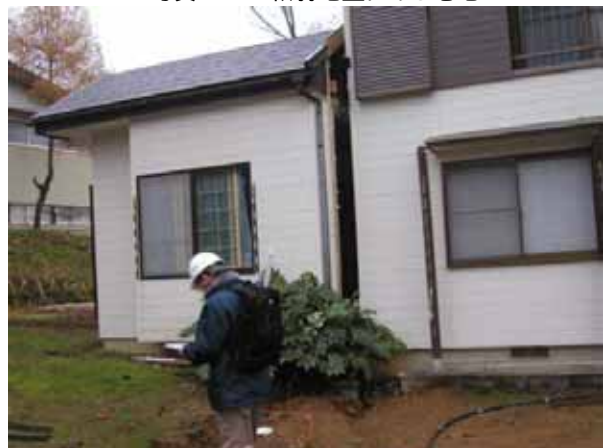
写真 - 6 地割れにより住宅に被害を及ぼした宅地

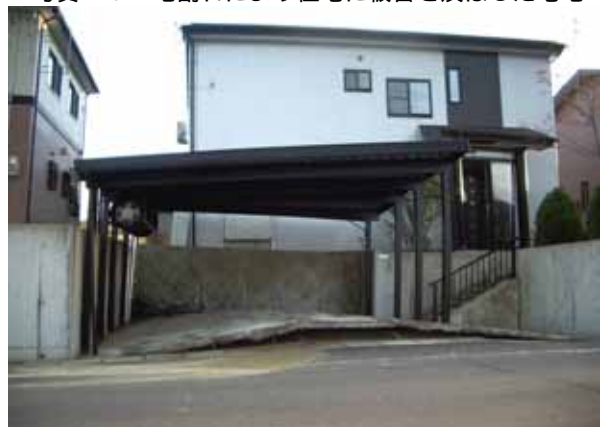
宅地造成では、高盛土部や切盛境の被害が顕著である。また、写真 - 7、- 8 は、宅地地盤状に砂質土を含んだ粗粒分優勢箇所をレンズ状やシーム状に分布し、液状化被害を生じたケースであった。

写真 - 7 液状化により駐車場の 50 cm 程度の隆起

宅地造成では、高盛土部であっても砂質土を含んだ粗粒分優勢箇所をレンズ状やシーム状に分布させないよう施工管理段階で均一にまき出し管理する必要がある。高

盛土においては、これまで以上に地下水を低下させる暗渠工法や水平排水層を設ける必要がある。

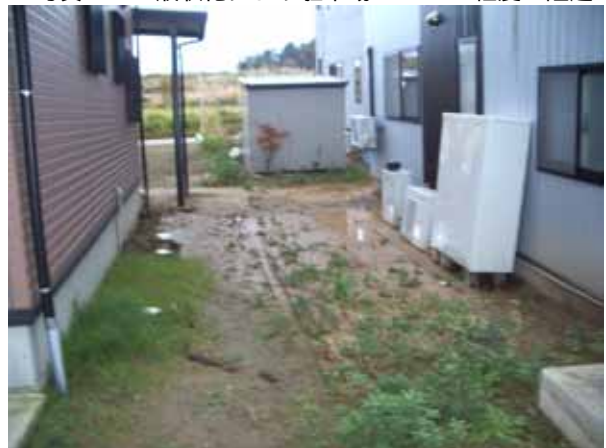
写真 - 8 宅地地盤の液状化による家屋の沈下・傾斜

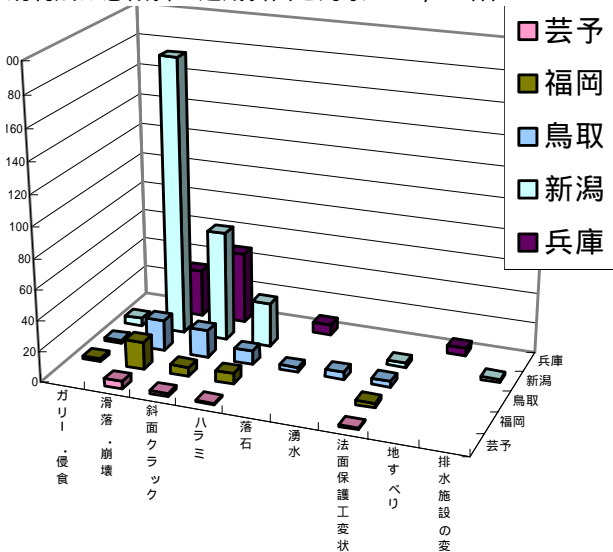
図-5 最近の地震による宅地斜面被害要因分析

図-5は、大規模地震における兵庫県南部地震90件、新潟県中越地震293件、および中規模地震における鳥取県西部地震61件、福岡県西方沖地震36件、芸予地震9件について宅地擁壁被害の種類を対比したものである。兵庫県南部地震の被害は、丘陵地の斜面クラック、滑落・崩壊の順に多く、落石・地すべりも発生している。西宮市仁川百合野地区で死者34名を出す大災害が発生し、緩斜面でも地すべりにより変状が多数生じた。一方、新潟県中越地震の被害は、写真-9、-10に示す高町団地で斜面や谷を埋めた盛土斜面が崩壊し、写真-11に示す鶴ヶ丘団地、悠久町では緩斜面で地すべりなど滑落・崩壊、斜面クラック、ハラミの被害が顕著であった。盛土の崩壊は、地震発生前に発生した台風の降雨による地盤の保水能力の低下などが、地震動により地盤の間隙水圧の上昇を生み有効応力が低下し、盛土地盤の変状が発生しているものと推測される。

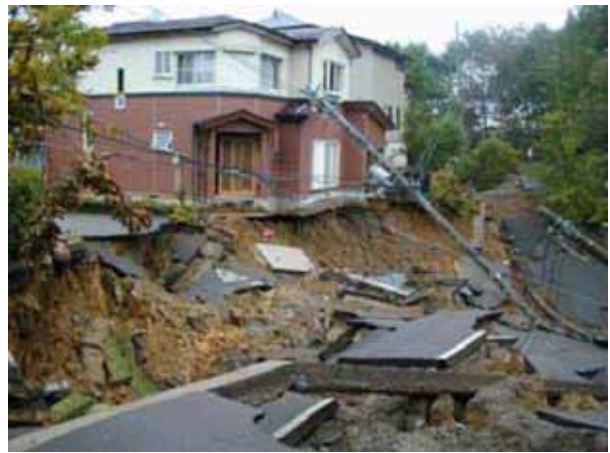
写真-9 長岡市高町団地の斜面崩壊状況

年急傾斜地の崩壊による災害の防止に関する法律は、急傾斜の自然斜面を対象とし、いずれも、集中豪雨等による土砂流出災害への対応として制度化されたもので豪雨等による変状が顕著でない緩傾斜造成地については対象外となっている。しかし、鶴ヶ丘団地や高町団地等の谷埋め盛土の緩傾斜造成地は、「地すべり」的変状により人命や家屋の財産に対しても甚大な影響を与えている。

谷埋め盛土の緩傾斜造成地は、「地すべり」的変状により人命や家屋の財産に対しても甚大な影響を与えてことから、今後、危険な箇所についての宅地造成を規制強化する。

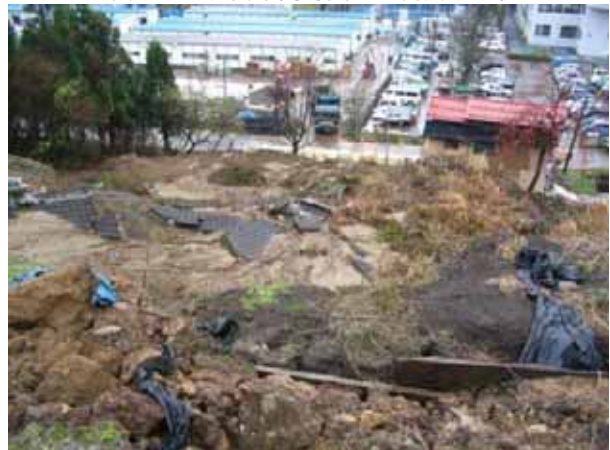
写真-10 小千谷市船越団地の斜面崩壊状況

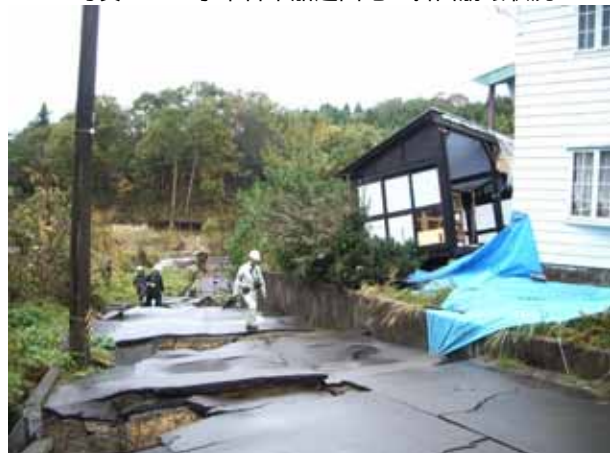
写真-11 長岡市鶴ヶ丘団地の斜面崩壊状況

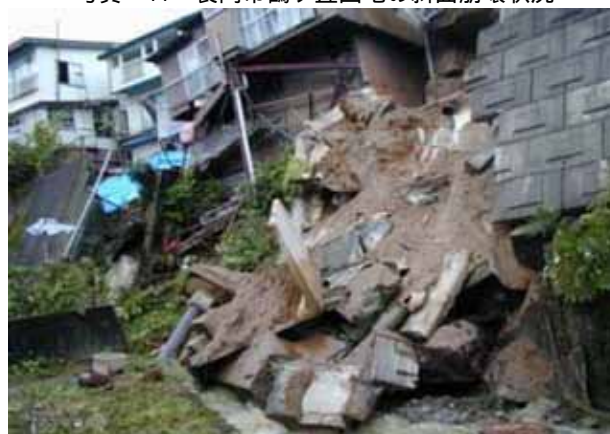
写真-12 小千谷市内の河川斜面崩壊状況
