2007年能登半島地震における能登有料道路盛土の被災要因に関する実験的検討

村田 晶¹, 宮島昌克¹, 松本樹典¹, 唐沢 格²

¹ 金沢大学 理工研究域 環境デザイン学系

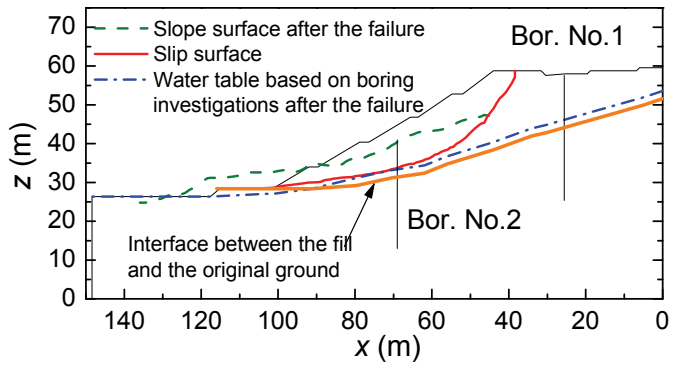
図3 縦-6盛土崩壊断面図¹⁾

年4月2日～8日）¹⁾。ここで縦-6盛土の崩壊後の現地調査結果を図3に示す。この箇所では、崩壊幅は約50mであった。また図3に、代表測線での破壊前後の盛土形状、すべり面、推定地下水位を示す。

地震当時の地下水位を推定するための資料として、2007年3月10日から4月8日までの、現場付近の日降水量を図5に示す。地震発生1週間前からの降雨状況と現地調査1週間前からの降雨状況を比較すると、地震発生時には、少なくとも推定地下水位まで地下水位があったと推測される。ただし、推定地下水位は、崩壊後のボーリング調査結果に基づいている。土砂崩壊によって、急激に地下水位が低下した可能性もあり、地震時には推定地下水位よりも水位が上昇していた可能性は高いと思われる。

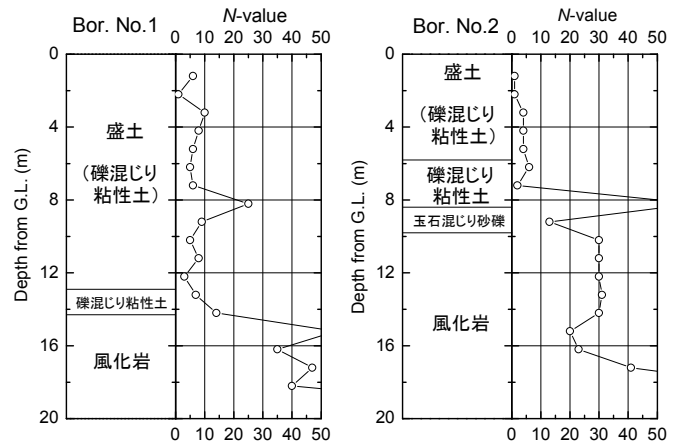
図4 縦-6盛土ボーリング調査結果¹⁾

また、縦-6盛土ボーリング調査結果を図4に示す。図に示すように、盛土材料は礫混じり粘性土であり、 N 値はおおよそ10以下である。基盤は風化岩であり、30以上の N 値となっている。なお、図3に示す地下水位は、ボーリング調査結果に基づいて推定したものである。

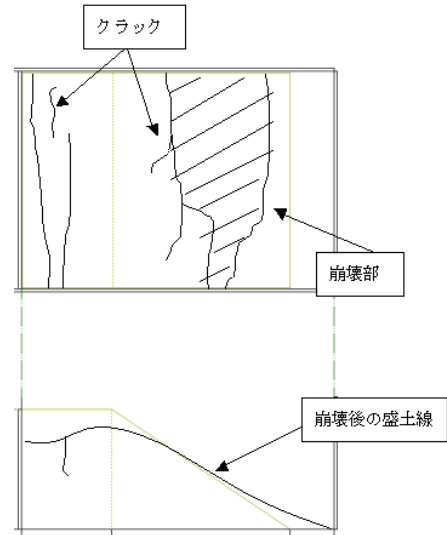
図10 クラック・崩壊部および盛土線 (case3)

本稿では紙面の都合上、実験結果のうち水位と含水率に着目した3ケースについて示す。実験のパラメータは表2に示す。図10はcase3における加振後の模型盛土のクラック部・崩壊部分と崩壊後の盛土線を示したもので、図11はそれぞれcase1, case2, case3の盛土崩壊時の加振後におけるマーカーの変位を矢印で示したものである。

加振した結果、case1の場合斜面上の土が流れていく様子が観測され、case2ではcase1よりも全体的に大きく土が流れていく様子が観測された。ただし、case1, case2とも大きなクラックや崩壊は見られなかった。case3では入力加速度がcase1, case2より十分小さいにもかかわらず、case2の移動と同じような移動がより顕著に見られ、クラックが多数観測された。またcase1では盛土の変位は法肩部分以外ほとんど変位しておらず、case2では天端部分は沈下し、法肩部分は水平方向に移動、斜面部分は斜面に沿って沈下している。case3ではcase2と同じ移動がより顕著になっており、実際の被災とよく似た破壊パターンとなった。
