## 2007年新潟県中越沖地震における宅地被害の特徴と課題

橋本隆雄

(株)千代田コンサルタント東日本事業部地域整備部

2007年新潟県中越沖地震では柏崎市、刈羽村、出雲崎市、上越市の4市町村の宅地が大規模な被害を受けた。そこで、宅地所有者に被災宅地の危険度を把握・周知して二次災害を軽減するために、248人の被災宅地危険度判定士によって2,082件の大規模な調査が2007年7月17日～25日に渡って行われた。

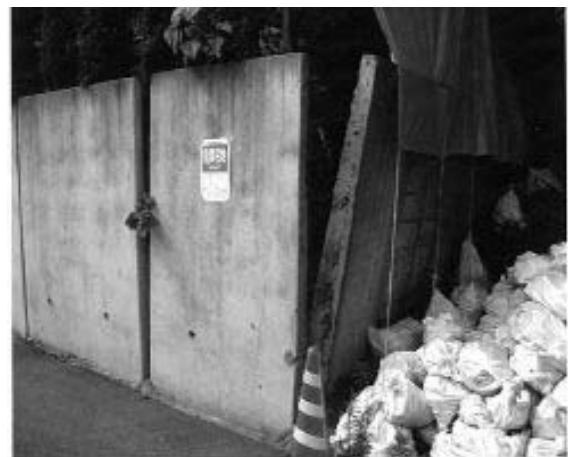
写真-1 宅地擁壁の被災度判定状況 (判定結果ステッカー表示)

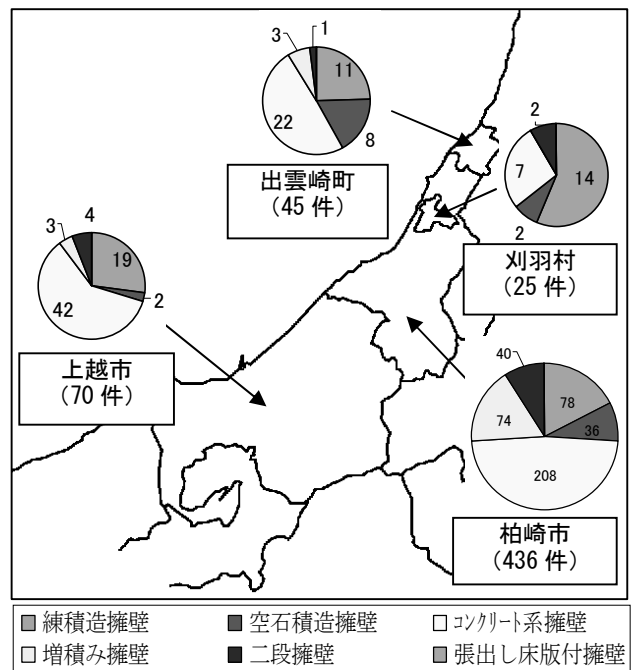
図-3 宅地擁壁の被害状況

図-3は、各被災市町村での被害件数を円グラフで示し、それぞれの宅地擁壁の種類を区分したもので、被害のほとんどがコンクリート系擁壁、練石積造擁壁、増積擁壁となっていることがわかる。

空石積造擁壁や建築ブロックを擁壁として用いている既存不適格擁壁のものは、全数（絶対数）が少なくても被害程度が傾斜・倒壊に至るなど被害発生率が高い。一方、L型擁壁や練石積造擁壁の場合は、全数が多いのに対し、他の形式の擁壁と比較すると被害発生率が少ない傾向にある。また、柏崎市では、増積擁壁や二段擁壁の既存不適格擁壁がある場所の場合は、L型擁壁・練石積造擁壁の一般の形式に比べると全数が少なくても被害発生率が高くなっている。

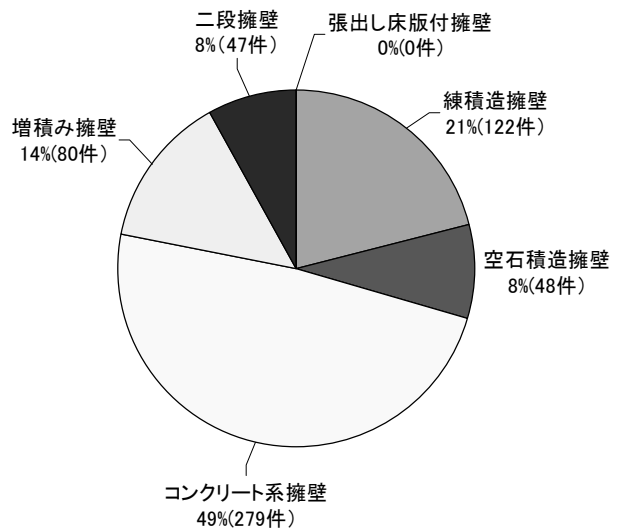
図-4 被災擁壁の種類別分類 (総件数 576 件)

被災した宅地擁壁の種類は、図-4に示すようにコンクリート系擁壁が49%と約半数を占め、練石積造擁壁21%、増積擁壁14%、空石積造擁壁8%、二段擁壁8%である。コンクリート系擁壁の被害は、図-5のように細分類すると、建築ブロックが47%を占め、L（逆T）型31%、重力式11%となっている。さらに、その内、L（逆T）型の内訳は現場打ち64%、プレキャスト13%と、現場打ちが非常に多い結果となった。本来、建築ブロックを用いた擁壁は背後に土砂を盛ったもので土圧や地震動に耐えられない既存不適格のものであるが、新潟県内では非常に多く用いられている。

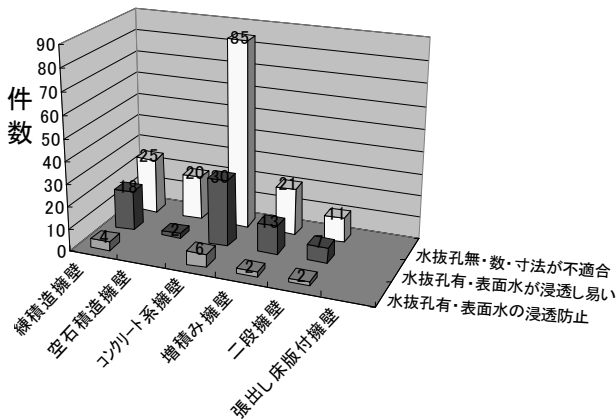
図-6 宅地擁壁の種類と水抜き孔の状況の関係

残り 65%が設置していないため、宅地擁壁背面の地下水位が高く崩壊に影響を及ぼしたことが考えられる。また、水抜き孔を設置しているものが少ないのは、コンクリート系擁壁の建築ブロックが 23%以上、空石積造擁壁が 8%であり、全体の 3 割を越えているためになつたと考えられる。しかし、水抜き孔を設置しているものでも本来 1ヶ所/3m<sup>2</sup>にあるものが、調査の添付写真から分析すると、径が小さいものや本数が少ないものも多く見られる。図-6 は、宅地擁壁の水抜き孔の状況と被災した宅地擁壁の種類との関係を示したものである。この図から、空石積造擁壁には目地間から水が抜けるために水抜き孔がなく、コンクリート系擁壁、増積擁壁、練石積造擁壁の順に被害を受けていることがわかる。コンクリート系擁壁の被害が大きい理由としては建築ブロックが多い他に L 型擁壁の場合でも裏込め地盤の盛土が多く、さらに水圧を受け易い構造であることが考えられる。

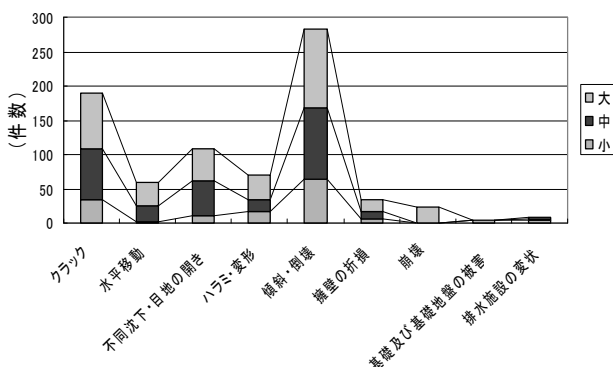
図-7 宅地擁壁被害の種類と被害程度(779 件)

宅地擁壁の被害の集計は、全数 576 件に 203 件の重複項目を加えた 779 件を母数として分類した。その結果は、傾斜・倒壊 36%が多く、クラック 24%、はらみ・変形 9%となっている。図-7 では、クラック、水平移動でも中被害、大被害となっていることから非常にもろい構造となっていることがわかる。傾斜・倒壊の被害が多い理由としては、図-8 に示すように水抜き孔の無いコンクリート系擁壁の建築ブロックが 23%、空石積造擁壁 8%と全体の 3 割を越え、さらに増積擁壁 14%、二段擁壁 8%を加えると、既存不適格な擁壁が計 53%となり、宅地開発基準に基づいた擁壁に比べて土圧や、地震力に耐えられない変形しやすい構造であるためと考えられる。図-8 は、宅地擁壁の水抜き孔と被害程度との関係を示したものである。この図から、水抜き孔が無い場合は傾斜・倒壊など大きな被害が生じていることがわかる。

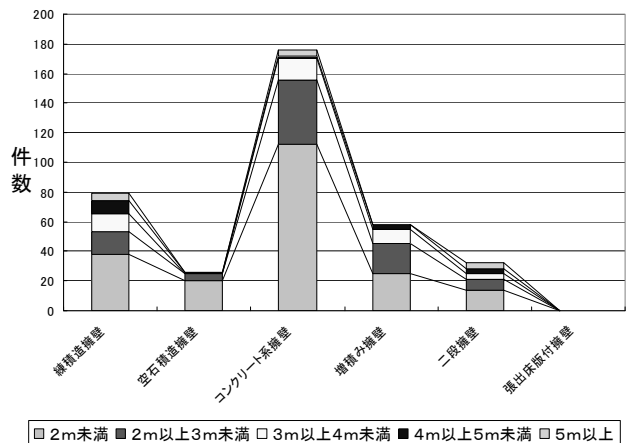
図-9 宅地擁壁の種類毎の高さ別分類

宅地擁壁の高さは、図-9 に示すように全体的に 2m 未満の低い擁壁において被害を受けているものが多く、コンクリート系擁壁で 61%、空石積造擁壁で 67%を占めている。この 2m 未満のコンクリート系擁壁の被害が多い理由としては、建築ブロックを擁壁しているものが被害全体の 23%を占めていること、宅地造成等規制法で構造計算が義務づけられていないために強度的に弱い断面構造のものが多かったことが考えられる。また、空石積造擁壁では地震力に耐えられない構造であるために、擁壁の高さ 2m 未満の被害率が他の種類と比べて多いことがわかる。

今後、擁壁高2m以下の擁壁については、法的規制はかからないため、各都市の宅地開発指導要綱に標準図を示したり、安定計算書の提出を求める対策により耐震性能を確保する必要がある。

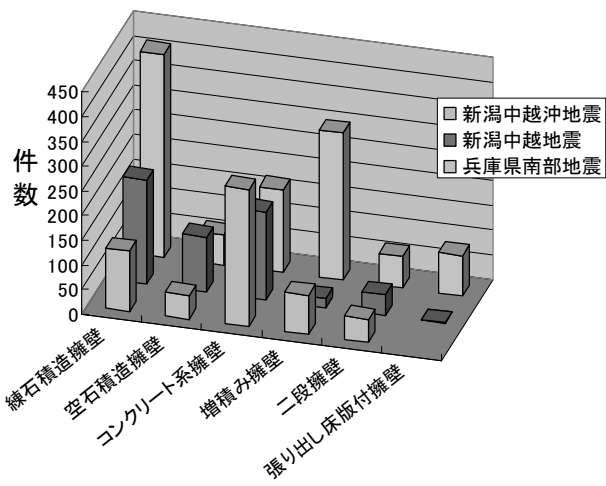
図-10 被災宅地擁壁の種類

図-10 に、新潟県中越沖地震 576 件の宅地擁壁の被害と兵庫県南部地震 1,085 件と中・大被害のみを対象とした新潟県中越地震 561 件の宅地擁壁被害の分析した結果を対比した。その結果、以下のような違いがあることが明らかとなった。ただし、他地震被害との比較に関しては、地震被害地域全体の母集団(被災+被災無し)が明確でないために、ここではあくまでも被災宅地判定士が判定したものの被害全体を母集団としており、実際の母集団と異なる。新潟県中越沖地震では、コンクリート系擁壁の被害が 49%と、兵庫県南部地震の 15%、新潟県中越地震の 32%に比べて非常に多くなった。この理由は、図-5 に示したようにコンクリート系擁壁のうち、建築ブロックの背後に土を盛った既存不適格な擁壁が 47%を占めているためである。

練積造擁壁の被害は、兵庫県南部地震 37%と新潟県中越地震 38%がほぼ同様であるのに対し、21%と少なくなっている。

空石積造擁壁の被害は、新潟県中越地震が 20%と多いのに対し、兵庫県南部地震 6%と新潟県中越沖地震 8%とほぼ同様である。増積擁壁の被害は、兵庫県南部地震が 28%と非常に多く、新潟県中越地震が 3%と極端に少なく、新潟県中越沖地震では 14%とその中間である。二段擁壁の被害は、兵庫県南部地震 6%、新潟県中越地震 7%、新潟県中越沖地震 8%とほぼ同様である。張り出し床版付擁壁の被害は、兵庫県南部地震 8%、新潟県中越地震では 1 件のみである。

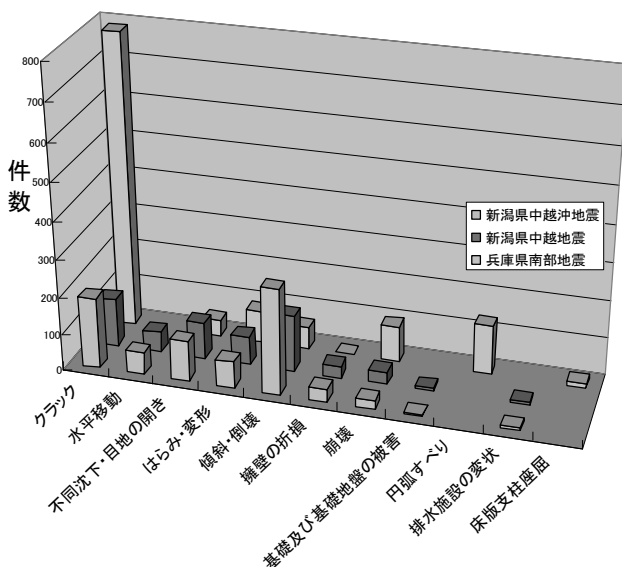
図-11 被災宅地擁壁の変状項目の分類

また、被災宅地擁壁の変状項目の分類は図-11 に示すように、クラックの被害は新潟県中越沖地震 24%、新潟県中越地震 22%と同様であるが、兵庫県南部地震 64%と非常に多くなっている。傾斜・倒壊の被害は、兵庫県南部地震 5%、新潟県中越地震 27%に比べて新潟県中越沖地震 36%と非常に多くなっている。兵庫県南部地震ではコンクリート系擁壁の被害は液状化等による滑動現象が主体で傾斜・倒壊に至るものは少なかった。しかし、新潟県中越沖地震では、コンクリート系擁壁が 49%を占めているにもかかわらず、建築ブロックを擁壁として用いている土圧や地震動に耐えられない構造のものがその内 47%を占めているために、傾斜・倒壊に至ったものが多くなったことがわかる。

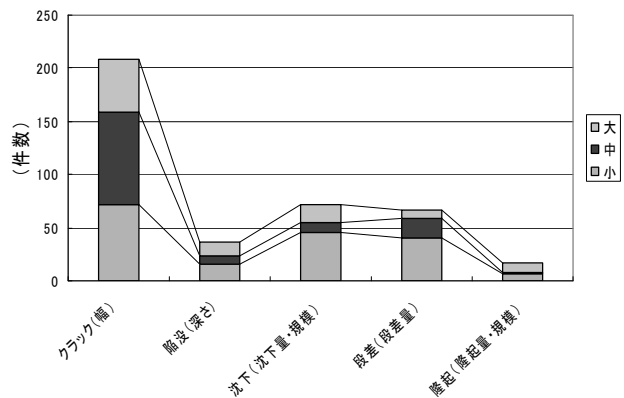
図-13 宅地地盤被害の種類と被害程度

宅地地盤被害の集計は、全数 274 件に 127 件の重複項目を加えた 401 件を母数として分類した。その結果は、図-13 に示すようにクラック（幅）による被害が 52%と非常に多く、沈下（沈下量・規模）が 18%、段差（段差量）が 17%、陥没（深さ）が 9%となっている。宅地地盤被害は、宅地擁壁の被害で明らかのように盛土地盤での被害が多いことがわかっているが、ここではその判定を行っていないため定量的な把握ができない。

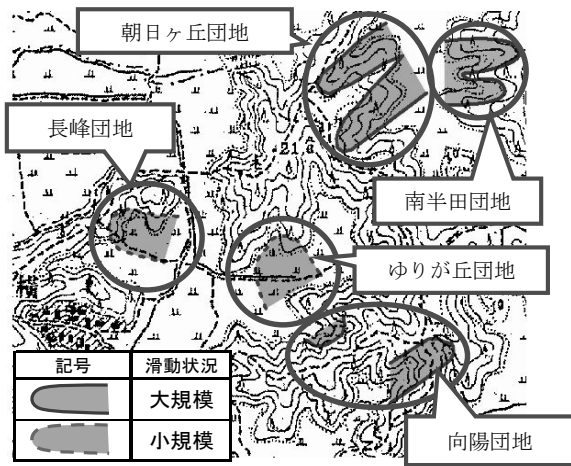
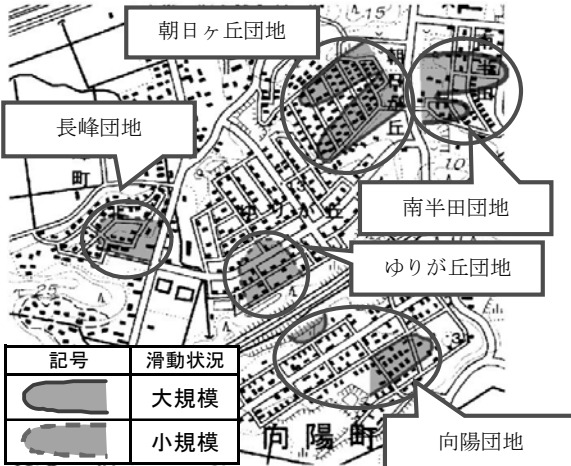
図-14 大規模谷埋め盛土地盤の滑动

柏崎市の内陸部では、図-14に示すように安田層が分布している地域の長峰団地、朝日ヶ丘団地、ゆりが丘団地、向陽団地、南半田団地において旧傾斜地形を盛土して作られた谷埋め盛土が滑动現象を起こし、宅地地盤に大きなクラック、沈下等を生じている。

イン<sup>9)</sup>に基づいた変動予測調査(宅地ハザードマップ作成)を行い住民への情報提供等を図るとともに、滑動崩落防止対策工事の実施により耐震化を向上させる必要がある。この対策工事に要する費用については以下のような補助を積極的に活用すべきである。

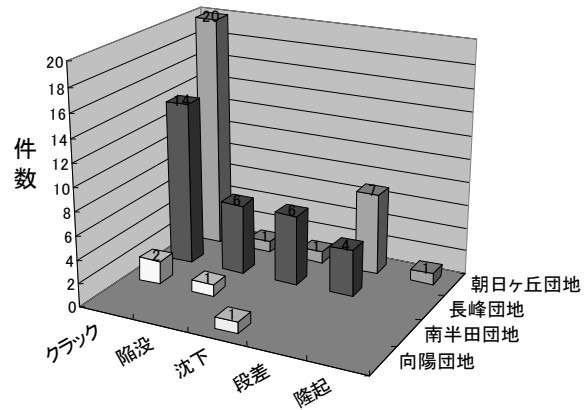
図-15 大規模谷埋め盛土滑动地区における宅地被害の関係

新潟県中越沖地震では図-15に示すように、地盤が液状化等により大規模谷埋め盛土地盤など大きな滑动現象を起こしている地区では、他地区に比べ陥没・段差被害も多いことがわかる。また、図-16は、大規模谷埋め盛土滑动地区における宅地擁壁被害の関係であるが、図-11の全体の被害に比べ、傾斜、倒壊、擁壁の折損等、被害程度が大きいことがわかる。図-17は、大規模谷埋め盛土滑动地区におけるのり面被害の関係であるが、クラックと滑落・崩壊の被害となっている。

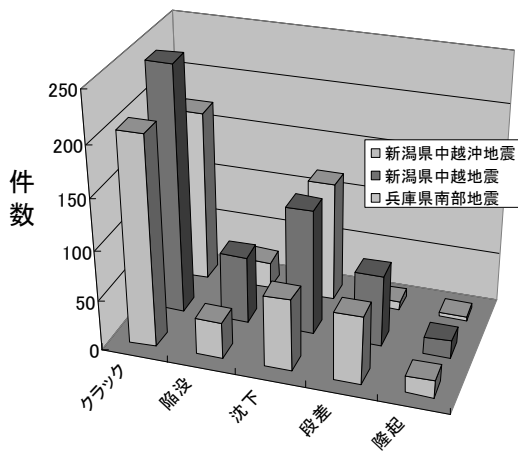
図-18 被災宅地地盤の変状項目の分類

新潟県中越沖地震の被害は、図-18に示すように新潟県中越地震と比較して、陥没・沈下が少なくなっているがほぼ同様の変状割合となっている。しかし、実際の陥没・沈下の被害は新潟県中越沖地震では、液状化が顕著であった松波2丁目・橋場町について人命の被害はないと判定され判定化が行われなかったために、新潟県中越地震と同様に多いと考えられる。兵庫県南部地震では、クラック・沈下の変状は多いが、陥没・段差・隆起の変状は少なくなっている。

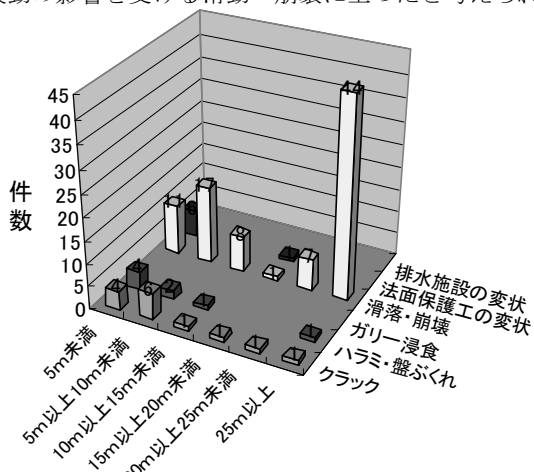
図-19 のり面被害とのり面高の関係

のり面・自然斜面の被害は、のり面高状況では、10m未満が72%を占め、のり面長でも同様に10m未満が55%を占めており、10m未満ののり面による災害が半数以上を占めている。この原因としては、高さ10m未満ののり面では、のり面安定計算を行っていないため十分な対策が取られていないことや、のり面勾配が急であることも原因の1つと考えられる。また、図-19はのり面被害とのり面高さの関係を示している。この図から、のり面高さ25m以上で滑動・崩落の多いことがわかる。

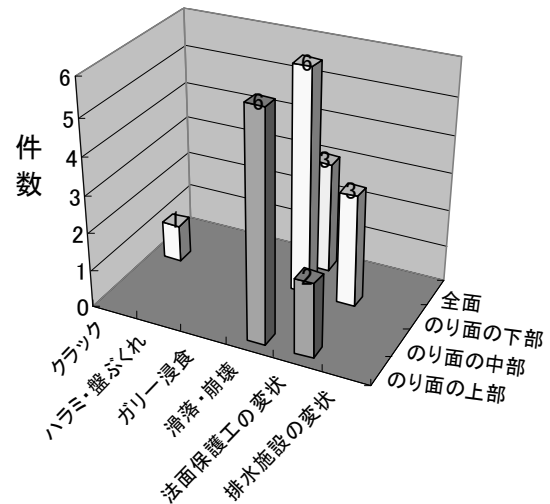
図-20 のり面被害と被害箇所の関係

被害を生じたのり面は、のり面上部が44%、のり面の下部が40%、のり面全体が16%となっている。図-20は、のり面被害と被害箇所の関係を示したものである。この図から、のり面上部と下部の局所的な滑動・崩壊が多く、次にのり面保護工の変状が多くなっている。この原因としては、土質状況から粘性土の地盤や盛土地盤であることが考えられる。

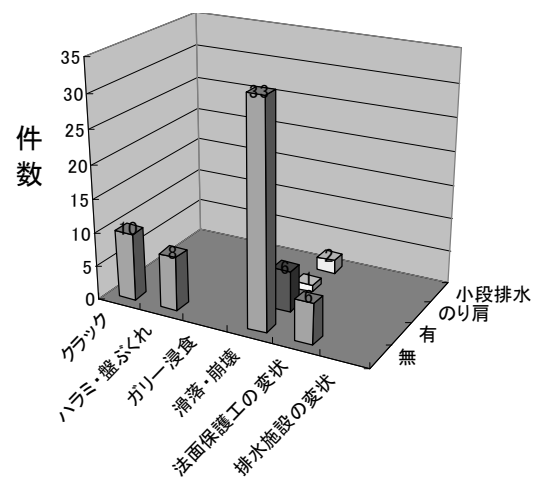
図-21 のり面被害と排水施設の関係

排水施設ののり面の被害への影響は、83件の内、排水施設を有さないのり面による被害が81%（67件）を占めている。図-21は、のり面被害と排水施設の関係を示したものである。この図から、排水施設の無いものの被害が非常に多く、特に滑動・崩壊の大被害を生じているものが多い。以上のことから、砂質土地盤が多く排水施設の無いものがのり面内の地下水上昇により、特にのり面が高くなるほど地震動の影響を受ける滑動・崩壊に至ったと考えられる。

柏崎市山本団地や刈羽町稲葉地区等では、砂丘末端部で液状化や液状化による裏山の崩壊が発生し、大きな被害を生じている。今後、砂丘背後の傾斜地では、液状化による過剰間隙水圧の上昇を防止するために、これまで以上に地下水を低下させる暗渠工法や水平ボーリング等による水平排水層を設ける必要がある。

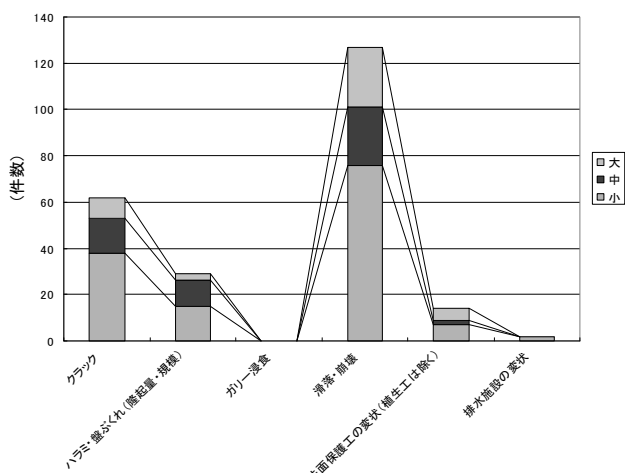
図-23 のり面・自然斜面被害の種類と被害程度

のり面・自然斜面の被害の集計は、全数119件に115件の重複項目を加えた234件を母数として分類した。その結果は、図-23に示すように滑動・崩壊55%が非常に多く、クラック（幅）による被害が26%を占め、ハラミ・盤ぶくれ（隆起量・規模）が12%、法面保護工の変状（植生工は除く）6%となっている。滑動・崩壊の被害が多い原因としては、砂質土が多いことから液状化の影響や10m未満ののり面で安定計算を行っていないため十分な対策が取られないことやのり面勾配が急なことが考えられる。

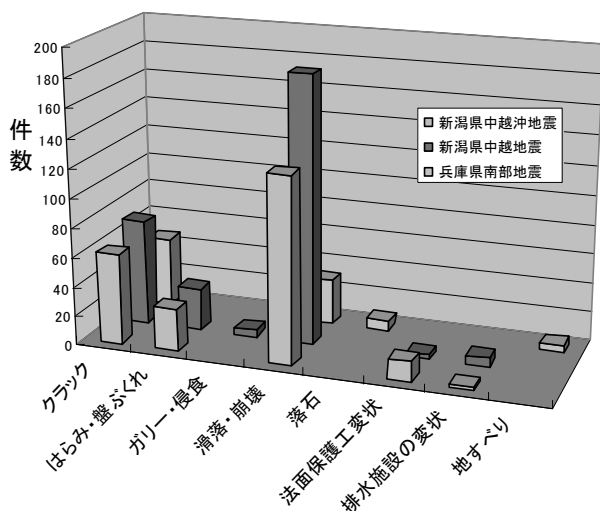
図-24 被災宅地のり面の変状項目の分類

新潟県中越沖地震の被害は、図-24 に示すように新潟県中越地震と比較して滑落・崩壊がわずかに少なくなっているが、ほぼ同様の変状割合となっている。滑落・崩壊が顕著なものは、砂質土地盤が多く地下水位が高いために液状化の影響を受けたことや、10m未満ののり面で安定計算を行っていないことや、のり面勾配が急なことが考えられる。兵庫県南部地震では、新潟県中越地震と新潟県中越沖地震と比較して被害件数が非常に少なく、はらみ・盤ぶくれ、法面保護工の変状、排水施設の変状がなく、落石、地すべり被害がある。
