## 2008年に発生した中国汶川地震による Hui lan 橋の被害とその特徴

竹田周平<sup>1</sup>, 幸左賢二<sup>2</sup>, 張 建東<sup>3</sup>, 庄司 学<sup>4</sup>, 廣岡明彦<sup>2</sup>Syuhei TAKEDA<sup>1</sup> Kenji KOSA<sup>2</sup> Zhang JIANDONG<sup>3</sup>  
Gaku SYOJI<sup>4</sup> and Akihiko HIROOKA<sup>2</sup><sup>1</sup> 福井工業大学工学部土木環境工学科<sup>2</sup> 九州工業大学工学部建設社会工学科<sup>3</sup> 中国・江蘇省交通科学研究院<sup>4</sup> 筑波大学システム情報工学研究科

キーワード：橋梁被害，復興調査，コンクリート橋，ランプ橋

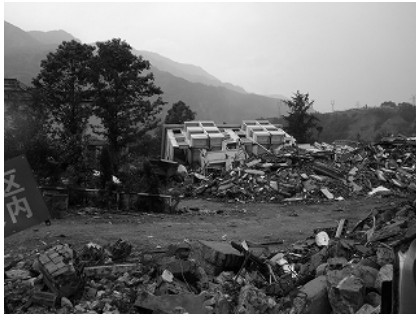
写真-1 映秀鎮の地震後の様子（第1回目調査時）

写真-1に第1回目調査した時点での映秀鎮の様子を示すが、多くの建物は倒壊していることが判る。

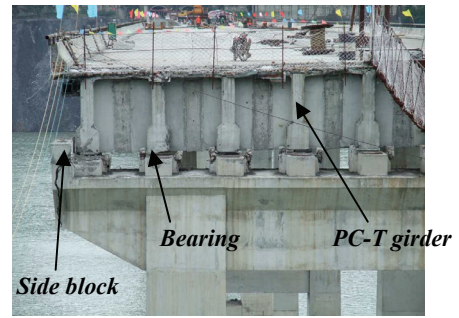
写真-4 支承等の橋座面の被害

写真-3は落橋したスパンの近撮であり、第1回目の調査時では、仮設の作業員用の通路が設置されていた。写真-4はそのスパンの支承部およびその周辺を拡大したものである（写真-3の波線枠部）。この写真より、左端にあるPCT桁の外側に配置されているサイドブロックはせん断ひび割れが発生したが、これ以外のPCT桁両側のサイドブロックは、原型をとどめないほど損傷していることが判る。

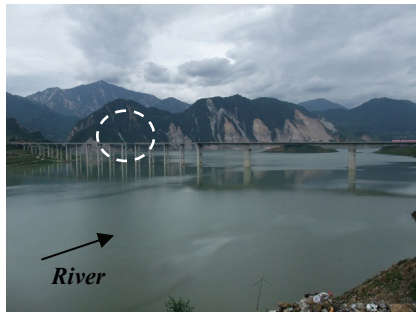
写真-2 Miaoziping Bridgeの全景

Miaoziping 橋は、成都と汶川を結ぶ成汶高速に位置している。橋長は $L=1,440\text{m}$ で、PCT 桁部と上下部が一体となった PC-Box 桁のラーメン橋からなる。なお橋脚高は、ダム湖に建設されているため、約 $h=100\text{m}$ と非常に高いことが特徴である。地震発生当時、この橋は建設中であったが、伸縮装置と舗装を除き概ね完成していた。写真-2 に橋梁の全景を示すが、波線で囲んだスパンが落橋した。落橋したスパンでは、地震後支間長が約  $0.69\text{m}$  長くなったことが確認されている<sup>1)</sup>。

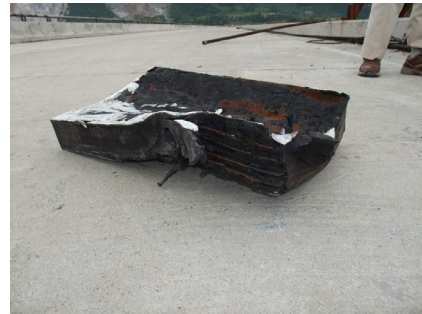
写真-5 損傷を受けた積層ゴム支承

写真-5 に積層ゴム支承の被害を示す。これは大きな変位により設置されていた位置から逸脱したものであるが、この様子から大きな相対変位が発生したと判る。またこの支承は、主桁および橋座面と完全に結合されていない構造であり、仮にボルト等で結合されていた場合、支承本体がせん断破壊していた可能性も否定できない。

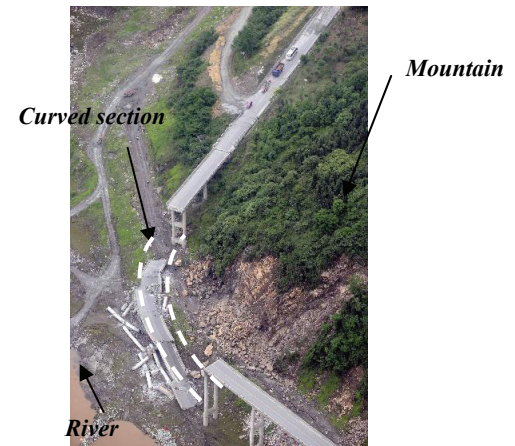
写真-6 落橋した曲線部  
(From SINA Corporation)

な路線にある橋梁である。写真-6 に示すように、地震後曲線区間である4径間部が落橋した。その後、救助や復旧のために、写真-7 に示すように被害を免れた区間ではあったが、人為的に爆破された。なお被害メカニズムについては高橋ら<sup>3)</sup>により説明されている。

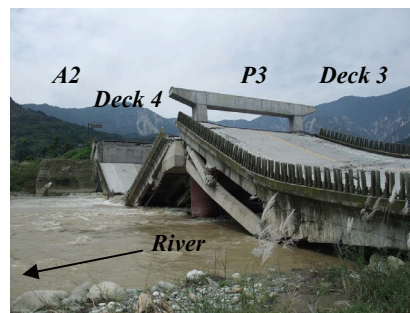
写真-8 落橋した2径間部 (Deck3・4)

写真-8 に落橋した2径間部を示す。なおこの橋について左岸側からのスパンを Deck1、最も右岸側のスパンを Deck4 と定義した。落橋した2径間について、P3 橋脚の残留変形や基礎杭のひび割れ状態から、A2 側の片側一方に大きく変位した形跡が確認されている。写真-9 に示す Deck1 は、落橋こそ免れたが大きな残留変位や斜材の破壊が認められる。またこの斜材の一部は左岸側の堤防に食い込んでいるが、これは地盤の変位が要因である。なお写真-10 は、写真-9 で示した A1 橋台を下流側から撮影したものであるが、この写真からも、斜材が堤防に食い込み、また斜材の破壊も確認できる。

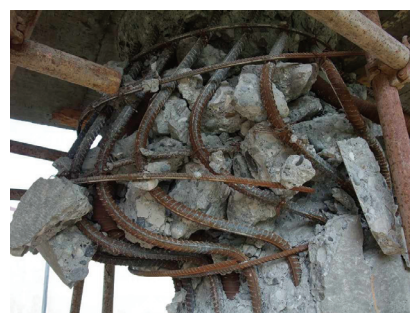
写真-12 代表的な橋脚の被害

Huilan 橋は、震央から約100kmの位置で、Mianyang の市内に位置する高架橋である。この橋梁は、他の橋梁と異なり平野部の市街地に位置し、鉄道と交差している。この高架橋は、本線と軽車両専用橋が分離され、軽車両専用部は4つのランプ部を含む形式となっている。4つのランプ部は概ね同様な構造形式であり、緩和区間を含む半径 $R=20.25\text{m}$ の曲線で縦断勾配が $i\approx 3\%$ (横断勾配は1%)からなる。これらの橋脚は $\phi=800\text{mm}$ の鉄筋コンクリート製円柱式で、基礎は杭基礎(単杭)である。写真-11 に代表的なランプ部の全景を、写真-12 に代表的な橋脚のせん断破壊を示す。

いくつかの橋脚は、この写真に示すようなせん断破壊が発生した。このような被害が発生した橋脚は、支承がなく上下部構造が結合された境界条件の部位(柱頭部)で発生している。特にこれらの橋脚には、PCより線によるプレストレスが導入されていたことが現地調査より確認された。なお、これ以外の橋脚部の支承は鋼製のスライド型可動支承で、また橋台部は積層ゴム支承による可動支承であった。なおこの橋には、落橋防止装置のような機能のデバイスは設置されていなかった。

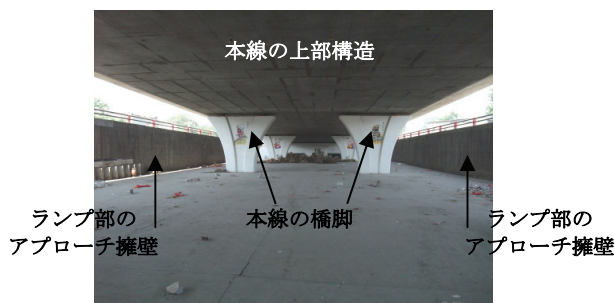
写真-13 本線部の橋梁の様子

まず、本線である高架橋は、写真-13 に示すように、上部構造がPCスラブのコンクリート構造であり上下線が一体となっている。RC橋脚は天端に向けて緩やかに変化する構造となっているが、上部構造と異なり上下線部でそれぞれ独立した形式である。基礎構造は現地で確認出来ないが、並行する軽車両専用のランプ橋の基礎構造より杭基礎であると推測される。

本線部の高架橋は、第1回目の調査時に目視による調査を実施したが、若干支承部で相対残留変位が認められた程度で、目立った損傷は確認されなかった。

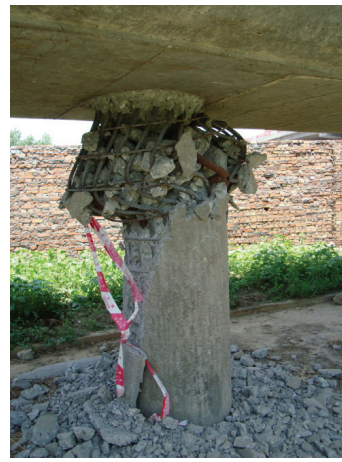
写真-14 代表的な円柱式橋脚のせん断破壊

軽車両専用のランプ橋についてであるが、全部で4カ所ある中の3橋でRC橋脚の損傷、また桁端部の衝突などが確認された。このランプ橋の橋脚は、縦断勾配が  $i=3.19\%$  であることから橋脚高が徐々に高くなっているが、この中で、橋脚高さが低くかつ支承条件が剛結である橋脚で、せん断破壊もしくは曲げ破壊からせん断破壊に移行したような損傷が認められた。写真-14に代表的な円柱橋脚の損傷状況を示す。この写真からも判るように、帯鉄筋が十分配置されていないため、コアコンクリートが破砕していることが確認できる。また橋脚高さが高くなるにつれて、写真-15に示すように、橋脚基部に曲げ圧縮に伴うかぶりコンクリートの剥離や曲げひび割れが認められた。

せん断破壊を受けた橋脚で鉄筋の調査を実施したが、円柱式橋脚の主鉄筋径は D25 程度（主鉄筋本数は 20 本）、かぶりが約 60mm であることが判った。帯鉄筋については、鉄筋径が D10 程度、帯鉄筋の間隔は 200~250mm であった。帯鉄筋は重ね合わせのような継手構造であり、また十分な中間帯鉄筋も確認されなかった。

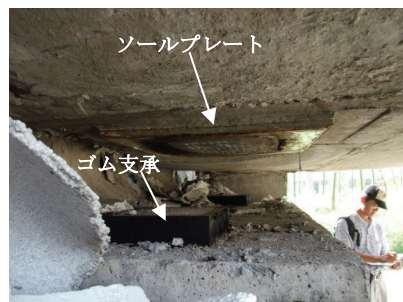
写真-16 橋台位置における桁端のアップリフト

支承部について、せん断破壊が発生した橋脚で支点の沈下の影響を受けて、橋台部には写真-16に示す様にアップリフトが発生した。この部位におけるソールプレートに着目すると（写真-17）、ゴム支承が移動したような痕跡を確認できる。このことから推測すると、地震発生後から橋脚のせん断破壊が発生するまではある程度の相対変位を伴い変位したと推測できる。また伸縮継手部（ランプ部から跨線橋部のジョイント部）においては、写真-18に示すように、桁端同士が衝突した痕跡も確認できた。なおこの桁端部は現地にて計測した結果、約 50mm 程度の遊間であった。橋梁としては、橋梁が写真-14に示したような損傷に至ったため、水平方向で約 150~200mm 程度の残留変位が認められた。
