## 2008年中国四川地震によるアーチ橋の被害

中国四川汶川大地震によって各種構造物が甚大な被害を受けた。橋梁においても、多数の多様な被害が発生したが、本稿では、著者らが現地調査した各種橋梁構造物のうちアーチ橋を取り上げ、その被害について述べている。また、中国の研究者らによるこれらの橋梁の被害分析についても少し触れている。

キーワード：四川地震，アーチ橋，被害分析，耐震設計

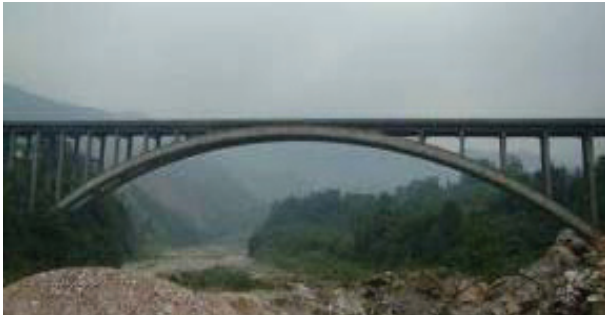
写真-1 金花大橋

金花大橋は綿竹市金花鎮の四級県道に位置し、石亭江を跨るRCアーチ橋である。写真-1に示すように、金花大橋(金花石亭江大橋)は1997年に竣工した支間長150m、橋長228m、幅員は10mのRCアーチ橋である<sup>14)</sup>。アーチ主構は2連のボックス構造からなり、アーチライズ比は1/6である。主桁は鉛直材上にゴム支承によって支持されている。

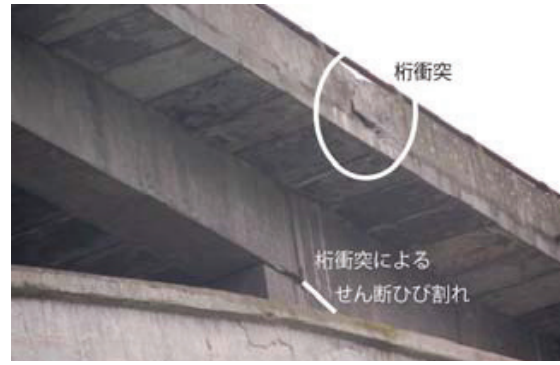
写真-5 アーチクラウン部の桁間衝突

写真-4に示すように、クラウン部近くのアーチ主構の側面にクラックが生じていたが、本地震によるものであるかどうかは明らかではない。アーチクラウン部ではアーチ主構と桁が一体となっているが、これに単純支持された桁との間で、写真-5に示すように衝突の痕跡が床版側壁にみられた。アーチ主構と一体となったクラウン部の桁とこれに隣接し、アーチ主構上で支持されていた桁との間の衝突によるものと考えられる。また、アーチクラウン部でのせん断クラックも観察された。本橋は総じて被害が比較的軽微であり、地震後も普通車両を通行していた。一方、文献15)では、橋台付近の橋面の段差と伸縮継ぎ目の損傷

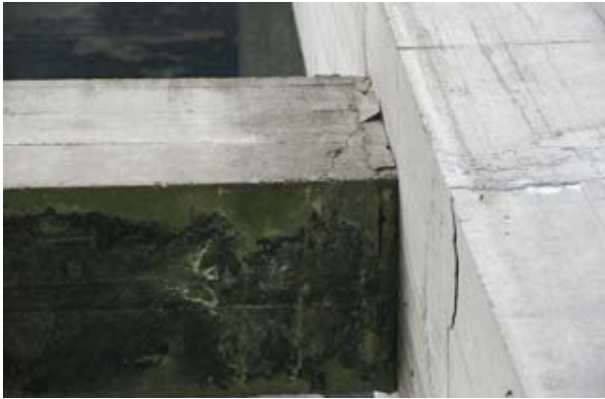
写真-2 鉛直材と横梁との接合部のクラック

写真-2に示すように、鉛直材と横梁の接合部において横梁には複数のクラックが生じた。横梁の鉄筋比が低く、曲げによる端部の鉄筋降伏が生じていると推定されるため、構造的な補強が必要と考えられる。

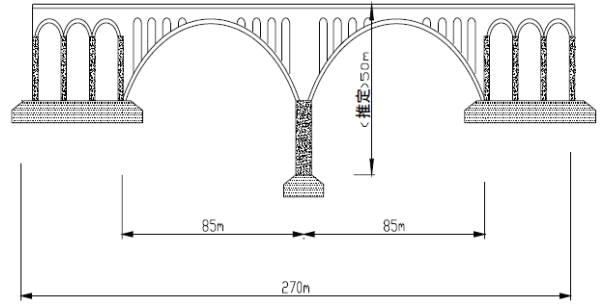
写真-6 井田坝大橋概要図

広域的には青川県と広元市内または甘肅を連結する橋梁である。1995年に着工され、1997年に竣工した。図-6(推定)に示すように、2径間RCアーチ(2×85m、文献16)では2×75m、文献17)では2×70m)であり、幅員は約7m、中間橋脚高さ約50m、橋長約270mである。写真-7、写真-8に示すように、地震によって中間橋脚が基部に近い位置で倒壊し、アーチが完全に崩壊した。信憑性は確認できないが、地震時に中間橋脚が橋軸方向に倒れ、アーチ主構が折れて倒壊したという現場近くの住民の証言がある。アーチ主構と中間橋脚の何れが先に崩壊したかは判断がつかないが、一般にはアーチ主構が先に崩壊したとすれば、中間橋脚が基部に近い位置から倒壊する可能性が低いと考えられることから、中間橋脚が先に崩壊したと見ることが妥当だと考えられる。しかし、アーチ主構は低鉄筋であることから、水平地震力によってアーチ主構に曲げモーメントが発生し、いずれかの側のアーチ主構が先に破壊し、この結果、もう一方のアーチ主構の水平力によって中間橋脚が倒れ、橋梁全体の崩壊につながったとの考え方<sup>16)</sup>も否定できない。また、文献17)では、断層の付近に位置している点が崩壊の原因だと分析されている。ただし、地盤条件など、他の複合的な要因についても検討する必要がある。たとえば、破壊したコンクリートブロックには大きな玉石が骨材として使用されており、建設時の品質管理の問題が挙げられる。また、基準に従って設計されていなかったことも考えられる。

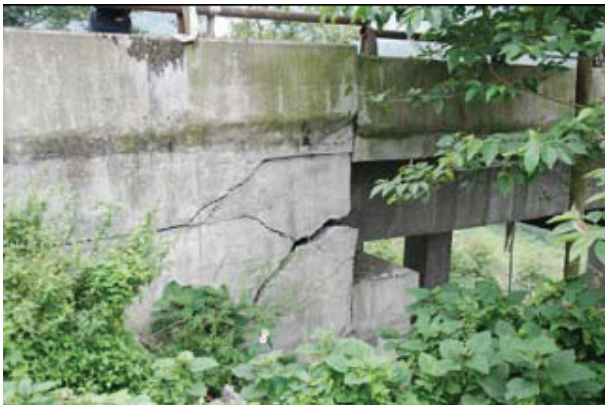
写真-3 主桁の衝突に伴う橋台の被害

また、写真-3に示すように、橋台には桁との衝突に伴って複数の大きなクラックが生じ、橋面において段差が生じた。今回地震によりこのような被害を受けた橋台が多く見受けられた。橋軸方向に桁が大きく振動したことを示している。

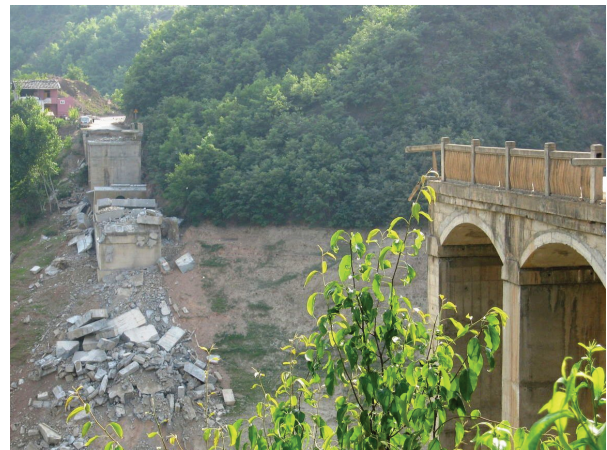
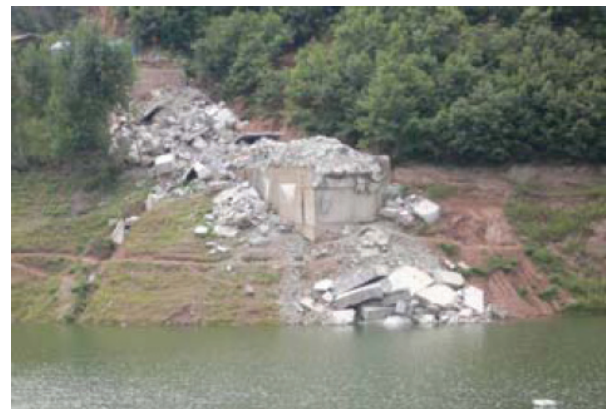
写真-7 本震直後の井田坝大橋

写真-8 左岸側のアーチリブ基部の破壊

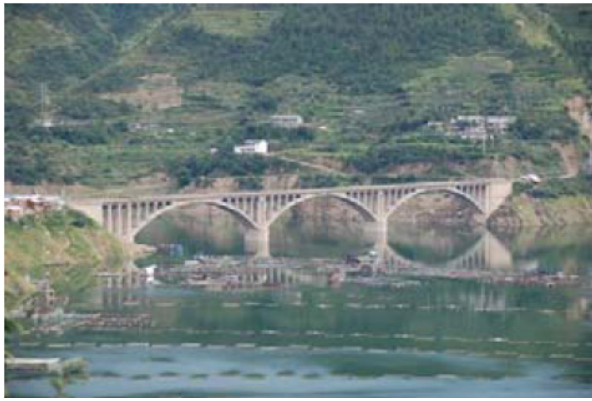
写真-9 白水大橋

白水大橋は、広元市から青川へ通る国道212に位置している。この橋は、井田坝大橋に遠くない地点にある。写真-9に示すように3径間RCアーチである。文献18)によれば、1988年に設計が完了したが、1992年に着工し、1996年に竣工している。橋長は348mである。各部にいろいろな被害が生じている。写真-10に示すようにアーチリブ基部には圧壊によるひび割れが生じた。また、写真-11に示すように、桁のひび割れに対しては鋼材で応急補強されている。写真-12に示すように、補剛桁の床版に橋軸直角方向にひび割れを生じ、アンゲル材でトラス状に応急補強されている。損傷部分の橋面には仮設鋼トラス桁(ペレ桁)を設置し車両通行を確保している。橋上部にも多数ひび割れが生じた。文献17)によれば、設計は基準に従って行われていなかった。報道によれば、2009年6月から8月にかけて補修補強を行った。なお、2009年10月から下流40mの地点で新しい白水大橋を建設している。

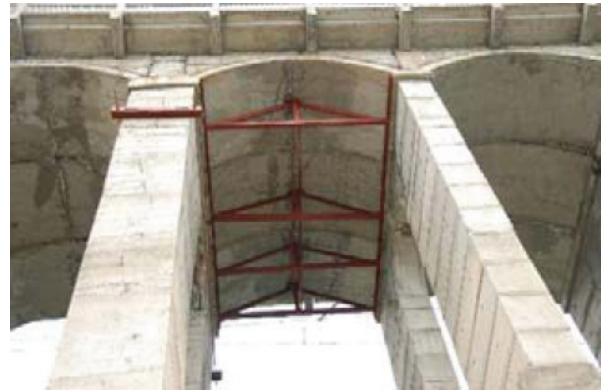
写真-11 アーチクラウン継ぎ目部の破壊

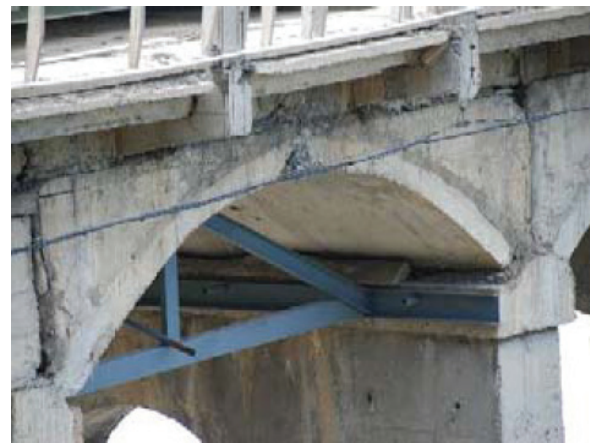
写真-12 アンゲル材でトラスに応急補強された床版損傷部

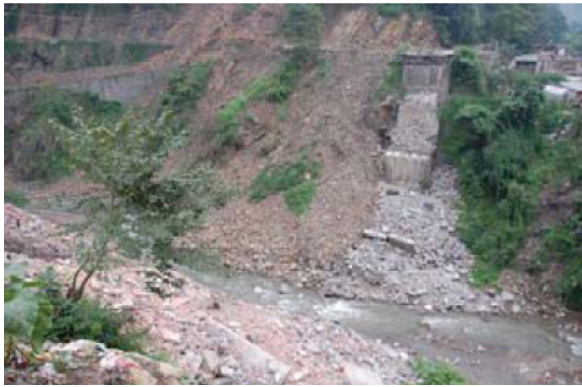
写真-13 倒壊した紅東大橋

紅東大橋は綿竹市行政区内にある橋長約80mのRCアーチ橋である。写真-13に示すように完全崩壊した。写真-14はアーチ主構の取り付け部である。現場の状況で判断すれば、その反対側の取り付け部に支持する地盤条件は比較的によくないように思われる。また、わずかな鉄筋しか配置されておらず、アーチ主構の基部がヒンジ構造になっているのではないかと推定される。

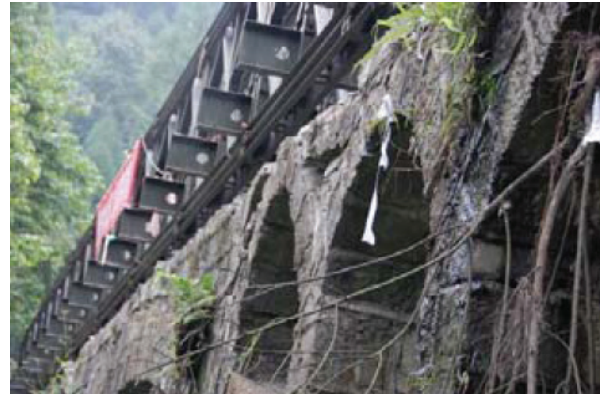
写真-16 アーチクラウン部と1/4との中間部に生じた損傷

-15に示すように支間長約30mの無補剛石造アーチ橋である。約10年前に建設されている。砂岩が用いられている。アーチ主構の固定部は岩盤に支持されている。アーチ主構の固定部における目地開きの他、写真-16に示すようにアーチクラウンとアーチ1/4点との中間部で路面の破壊が生じている。橋軸方向の応答に伴う圧壊と考えられる。

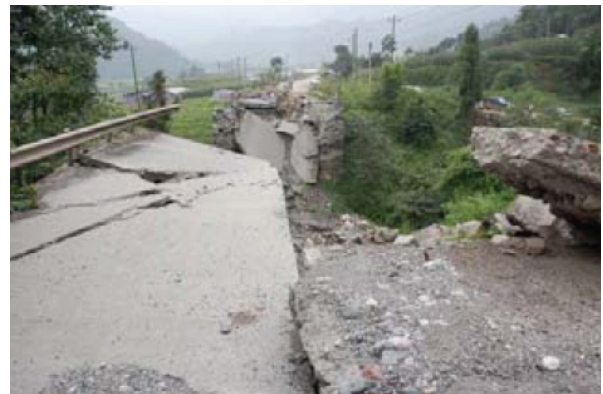
写真-17 迎春橋

迎春橋も綿竹行政区内の地方道路に架かる支間長約30mの無補剛石造アーチ橋である。写真-17に示すように、完全崩壊した。急峻な斜面に沿って造られた橋であり、固定部の擁壁が両側に開いていることから、アーチ支持点が不安定となり崩壊したと考えられる。小規模な橋であるが、地域住民の生活にはなくてはならない橋であり、大きな支障を来していた。

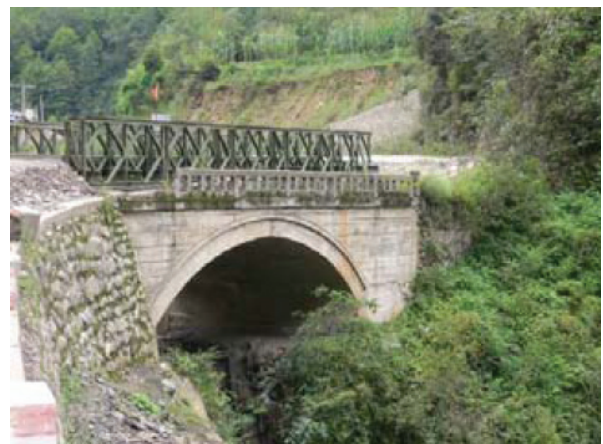
写真-18 財神廟橋

青川地域には全域に渡って多数の石造アーチ橋が使用されている。これらの中には地震によって大きな被害を受けたものも多数ある。一例を示すと、写真-18に示すように、財神廟橋は青川県行政区に位置する支間約10mのRCアーチである。建造年代は不明で、かなり古い橋梁と考えられる。橋体に石積み目地に沿うひび割れが生じたため、車両通過を確保するため応急的に仮設鋼トラス桁(ペレ桁)を設置している。

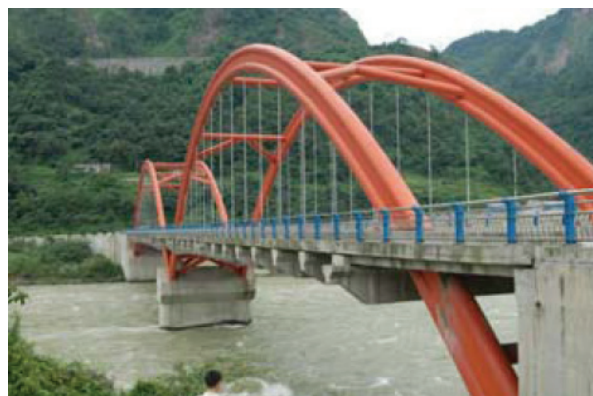
写真-19 紫下橋

ので、最後に1例、この例について示しておきたい。  
紫下橋は紫坪壩ダムの下流約1kmに位置し、落橋した廟子坪大橋3)や百花大橋4)と10km程度しか離れていない。写真-19に示すように、径間長約80mの2径間単純パイプアーチ橋である。アーチは2本の鋼管から構成されている。アーチから鉛直材で横桁を支持し、これにプレキャストの縦桁を配置して床版を置いた構造である。パイプアーチ、桁組ともに軽量であり、兩岸も岩盤が露頭した安定した地盤条件でもあることから、ほとんど被害を受けなかった。被害としては、写真-20に示すように、アーチ部の振動に伴ってパイプアーチ周辺の縁石兼鉛直材のカバーコンクリートの一部が剥落した程度である。

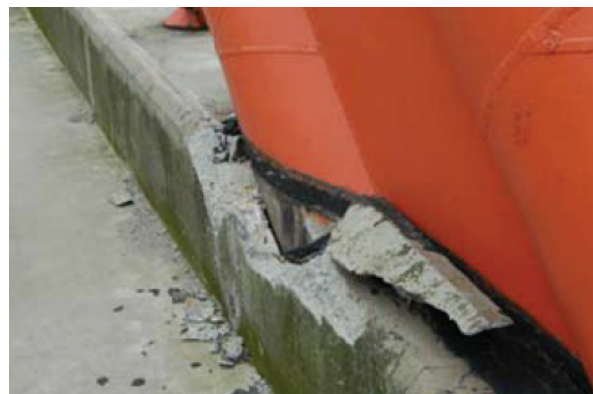
写真-20 パイプアーチ位置における縁石の損傷
