## 2009 年イタリア・ラクイラ地震による土木施設の被害

本文は、2009年4月6日午前3時32分頃（現地時間）にイタリア中部のラクイラ(L' Aquila)において発生した $M_L=5.8$ ,  $M_w=6.2$ の地震に対する、(社)土木学会、(社)地盤工学会、(社)日本建築学会および日本地震工学会の4学会合同調査団による現地調査結果に基づいて、地震及び地震動の特性、地盤及び落石被害、交通施設の被害、生産施設の被害を示すものである。被害調査はラクイラ市を中心として、オクレ、オンナ、パガーニャ、コピート等の地区において実施された。

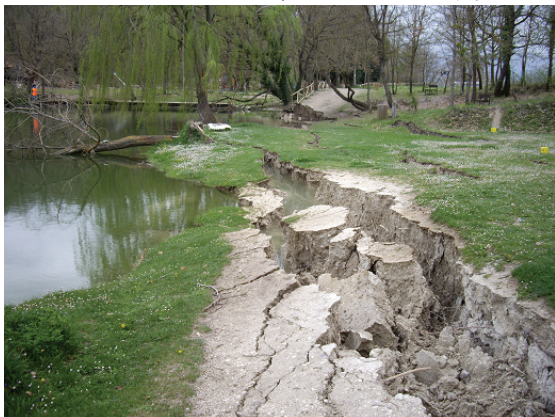
塊が池側に流動しており、池に最も近い土塊は湖に流出して水没している。この部分の地盤は、盛土であったと想像される。北東に位置する2つの名前が付けられているきれいな泉は枯れていたが、その北側に新たに活発な泉が形成されていた。このことから、背面斜面から豊富な伏流水が供給され、また地下水もかなり高いことがわかる。地震動により表土層内の水圧が上昇したことが考えられる。また、地盤の変位により地下水流の経路が変わったことがわかる。南側の護岸は、明瞭な滑落崖を示しながらすべり土塊が池中に滑動している。

直径約120mのSinizzo湖周辺では、写真-2に示すように地盤が側方流動した。特に、湖の北側では数多くの土

写真-2 Sinizzo 湖周辺に生じた地盤流動

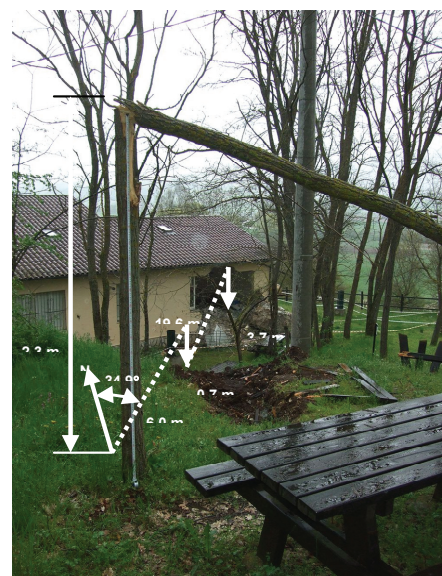
写真-3 落石の通り道(木が折れ、地盤上に落石の落下による穴が開いている)

Grotte di Stiffe では2箇所で落石があった。1つは、大きさ  $1.5\text{ m} \times 1.6\text{ m} \times 1.9\text{ m}$  で質量約  $12\text{ t}$  の石灰質礫岩のブロックである。写真-3 に示すように、この落石が公

園最下部の建物の壁を直撃し壁を破壊した。落石表面には新鮮な白色はほとんど見られず、長い間空気に接触した黒色を呈している面が大部分であるため、発生源において岩盤表面に露出していたか、浮石・転石状態であったことと推定される。

跳躍距離から衝突時の速度を計算すると  $15\text{ m/sec}$  程度であり、衝突時のエネルギーは  $2,700\text{ kJ}$  となることから、通常の建物の壁では抵抗できない。

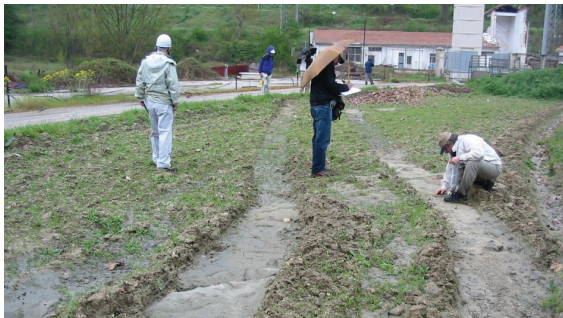
沖積低地が Aterno 川沿いに広がっているが、液状化の痕跡はあまり見られなかった。しかし、Martini 地区と呼ばれる旧ラクイラ市街の南端に位置する Aterno 川沿い地区では、写真-4 に示すように河川近くの畑と駐車場において、噴砂が見られた。噴砂厚さは最大  $100\text{ mm}$  程度で大規模なものではないため、液状化による構造物への影響は生じていない。図-2 は持ち帰った噴砂を東海大学とトルコの Pamukkale 大学で分析した粒径加積曲線である。 $0.2 \sim 1\text{ mm}$  の粒径が卓越しており、液状化しやすい砂層に相当する。

写真-4 Martini 地区における液状化

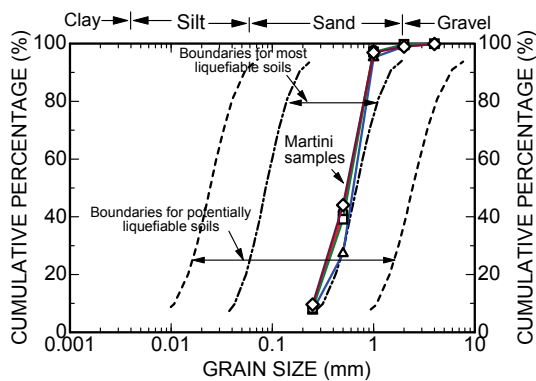
図-2 粒径加積曲線

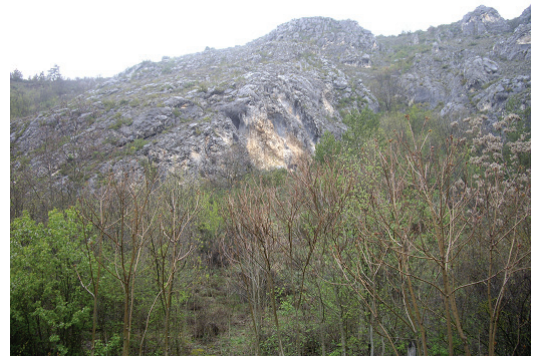
Paganica 北部の西側斜面において新しい崩壊跡が数多く確認された。写真-5 に示すように、一部の岩塊は道路まで達しており、さらに道路を通り越えて東側河川にまで達したものも数多くある。道路に近接している岩斜面では覆式ロックネットが施工され、小規模落石には十分抵抗して

写真-5 Paganica 北部の西側斜面における新しい崩壊跡

いる。今後の道路への2次災害を防ぐために、不安定岩塊の点検が必要と考えられる。

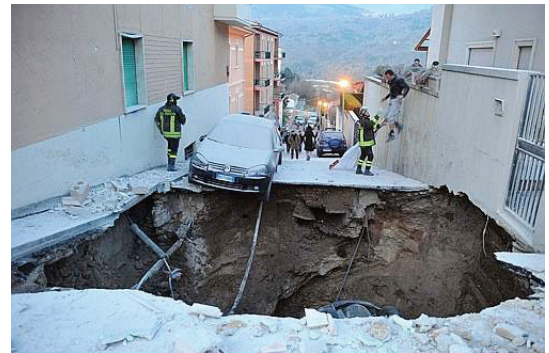
写真-6 自然空洞の崩壊による路面陥没 (web による)

ラクイラ旧市街では、2箇所で自然空洞アーチ部の破壊による路面の陥没が生じた。最初の箇所は写真-6 に示すように、路面が陥没して車が落下した箇所で、著者らが調査した時点ではすでに崩壊ガラなどで埋め戻されていた。

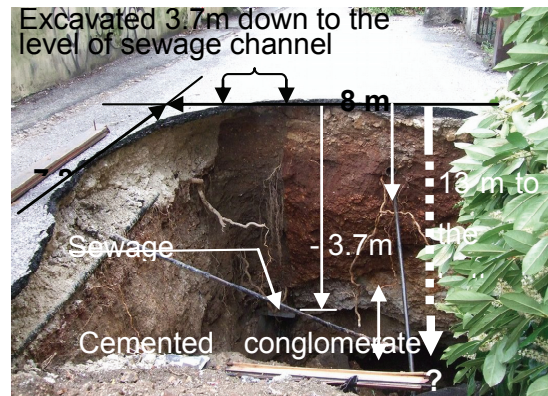
写真-7 自然空洞の崩壊による路面陥没 (図-3 参照)

もう1箇所はここから約100 m離れた地点で、写真-7 に示すように、直径は約8 m、深さは確認できた範囲で13 mの陥没孔がそのままの形で残されていた。孔の構造は図-3 に示すようになっており、孔の底面はさらに深くまで広がっている可能性がある。路面から3.7 mの深さに、石灰質礫岩を掘削してコンクリート製下水路が埋設されていた。下水路を建設するために空洞アーチの肩部を掘削していることから、空洞のアーチクラウンが弱くなっていたところに地震動が加わって崩壊したと考えられる。

なお、このような陥没はラクイラ旧市街地内には他にもあると言われている。ラクイラ旧市街地には、陥没を生じる可能性のある地下空洞が広域的に多数存在する可能性があるため、地下空洞の存在を明らかにし、今後の安定性を確認することが重要だと考えられる。

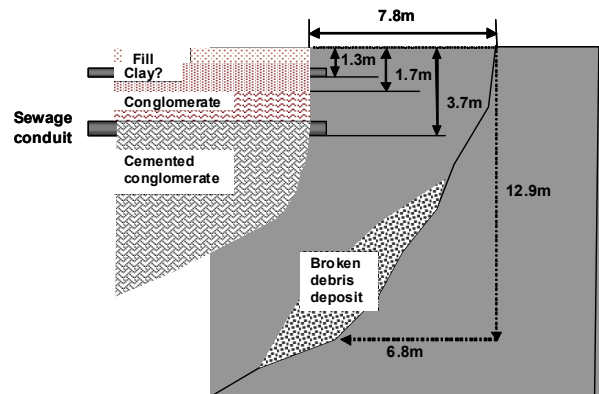
図-3 自然空洞アーチ部の破壊による陥没

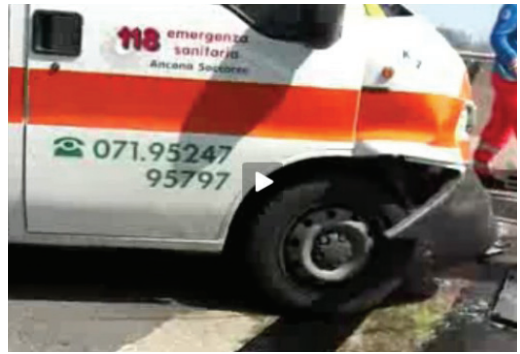
ラクイラ市北部には、東西方向に高速道路(A24)が走っており、写真-8 に示すように、ほぼ高架構造となっている。支間長36 m程度のPC単純箱桁橋で、橋脚高さは場所により異なるが、11 m~20 m程度である。高架橋では一部区間で写真-9<sup>3)</sup> に示すように、桁端で200 mm程度の段差が生じていた。写真-10 は場所が不明であるが、桁端の段差のために損傷した救急車である。

写真-10 桁端の段差のため損傷した救急車(ウェブ)

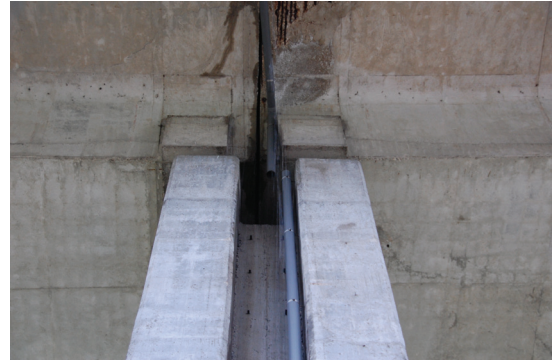
写真-11 に示すように、本高架橋では多数の桁が橋軸方向に200 mm程度残留変位を生じた。直接、被災箇所の支承部を調査することはできなかったが、高架橋には鋼

写真-11 橋軸方向への桁の残留移動

製の固定支承及びローラー支承の他、積層ゴム支承も使用されていた。橋軸方向の桁の応答変位が大きかったため、鋼製固定支承及びローラー支承が逸脱し、路面に段差を生じたと考えられる。写真-12 及び写真-13 はイタリア側の調査による鋼製支承の損傷である<sup>3)</sup>。

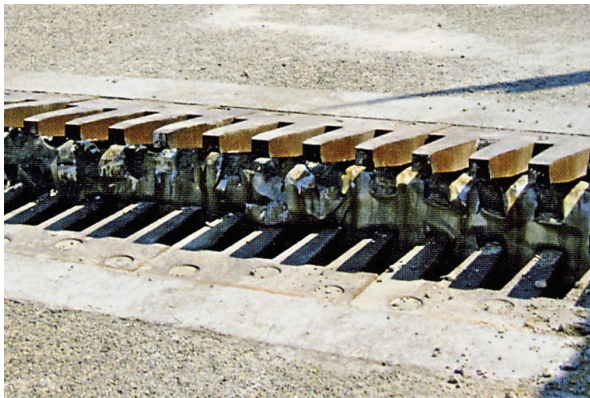
写真-9 ジョイントの段差(文献3)による)

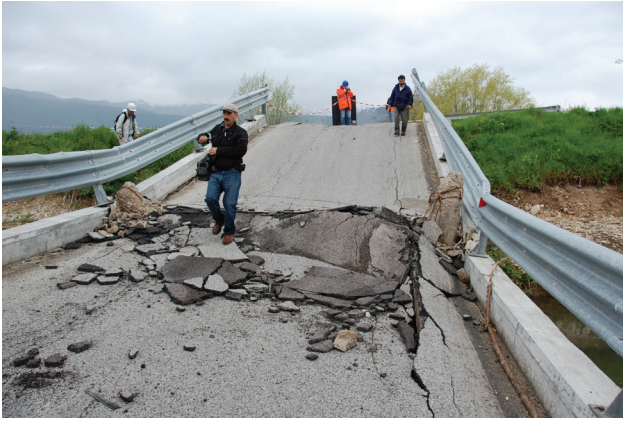
写真-14 3径間連続橋の落橋 (Fossa 駅近く)

一方、SR261 と Fossa 村を結ぶ道路がアテルノ川を横断する箇所に位置する橋長 35 m の 3 径間連続 3 主桁 RC 橋が写真-14 に示すように落橋した。幅員は約 5m、径間割は 10 m+15 m+10 m である。主桁と剛結合された径 300mm の六角形状の RC パイルベント橋脚により支持されていたが、河面付近で橋脚が折損すると同時に主桁との剛結部が破断し、橋脚が外側にずれた結果、写真-15 に示すように、パンチングシアによって床版を打ち抜き、4 基の橋脚頭部が床版上に現れた。橋脚に使用されていた軸方向鉄筋は径 17 mm の丸鋼で六角形の各コーナーに 1 本、計 6 本が、また、主桁との固定用に径 9 mm の丸鋼も数本配置されていた。帯鉄筋としては径 6 mm の丸鋼が配置されていた。コンクリートはかなり貧配合で、おそらく強度は 20 MPa 以下と考えられる。低鉄筋であるため、塑性ヒンジを形成しておらず、もろい破壊をしている。ただし、損傷状況から判断すると、今回の地震により被害を受ける前に、何らかの理由によりもともと折損していたように見受けられる。橋脚の横に主桁が見えるが、鉄筋がむき出しになっており、配筋自体も程度の良いものではない。橋脚、主桁ともに、コンクリートのかぶりがほとんどないため、地震前から著

しく鉄筋が錆びていたと考えられる。以上から見て、本橋では、地震前に何らかの原因で橋脚の損傷が生じ、これが地震動によってさらに進展すると同時に、橋脚上部と主桁との結合部が破壊し、パンチングシアによって橋脚が床版を突き破って床版上に現れたと考えられる。

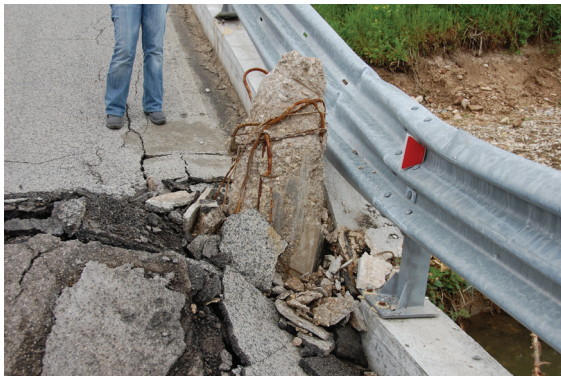
写真-15 床版を突き破って突出した橋脚

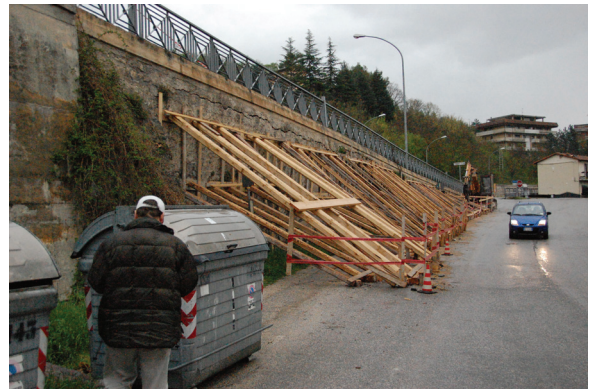
Aterno 川沿いの地域では、路面の沈下やクラックが各所で生じた。一例を挙げると、SS17 と SR615 の交差点近くにおいて、写真-16、写真-17 に示すように盛土の一部が最大 350mm 程度局所的に沈下し、擁壁の上部が折れ曲がり変形した。変形した側の斜線は規制し、残りの 1 車線を開放していたが、その側方には迂回用の新規盛土が施工され、2 車線として切りまわし開放できるようになっていた。

写真-16 盛土の変形とこれに対する応急復旧

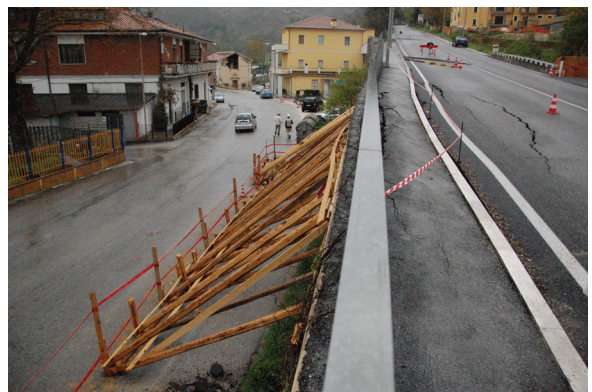
写真-17 沈下した路面

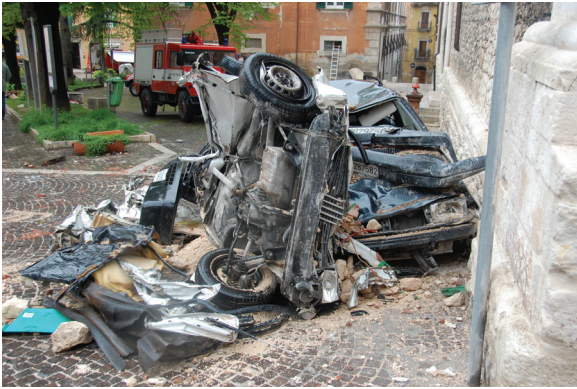
写真-18 に示すように、各所で沿道建物の倒壊等による車両被害が発生した。地震の発生が早朝であったせいもあり、直接の運転者の犠牲は少なかったようであるが、地震発生時間帯によっては、甚大な被害が発生した可能性がある。

写真-18 建物の倒壊により埋没された車両（ラクイラ旧市街地）

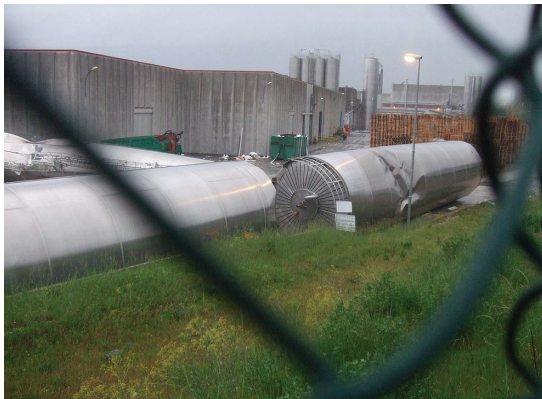
ポリプロピレンのペレットを貯蔵する高さ約 20m、直径 4m のサイロ (VIBAC 社工場) が写真-19 に示すように被害を受けた。一例を挙げると、高さ 16.6m、直径 3.9m、厚さ 6mm のアルミニウム製サイロ 4 基が倒壊した。消防隊がバーナーでサイロを切断した結果、写真-20 に示す象足状の座屈が最下部 1.2m ほどに生じているのが確認された。

写真-19 被災した産業用サイロ

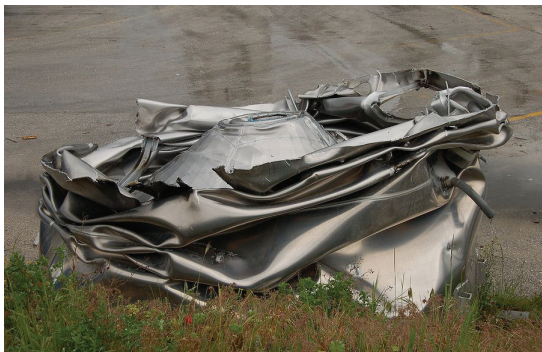
写真-20 象の足座屈
