# 十勝沖地震津波調査報告

堀口孝男\*・横田基紀\*\*

## 1. まえがき

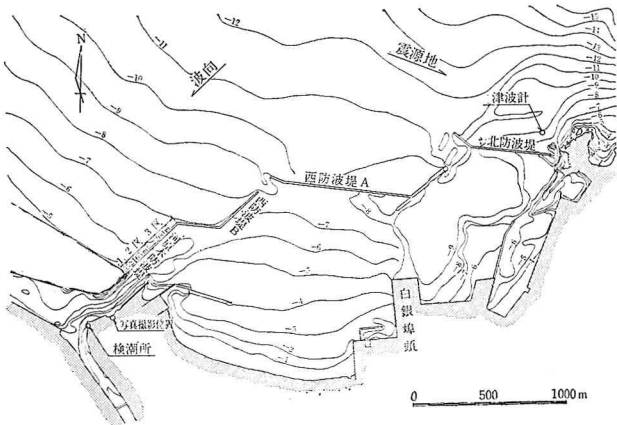
図-4.1.1 八戸港平面図

八戸港は三陸海岸とやや様相が異なり、南方に大須賀、種差など岩の多い海岸線を有するものの、北方は八太郎、小川原湖前面など北半島の尻屋崎まで平坦な砂浜である。しかしながらチリ地震津波および今回の十勝沖地震津波にみられるごとく、前面の海底地形の影響からか、昔から比較的大きな津波災害を受ける地域である(図-4.1.1 参照)。

津波は図-4.1.1に示されるように震源地の方向から襲来したものとすると記録に現われた津波の初動(第1

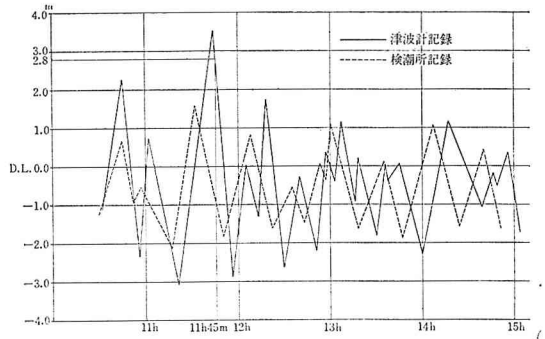
図-4.1.2

引き波ピーク)の時刻差が12分、第1波(第1寄せ波ピーク)の時刻差が14分である。河原木防波堤の港内水位を検潮記録、港外水位を津波計記録より判断すると、検潮記録には防波堤の影響、津波計記録には津波の変形などいくつかの時間差を生ずる要因はあるだろうが、両記録の間には14分程度の時間差はあったと考えられる。14分の時間差をつけて両記録をかき合わせたものが、図-4.1.2である。

これによると、11時45分、第3波が押し寄せた時に港内側-1.0m、港外側+2.6mの水位差を生じている。当時の写真記録(目撃者により撮影された防波堤倒壊までの連続写真、写真-4.1.1)をみてもこの程度の水位差があったと思われる。

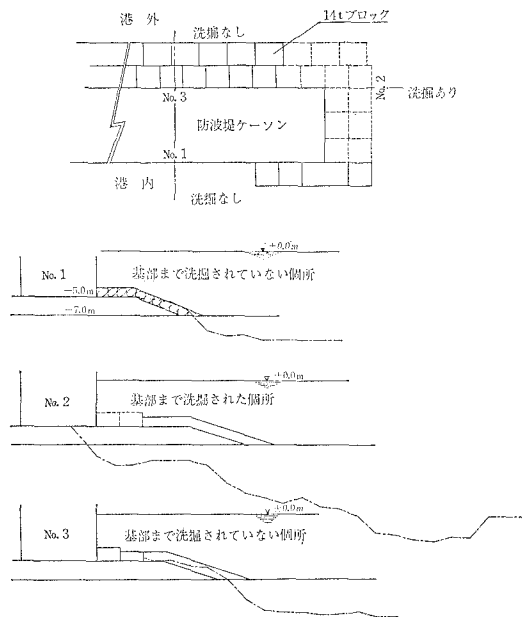
図-4.1.4 西防波堤先端深淺図

津波被災後、八戸港工事事務所で行なった深淺測量の結果(図-4.1.4 参照)をみると西防波堤先端では津波の出入によりかなりの流速を生じ洗掘も最大 10 m にもなっている。しかし、No. 1, No. 3 の箇所にみられるように防波堤にそった流れによる洗掘は少なく、西防波堤より内港側に位置する河原木防波堤では基部の洗掘は倒壊の原因にはなっていないようである。

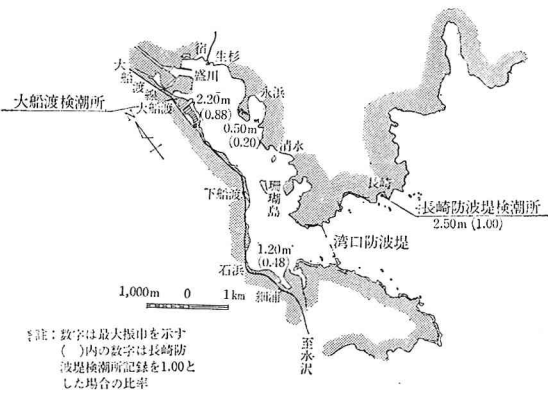
図-4.2.1 大船渡湾平面図

大船渡湾は図-4.2.1に示されるように細長い屈曲した湾で湾口での水位変動が周期によっては、湾奥部で5~6倍にも達する津波に不利な地形をしており、過去数回、三陸津波、チリ地震津波でも知られるように大きな

現地調査で得られた記録を加えて最大振幅の平面分布をみると図-4.2.1に示すようになる。( )の数字は湾口の振幅に対する比率である。永浜の記録は永浜水産試験所で量水標により目視観測したものであり、また、細浦漁港の記録は漁夫から聞き込みによって得たものである。

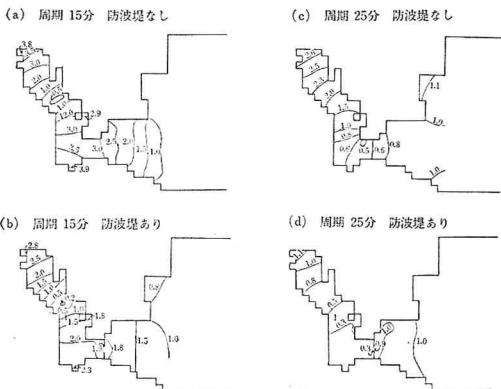
図-4.2.2 等最大水位線図

港湾技術研究所で行なわれた大船渡に関する計算は反射の影響を除くため外海側に移動する境界条件を与え、その波高を1.00 m, 周期10分, 15分, 25分, 40分, 60分としてそれぞれについて防波堤あり, 防波堤なしの合計10ケースを行なっている。図-4.2.2はそのうちから今回の津波の周期16~25 minに適合するものとして周期15分, 20分を選んだ。

計算によると周期15 minの場合で細浦と大船渡の振幅が大きく永浜付近が極度に小さいという傾向があり、今回の津波で得られた記録とよく一致している。周期25 minの場合では湾口と大船渡の比率の違いが少ないが、細浦で実際に生じた振幅が計算に現われていない。しかしこの長周期波の計算は運動方程式の線形計算に基づくもので、また波形も完全正弦波形を与えているにもかかわらず、比較的、今回の津波の記録と傾向が合致しているといえよう。

したがって、もし大船渡湾口防波堤がなかったとしたら、湾奥の大船渡市では湾口における津波の約2~3倍

の津波が押し寄せ、たとえ干潮時とはいえ市街地まで浸水し再度大きな被害をもたらしたものと思われる。

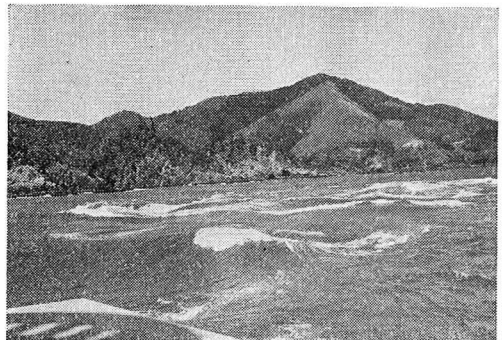
写真-4.2.1 大船渡湾口防波堤

写真-4.2.1 は湾口防波堤の湾口を写したもので、かなりの流速と堤体の影響による盛り上りを示している。聞きこみ調査では漁夫から津波時6ノットの速力の漁船が港外に出られなかったから、6ノット以上の流速があったとなっており、計算で得られている湾口部の平均流速が3 m/sec 程度であるから表面においてこれを越える流速が当然生じていることになろう。
