# 事例調査に基づく防波堤・護岸の地震被災特性

鹿島 遼一\*・植田 和哉\*\*・岡 睦夫\*\*\*

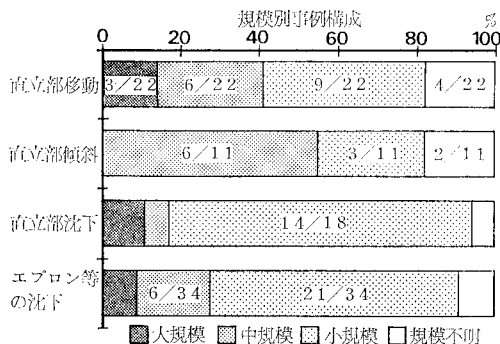
図-2 護岸の地震被災規模特性

・ひびわれの4形態が多かった。これらについて被災規模別の事例数を整理して図-2に示す。直立部の移動では中規模および大規模の被災が全体の約40%であり, 直立部の傾斜は中規模以下の事例が多く, 大規模の事例はみられなかった。また, 直立部の沈下およびエプロン等の沈下の約60%が小規模の被災であった。

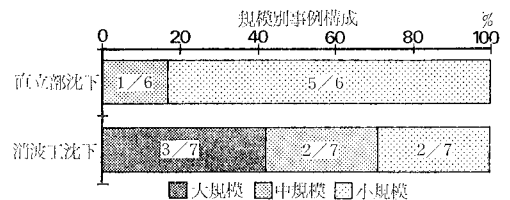
図-3 防波堤の地震被災規模特性

地震動を被災主因とする防波堤13例の被災形態としては直立部の沈下, 消波工等の沈下の2形態が多かった。これらについて被災規模別の事例数を整理して図-3に示す。事例は少ないが直立部の沈下の約80%が小規模の被災であり, 消波工等の沈下では中規模以上の被災が約70%であった。

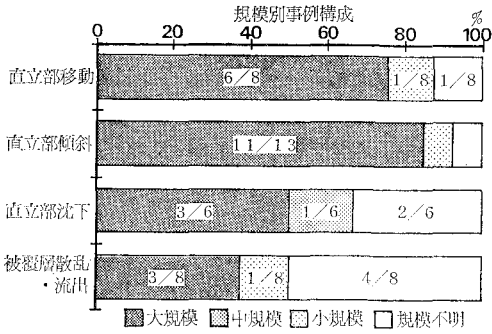
図-4 防波堤の津波被災規模特性

津波を被災主因とする防波堤13例の被災形態としては直立部の移動, 沈下, 傾斜ならびに消波工などの散乱・流出, および基礎地盤の洗掘が多かった。これらの被災形態について被災規模別の事例数を整理して図-4に示す。今回調査した津波の被災例では被災規模が大きな

ものが多かったことがわかる。

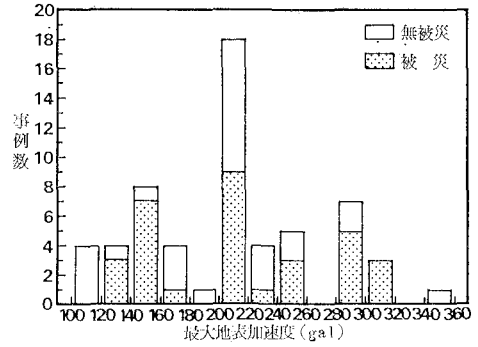
図-6 最大地表加速度と護岸の被災、無被災の関係

護岸の被災 33 例と無被災 26 例について最大地表加速度別事例数を図-6に示す。なお、護岸本体に異常はなくエプロンのみ被災した場合には無被災とみなした。図より最大地表加速度が 120 gal を越えると被災例がみられる。護岸の設計水平震度は 0.1~0.15 程度に設定されることが多く、最大地表加速度を構造物に作用する加速度とみなせば、被災が生じはじめる最大地表加速度が 120~140 gal 程度であることはうなずける結果である。

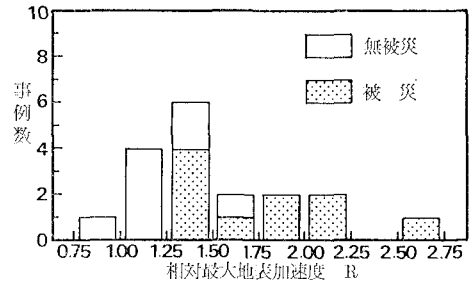
図-7 相対最大地表加速度 R と護岸の被災、無被災の関係

図より明らかなように、護岸の被災、無被災の境界は  $R=1.25\sim 1.75$  であり、 $R$  が 1.75 を越えると無被災例はみられない。

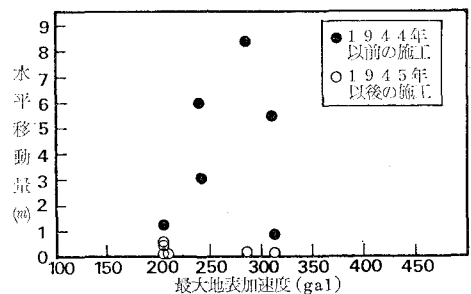
図-8 最大地表加速度と護岸水平移動量の関係

直立部および上部工の水平移動量と最大地表加速度の得られている護岸の被災 16 例について、水平移動量と最大地表加速度の関係を図-8に示す。水平移動量が大きな事例は 1944 年以前に完成した構造物であり、これらのデータを除けば水平移動量は最大で 57 cm である。

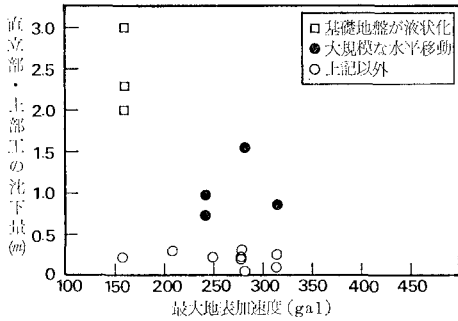
図-9 最大地表加速度と護岸直立部および上部工の沈下量の関係

得られている護岸の被災 16 例について、沈下量と最大地表加速度の関係を 図-9 に示す。沈下量の最も大きなグループは基礎地盤が液状化した事例であり、沈下量は 2~3 m に及んでいる。次いで沈下量が大きなグループは 図-8 に示す大規模に水平移動した 1944 年以前の構造物であり、沈下量は 73~155 cm である。これらを除けば沈下量は最大で 32 cm である。なお岩盤設置事例として 1982 年浦河沖地震により被災した浦河港中央埠頭 -3.5 m 物揚場がある。最大地表加速度は不明であるが、ケーソンの沈下は 10 cm である。

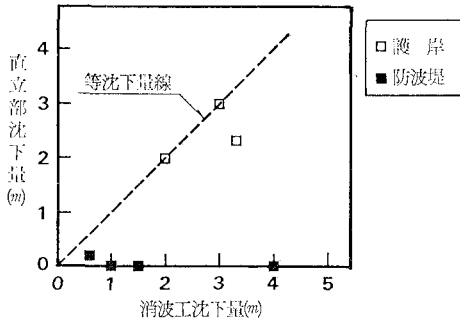
図-10 護岸、防波堤の直立部沈下量と消波工沈下量の関係

さらに消波工沈下と直立部沈下の関係を考察する。消波工を設置した護岸および防波堤のうち沈下被災した 7 例について、直立部と消波工の沈下量を整理して 図-10 に示す。護岸の 3 例は全て本体の基礎地盤が液状化した事例である。防波堤の場合、直立部はあまり沈下せずに消波工が大きく沈下する傾向がみられる。この沈下には地震に先行して生じた累積沈下が加わっている可能性が考えられる。

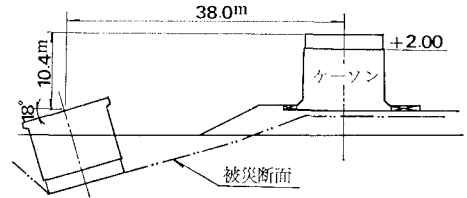
図-12 1983 年日本海中部地震津波による能代港工業用地造成護岸被災断面<sup>7)</sup>

図-12 は 1983 年日本海中部地震の津波により被災した能代港工業用地造成護岸の事例である。本図に示す護岸の工区では消波工、裏込め栗石が未施工であった。堤体は原位置から堤内へ 38 m 移動するとともに転倒しており、堤内のマウンドや基礎地盤は大きく洗掘されている。なお、隣接する護岸で裏込め栗石が施工されていたものは被災していない。
