秋田縣下の震災を観察して

(昭和14年6月8日土木學會第82回講演會に於て)

會員 高井信一*

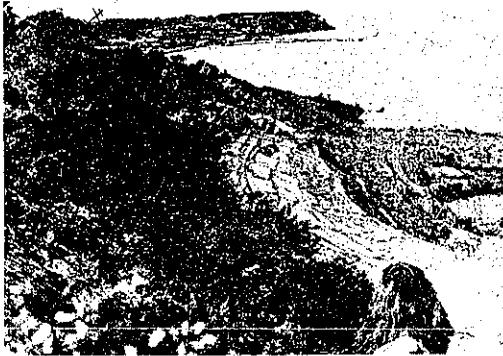
図-6. 北浦町附近の海岸断層

半島北側の北浦以東の海岸及南側に於ける金川生鼻崎間の海岸は断層海岸であり、又安田琴川及鮎川筋本の線は断層に起因する地形と考へられます。今回の地震によつて生じた主なる地変、家屋の倒壊、墓石の顛倒等の現象は之等の断層線に沿ひ又は囲まれた地域が最も夥しく、東方稍々離れて八郎潟沖積平野に在る村落の被害が地盤軟弱にも拘らず却つて甚だしくないといふことは大凡今回の地震の性質を暗示して居るのではないかと思ひます。

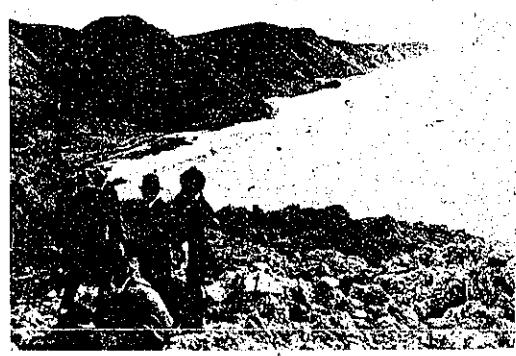
図-7. 安田附近の山崩れ

安田の西方約1kmの海岸に起つた3ヶ處の山崩の内、一つは大きい。地質は同じく第三紀頁岩層で海岸砂浜の下部には容易に粘土化する綠色岩層が發達して居り、大崩壊によつて生じた滑り面は此の頁岩層を深く切つたものと覺しく海岸の砂玉石を乗せたまゝ約10m以上も露出し、大なるものは數十米も海中へ半島状に突き出して居りますが、これは下層に軟弱なる厚層がある場合の山崩れに往々見られる現象であります。

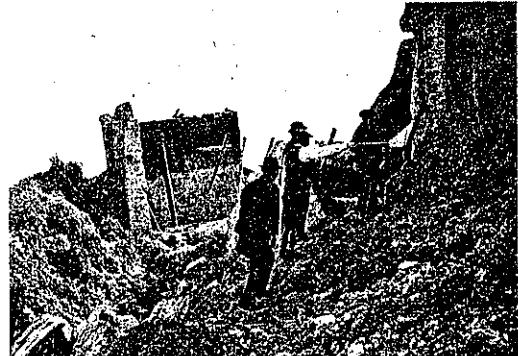
図-8. 船川水道タンクの破壊

船川の入口に起つた大崩壊ですが、こゝは標高約70mの丘陵で其の尾根が海岸まで突出して居るのを切取つて縣道と鉄道が通じて居り、海岸には護岸擁壁が設けてあります。又切取上部の高地には船川町のコンクリート造の簡易水道給水槽があるが、此の山地が地震に依つて全部大崩壊をなし其の土砂は縣道は勿論鉄道線路を約5mの高さに埋没し先端は海中に突入しました。山上の給水槽は全く破壊され更に上部山上には數百米の奥まで龜裂と共に廣大なる地域が陥没して居るのを見ました。崩壊前の切取上部の山上は餘り急斜面ではなかつたが而も其の斜面と無關係に凹地を生じて居り、陥没の形狀或は龜裂の方向等より見て普通の山崩れとは趣を異にして居ります。崩壊地の地質は第三紀頁岩層で略々水平層を成すが垂直に大きく塊状に破壊されて居り、地裂による陥没と考へるのが至當ではないかと思ひます。

水道も亦被害を受け易いものであるが、被害區域内の水道施設としては秋田市及極めて簡単ですが船川町に在ります。然し秋田に於ては殆ど被害と稱すべきもの無く、たゞ船川に於て其の給水槽が山崩れの爲完全に破壊され水管も隨所に切断されて断水の止むなきに至りました。

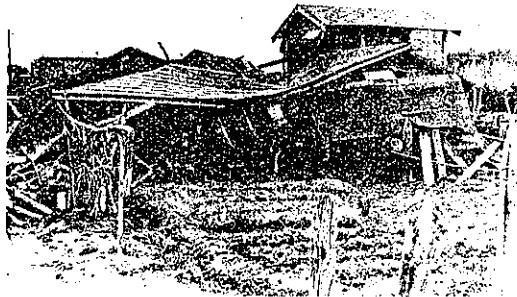
図-10. 脇本驛附近民家の倒壊

したが、元來地震に最も警戒を要するものは出火でありまして、これが往々にして一層の慘禍を加へるものですが、斯くの如く少なかつた原因は最も火氣を要しない絶好の時刻に地震が発生したからです。然しながら一面被害の甚大なりし地方は塞村僻地にして其の家屋構造が極めて貧弱な上に多年雨露にさらされて腐朽した藁屋根の重みが震度の割に倒壊家屋を多からしめて居はしないかと思はれます。比較的構造の丈夫な土蔵又は屋根構造の軽い家屋が割合に倒壊を免れて残つて居るのはその證據であります。

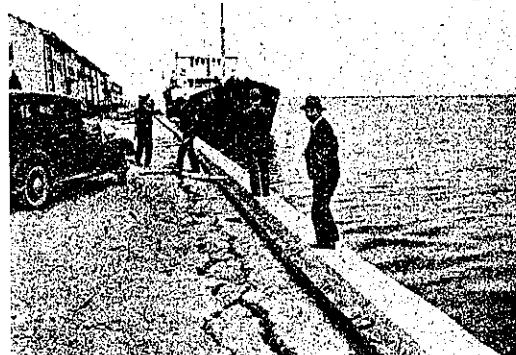
図-13. 船川港岸壁盛土部分の沈下

被害が割合に甚だしかつたのは港灣施設にして、其の主なるは船川及土崎の築港であります。北浦にも簡単な漁港設備があるが其の被害は言ふに足りません。船川築港は其の基礎が第三紀頁岩層の上に立つて居る關係上震度の割合に被害は軽いやうでしたが、土崎築港は地質軟弱の爲か震度の割合に被害が大きかつたやうです。これ等に就ては別に述べられる筈ですから省略します。

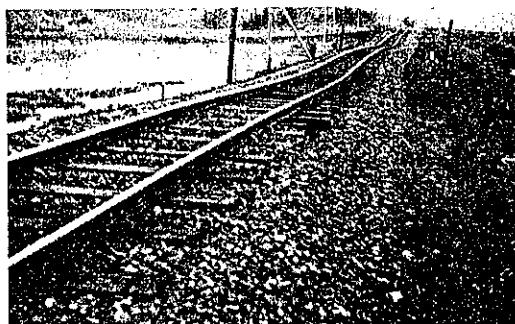
図-17. 昭和 14 年 5 月 1 日發生奥羽線震害状況
涅森岳機縫間 352k750m 附近線路通り最大約
700 mm、高低最大約 1 m 移動の状況

鉄道も亦相當の被害を受けましたが、これは其の性質上極めて僅小の沈下屈曲でも運転に支障を及ぼすものですから地震の影響を最も感じ易いのであります。就中築堤は其の構造上最も影響を受け易く、震度の餘り強くない地震に對しても沈下龜裂を生じ易い。今回の地震に於て、奥羽線森岳機織間に於ける築堤の沈下崩壊による不通事故は此の適例で、特にこの震動が強かつた譯でなく、被害現場が建設當時の所謂化物工場で軟弱なる湿地に盛土された處であつたからであります。今回の地震で鉄道の被害が他の工作物に比して可成り遠隔の地にまで及んで居るのは斯かる理由によるものと思ひます。即ち地震發生と同時に奥羽線 4 ケ處、五能線 1 ケ處、羽越線 1 ケ處、船川線に於ては二田船川間連続して不通ヶ處が起りました。其の大部分は數時間にして開通を見たが、奥羽線森岳機織間築堤の沈下崩壊と船川線羽立船川間の山崩による線路の埋没とは開通に手間取り、前者は翌 2 日午後 4 時、

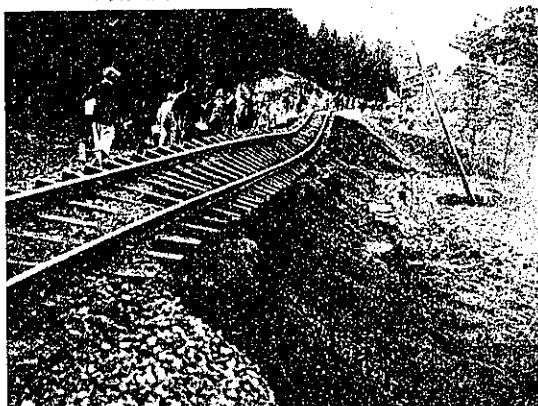
図-18. 昭和 14 年 5 月 1 日午後 3 時發生奥羽線
震害状況舟戸機関間 353k 400m 附近延長約 60
m 間線路築堤約 3000m³ 泥濁の状況

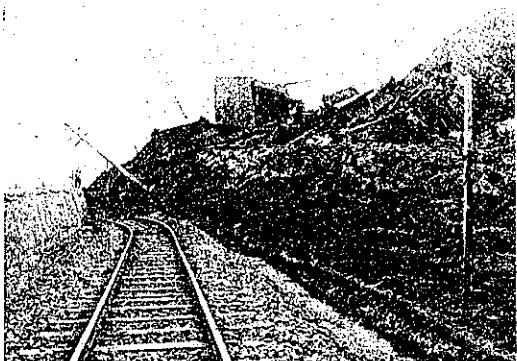
図-19. 昭和 14 年 5 月 1 日發生船川線震害狀況
羽立船川間 25km+0m 附近右側丘陵崩壊と（延長約 40m 高軌道中央にて約 5m）線路移動埋没の狀況

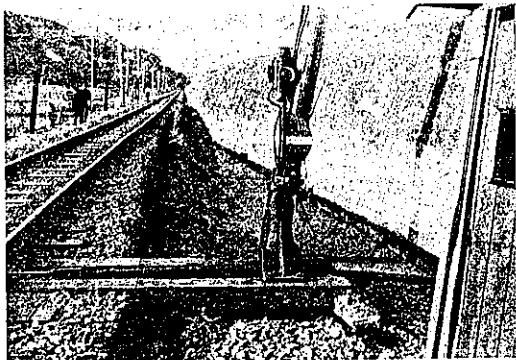
図-20. 昭和 14 年 5 月 1 日發生船川線震害狀況
船川驛構内防波壁と線路間約 1 km に涉り 10 cm 隔離（内 80 m 間約 40 cm 沈下）の狀況

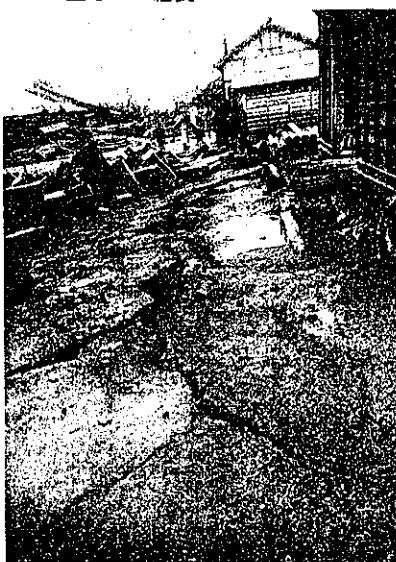
図-21. 昭和 14 年 5 月 1 日發生船川線震害狀況 脇本驛構内貨物通路に生じたる龜裂

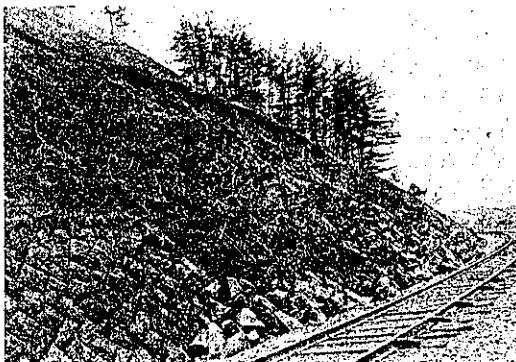
図-22. 船川線羽立脇本間の空積擁壁の崩壊

後者は同午後 8 時に漸く開通を見たのであります。鉄道の一般被害状況としては法面の崩落 7 ケ處、築堤の沈下龜裂線路の屈曲が 24 ケ處、袖石垣の崩壊孕出が 25 ケ處等にして、地震に對する線路の弱點が奈邊に在るかを知ることが出來ます。鉄道で用ひて居る空積石垣の構造が地震に對して弱いことは關東地震等に於て明かにされたが、今回も鐵道線路に於て空積石垣の崩壊が全く無かつたに反し、空積に於

ては大なる被害を受けて居るのであります。船川線では此の外停車場建物の破損ホームの沈下等の被害を受けましたのが其の詳細は省略します。
