サンフェルナンド地震 (1971年2月) の震害について

REPORT ON DAMAGE IN THE SAN FERNANDO EARTHQUAKE

土木学会耐震工学委員会

By Committee on Earthquake Engineering

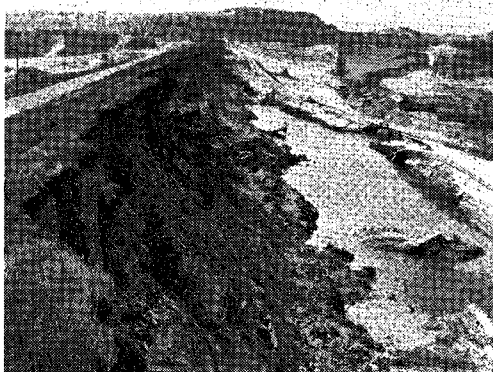
破壊の状況は写真-3.1 のごとく、下流のり面に始まるほぼ円弧状のすべりによって貯水池側に、おおむねダム全長にわたって崩壊した。崩壊時の水位は満水位より 7.5 m 下っていて、ダム下流面の残留高さがわずかに水面より高く、奇蹟的に越水を免れた。余震被害に備えて 12 平方マイル内の住民を退去させる一方、水道局は早急に水位を低下させるのに全力を尽した。

写真-3.1 Lower ダムの被災状況

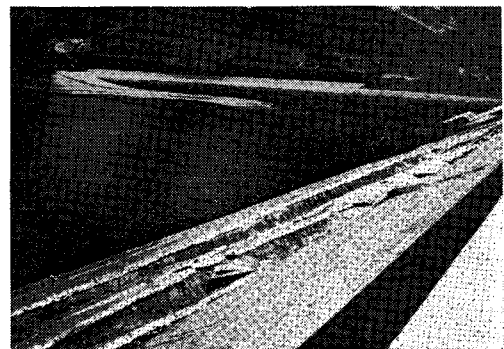
地震時、当ダムは満水状態であった。被害の内容は Lower ダムとは逆に、上流から下流に向かって、すべりが生じ、天端が 0.9 m 沈下し、下流側へ 1.5 m 移動した。上流面のコンクリートフェイスングの破壊状況は写真-3.2 のごとくで、すべり面の始端を示しているものと思われる。下流面の小段が広がったためか、すべり崩壊は発生しなかったが、堤体内を横断する放水管はダム上流

写真-3.2 Upper ダム上流面の破壊

部分において引張り破壊, 下流部分において圧縮破壊しており, 地震時にはかなり危険な状態にあった模様である。一部の排水設備からは平常時の 2 倍の漏水が続き, ダム下流部分もかなり被害を受けたことを示している。当ダムは現在修理工事が進行中であり, 貯水池の水位を下げて運用している。

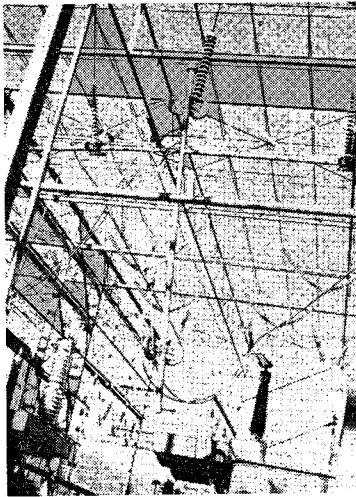
アルミ製のブスバー（外径 150 mm、厚 4 mm）が切断されたものが多いが、ブスバーの切断は、それにつながるアレスター、断路器などの“がいし”が振動により落下したための2次の被害と思われる。

なお、ブスバーの大部分の切断、折損箇所はほとんどが溶接部であり、アルミの溶接については再検討の余地があると思われた（写真-3.3 参照）。

写真-3.3 折損したブスバー

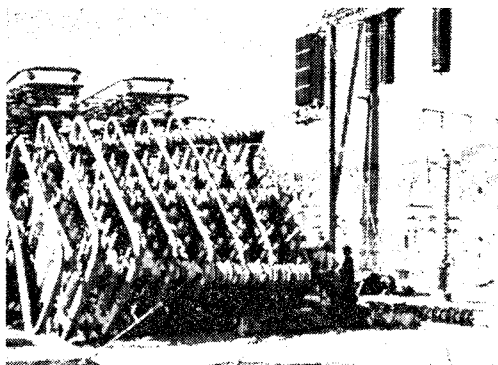
写真-3.4 倒壊した DC フィルター

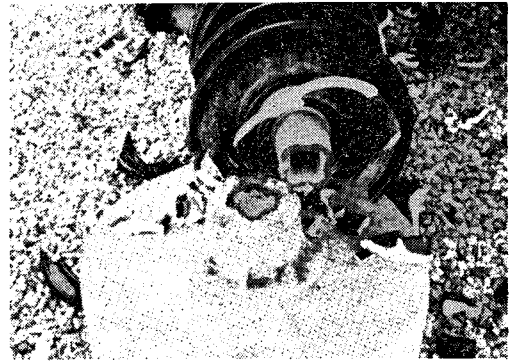
写真-3.5 フィルター基礎部の折損

なお、これらの破壊状況から見て、重要機器の耐震設計にあたっては、基礎地盤の振動と、機器本体と基礎を連結する部分である機器基礎部の構造については慎重に検討し、十分な強度をもたせることが好ましい。

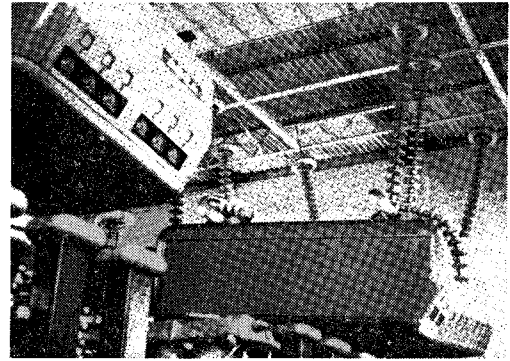
写真-3.6 水銀整流器上に落下した電流分配器

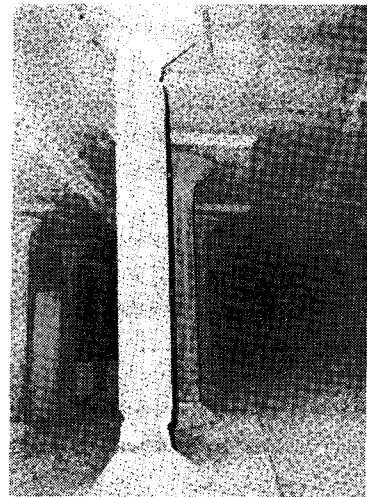
山側（西側）からの地震による土圧により側壁が破壊され、下部で最大 60 cm の移動を生じた。また上版を支持している柱の上下端のコンクリートが破壊した。

写真—3.7 貯水場 (Water Reservoir) のコンクリート柱の破壊

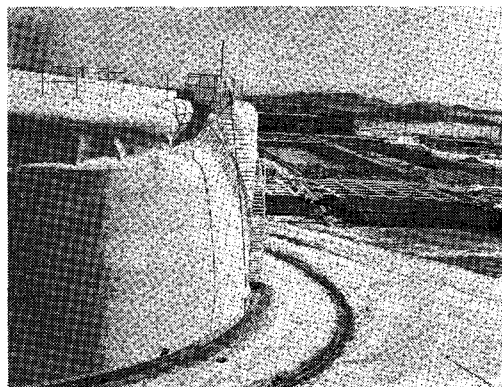
地震により 9.3 mm 厚の鋼板がタンクの上部で座屈し、また上下動により径 1 in のアンカーボルトが、コ

写真—3.8 貯水タンク (Wash Water Tank) の鋼板の座屈

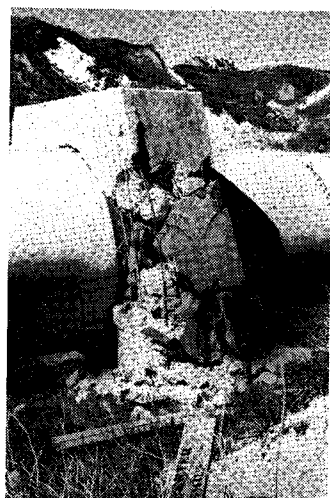
写真—3.10

(b) 被害：中間の固定台のコンクリートは著しく破砕し、固定台としての機能をほとんど失っているようであった（写真—3.10 参照）。伸縮継手のペンキのずれは 27 cm あり（写真—3.11 参照）、中間支持台でのペンキのずれの和とはほぼ一致しているところから、この 27 cm は地震によって発生したものと推定された。中間支持台のペンキのずれはスリーブ継手より北側の管は相対的に北に移動したことを、またスリーブ継手より南では南に移動したことを示していた。固定台の北側では写真—3.12 のようにパイプの下部が座屈していた。

中間固定台より南側の鉄管には伸縮継手がないため、2 つの固定台間の距離の相対的なのびによりこの部分の鉄管にはかなり大きい引張力（ T_1 ）が作用していたと思われる。この反面中間固定台より北側の鉄管の引張力（ T_2 ）は伸縮継手の存在により小さく、（ $T_1 - T_2$ ）の力は中間固定台（下端固定）に作用し、中間固定台は破壊され、またこの力によるモーメントは水圧鉄管の上部で軸方向に引張応力を、また下部で圧縮応力を発生せしめ、鉄管の水圧と、下端の圧縮応力により水圧鉄管の下側、固定台に近い部分が局部座屈を起こしたものと考えられる。したがって中間固定台の両側に伸縮継手が設けられていたら今回の震害は防ぎえたのではないかと思われる。

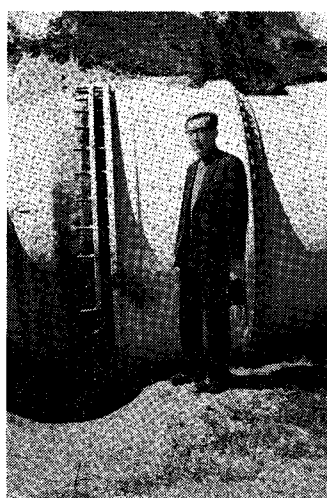
写真—3.11

ぼ南北に国道 5 号に平行に走るオイルパイプも軸方向に 2"（5 cm）、軸直角方向に 9"（22 cm）の切断が生じた。水圧鉄管はこの断層の北側に位置している。サンフェルナンド市のガスパイプの被害をみると、断層より北側では引張破損をしているので、地盤は引張変形をして相対的にのびたと考えられる。この地盤変位の特性を水圧鉄管の設置箇所にも適用すると、地盤が管軸方向にのび、しかも地盤ののびは断層近くで最大で、断層からの距離とともに小さくなることから、固定台の間隔が拡がりスリーブ継手がのびた現象および水圧鉄管と中間支持台との相対変位が定性的には説明される。

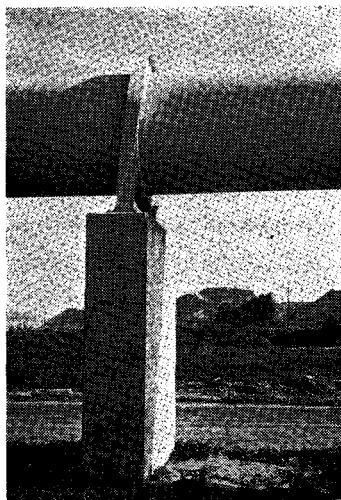
写真-3.13 支柱のねじり変形

(b) 震害：Duke 教授の説明によると、このパイプの軸線は北側に 6° (15 cm) 変位しているということであった。軸方向の変位量は不明であるが、総合的にみて小さかったものと思われる。また H 形鋼の片持ばりで弾性的に支持されていたので、水道管自体には被害はほとんどなかったようである。片持ばりは写真-3.13 に見られるようにねじれており、弾性支承の有利性を示しているものと思われる。パイプの支持は前述の水圧鉄管のような固定方式より、可能な限り、本水道管の弾性方式の方が耐震工学的にみてすぐれていると考えられる。

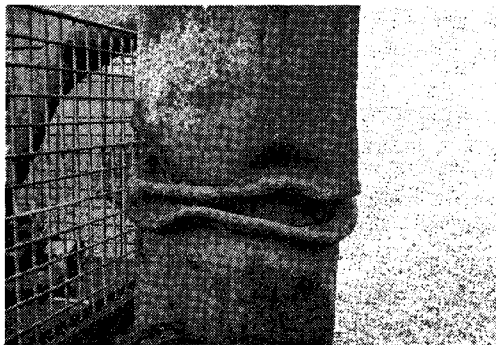
このラインは、50 年前に設置された厚さ約 8 mm の継目なし鋼管で、円周継手はガス溶接である。地震により約 60 箇所の継手が引張破断し、多くの箇所において 6~7.5 cm 開口したが、これは揺らん期の溶接のためであろう。しかし、Hubbard Ave. 付近では 2 カ所、写真—4.2 のように軸方向圧力をうけベローズ状に座屈したものがあ

写真—4.2 座屈した 16 in ライン

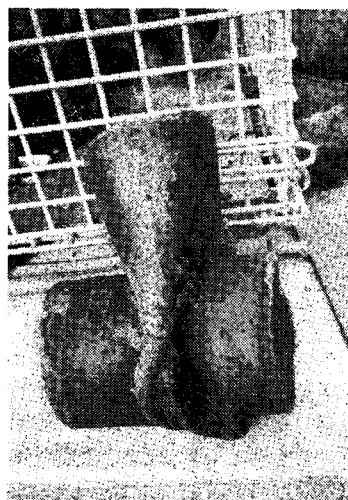
る。軸力による管体の圧潰は、写真—4.3 に示す 6 in 供給管の分岐部にも見られた。このほか、特殊な例であるが、細い管が S 字状に屈曲したり、0.9 m の深さに埋設した 3" 管がいったん破断し約 70 cm 重なった例もある。

写真—4.3 座屈した 6 in T 字管

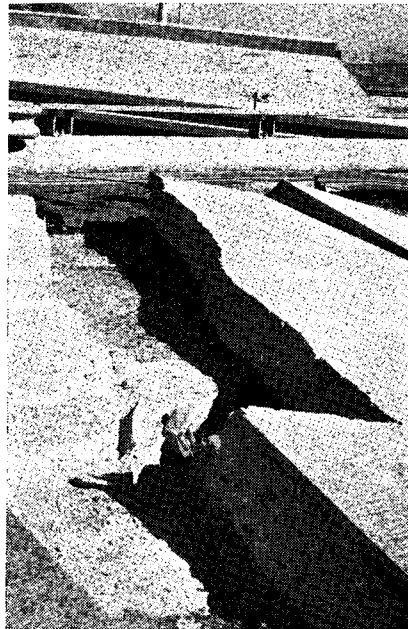
路面の被害は、舗装版の横断方向や縦方向のきれつならびに斜面の崩壊などがあるが、後述する橋梁の被害に比べてそれほど大きくないように思われる。盛土の勾配は 1:1.5~2.0 程度である。倒壊した高橋脚橋梁の南側取付道路は高さ約 10 m で盛土と思われるが、斜面の崩落ははっきりしなかった(写真—5.2)。

写真—5.2 道路舗装の破壊

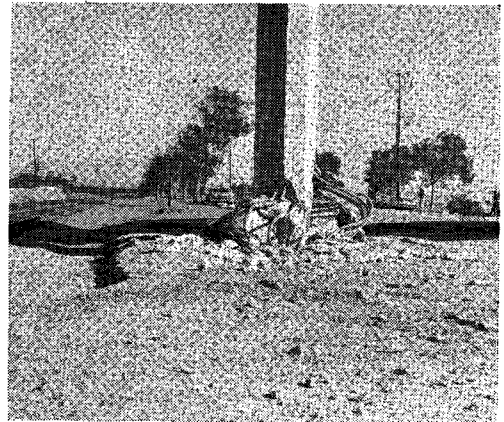
写真-5.9*

地震により橋脚根本部が破壊し、座屈して橋脚が沈下した。それにより橋脚周辺の桁下面には、沈下による見られるきれつが、横断方向に発生した(図-5.7、写真-5.9)。

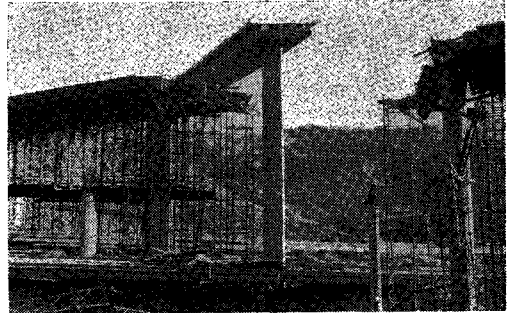
写真-5.11*

これらの被害で最も高い約 40 m の高橋脚 1 本とその両側の桁が落ちたことは ③ の高架橋の場合と同様、ほぼ西向きの地震力の作用で大きい変位が発生し、桁がかりがはずれ、橋脚が根元より折れ、倒壊に至ったものと推測される (写真-5.10, 5.11)。

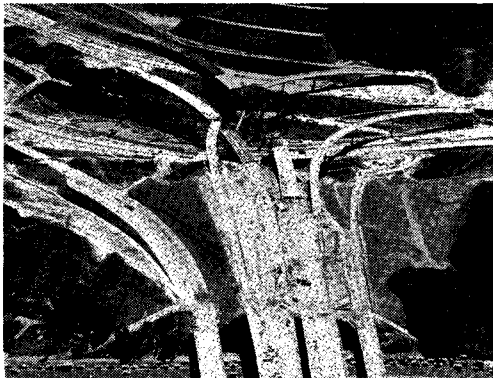
写真-5.10 5号線と14号線とのインターチェンジの破壊 (この写真の中央部2径間が落橋し、高さ約40mの橋脚1基が倒壊した)

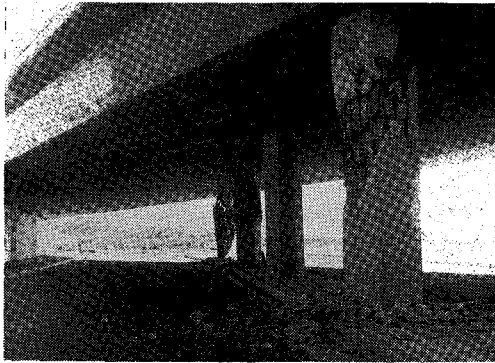
写真-5.12

写真に示されているように橋脚3の3本の柱は柱の途中でせん断のごとき破壊状態を示しφ57mmの主筋(異形鉄筋)が露出して曲り、内部のコンクリートは大きな塊に割れてしまった。ほかの1本は見たところ損傷を受けていないが多少沈下した形跡がある。橋台も沈下し破砕した。

この橋の被害は橋脚3の無被害の柱の付近を中心にして上部構が水平面内で右廻りに回転したために起こったものと推測される (図-5.8, 写真-5.12)。

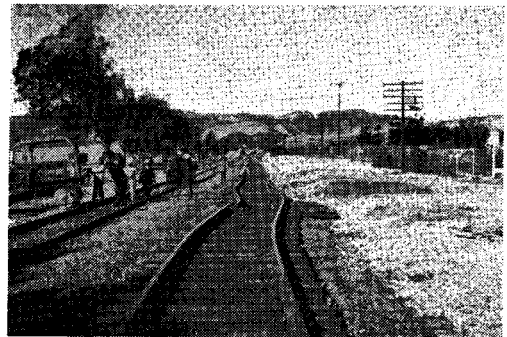
写真—6.1 Sylmer 地区軌道蛇行

軌道の被害は Sylmar 地区の San Fernando Juvenile Hall の東端付近を通る断層が本線と側線に対して約 75° の角度で交差し、その前後において写真—6.1 に示すように延長 5 km にわたり軌道に最大約 2 m の横移動と数箇所において最大 30 cm の沈下および軌道のよじれを生じた。側線のレールは 1 箇所写真—6.2 にみられるようなレールの腹部と底部および全断面の破断を生じた。同写真にあらわれたレールとまくらぎ上のゴミと岩屑は地震により地下の高圧ガス管が破壊して地中に孔をあけ、ゴミと岩屑を吹き上げたものである。

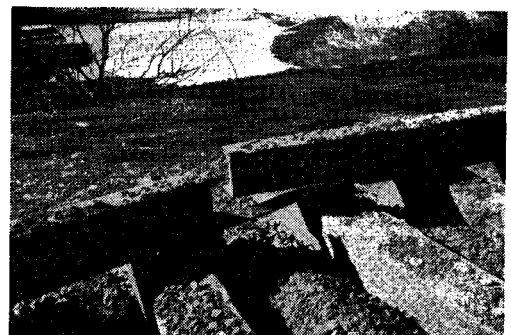
写真—6.2 Sylmer 地区レール破断
