関東地震における東京低地の液状化履歴

LIQUEFACTION-INDUCED GROUND FAILURES DURING THE 1923 KANTO EARTHQUAKE IN TOKYO LOWLAND

草野 郁*

By Kaoru KUSANO

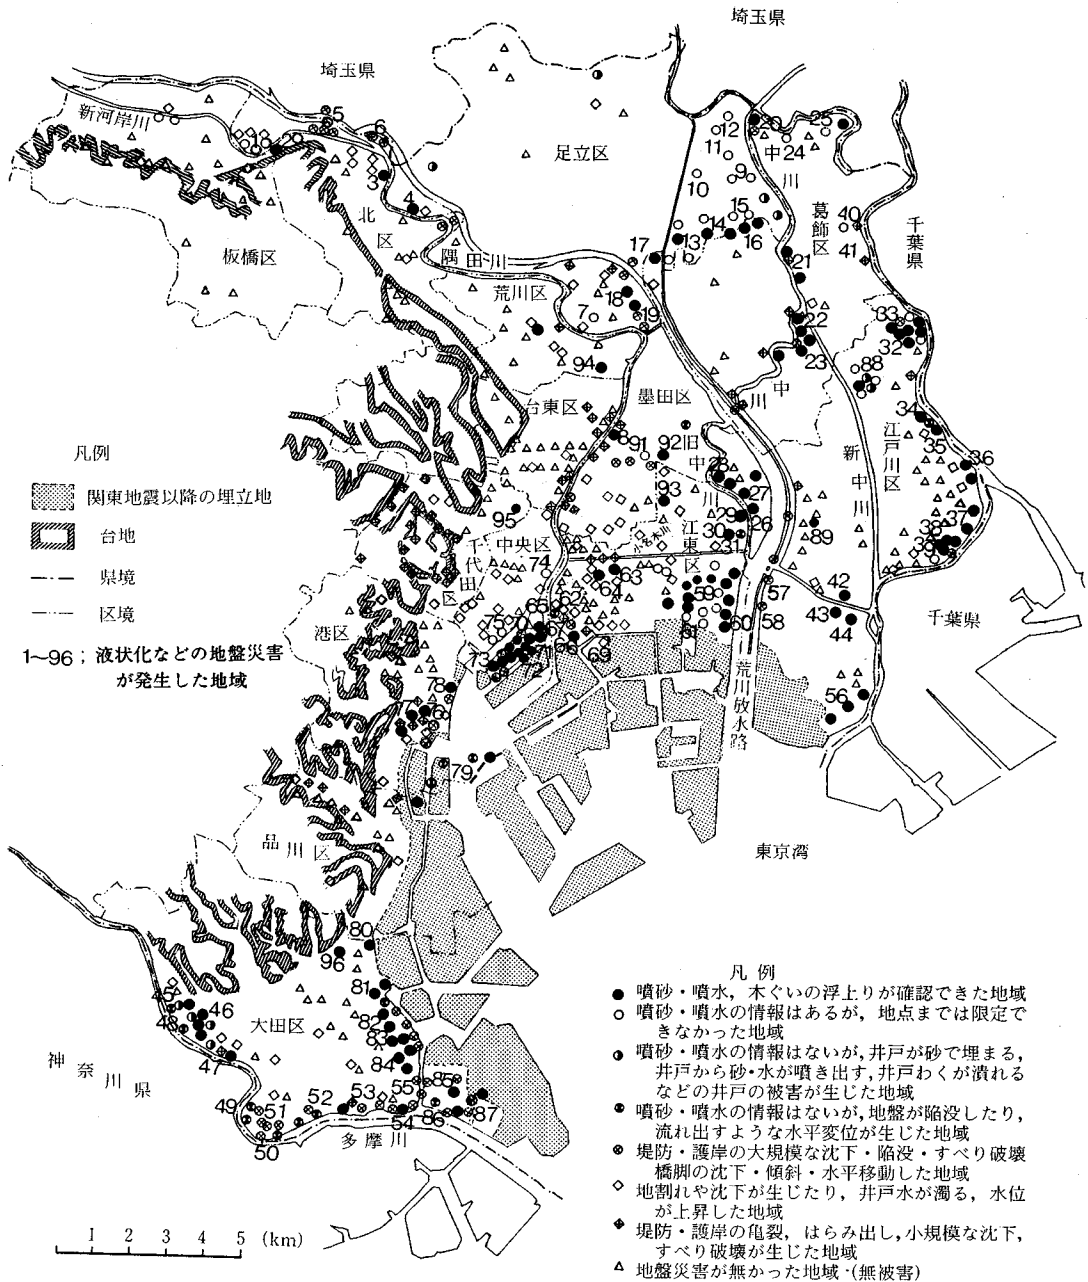
図一 関東地震地盤災害分類図

以上の地盤災害の分類に「△印の地盤災害がなかった地域」を加え現在の地形図上に表示し、図-1に示す東京低地の関東地震地盤災害分類図を作成した。図中では、関東地震以降に埋め立てられた当時の海岸線と、現在は埋土されているが当時河川であった所を鎖線で表示した。

図-1によると、新河岸川・隅田川(旧荒川)、古隅田川(足立区と葛飾区の区境)、中川・旧中川・江戸川・旧江戸川、多摩川などの河川沿いの地域と、江戸川区南葛西、江東区の砂町(東砂・南砂・北砂)、中央区の月島と勝どき、港区の芝浦と海岸、大田区の大森から羽田

にかけての地域などの東京湾岸の埋立地や干拓地で液状化が発生している。震災当時において河川や海岸線から離れた地域では、液状化が発生した地域は少なく、むしろ液状化や地割れなどの地盤災害がなかった地域が多い。

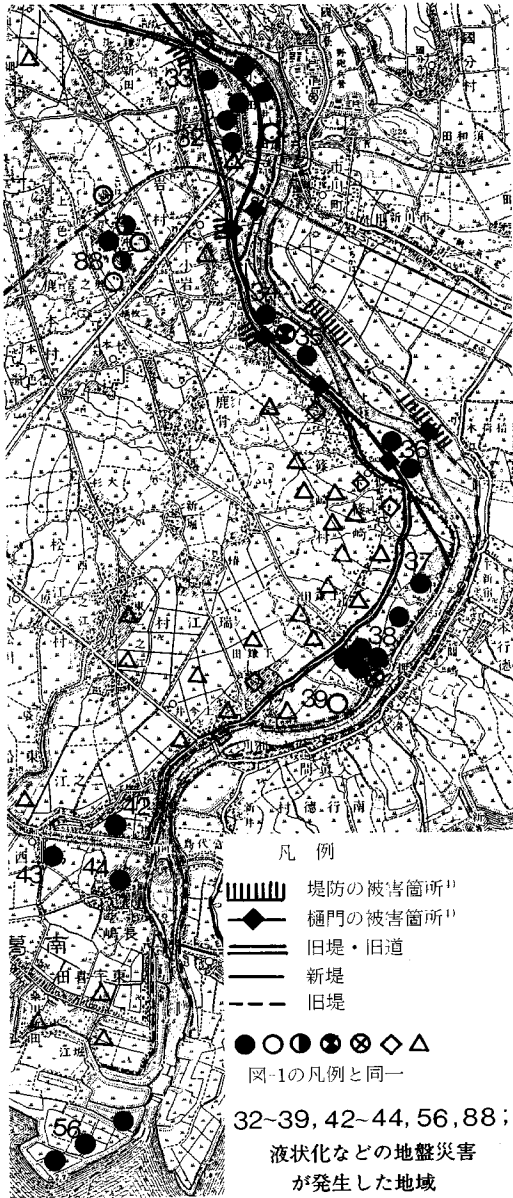
図-2 江戸川・旧江戸川沿いの地盤災害

江戸川・旧江戸川沿いの地盤災害を1921年の旧版地図上に表記し図-2に示す。なお、図中では1880年の迅速測図から旧堤を拾い出し図示したが、旧堤は古く、1880年の時点ですでに道路になっており、道路沿いとその堤外地に堤防が造られている。

江戸川沿いでは江戸川区北小岩四(32)、七丁目(33)と、同区の北篠崎町二丁目(34)、上篠崎町・上篠崎町一丁目(35)、篠崎町一・二丁目(36)の河川敷において、また、現在の旧江戸川沿いでは同区の東篠崎一・二丁目(37)、南篠崎五丁目(38)、江戸川一・二丁目(39)で液状化が発生した。これらの地域は、図-2に示すように、当時道路になっていた旧堤より河川側に位置し、当時は谷地や水田のところが多かった。北小岩では四丁目で1か所砂水の噴出とともに道路が陥没したところもあったが、四・七丁目全域は地盤が沈下した⁶⁾にもかかわらず地割れの幅は狭く、砂水の噴出量も少なかった。南篠崎五丁目では砂水が激しく噴出し、広範囲な地域で地盤が沈下し、田畑に段差や陥没が生じたり、家が傾き水びたしになったところもあった。

江戸川・旧江戸川沿いの旧堤より堤内地は昔から地盤が高く水害の少ない地域で、関東地震においても井戸水が濁ったところがあった程度で地盤災害はなかった。

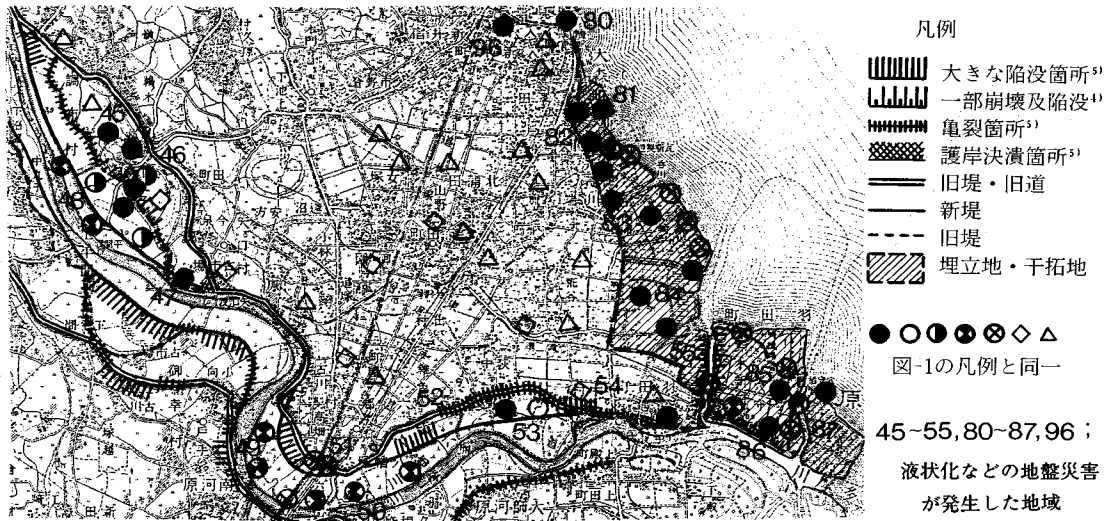
図-3 多摩川沿いの地盤災害

多摩川沿いの地盤災害を1921年の旧版地図上に表記し図-3に示す。図中には1880年の迅速測図から旧堤を拾い出して図示し、また、大森から羽田にかけた東京湾岸の地盤災害と埋立地・干拓地の境界も図示した。

多摩川下流域は震源から近いこともあり、図-3に示すように、堤防はいたるところで亀裂、陥没、崩壊などの大きな被害が生じ、護岸は崩れたり流出したところが多い⁵⁾。旧堤は当時道路になっていたところもあり、その堤外地で液状化が発生した。堤防や護岸の被害の多くは液状化に関連していると思われる。旧堤の堤内地では地割れや井戸水の濁りが生じたところはあるが、噴砂・噴水は発生しなかった。

図-3に示す干拓地を境に、埋立地、干拓地以外は約60~100cmばかり土地が高く、地割れは生じたが、井戸が砂で濁ったり増水した程度で、噴砂・噴水は生じなかった。

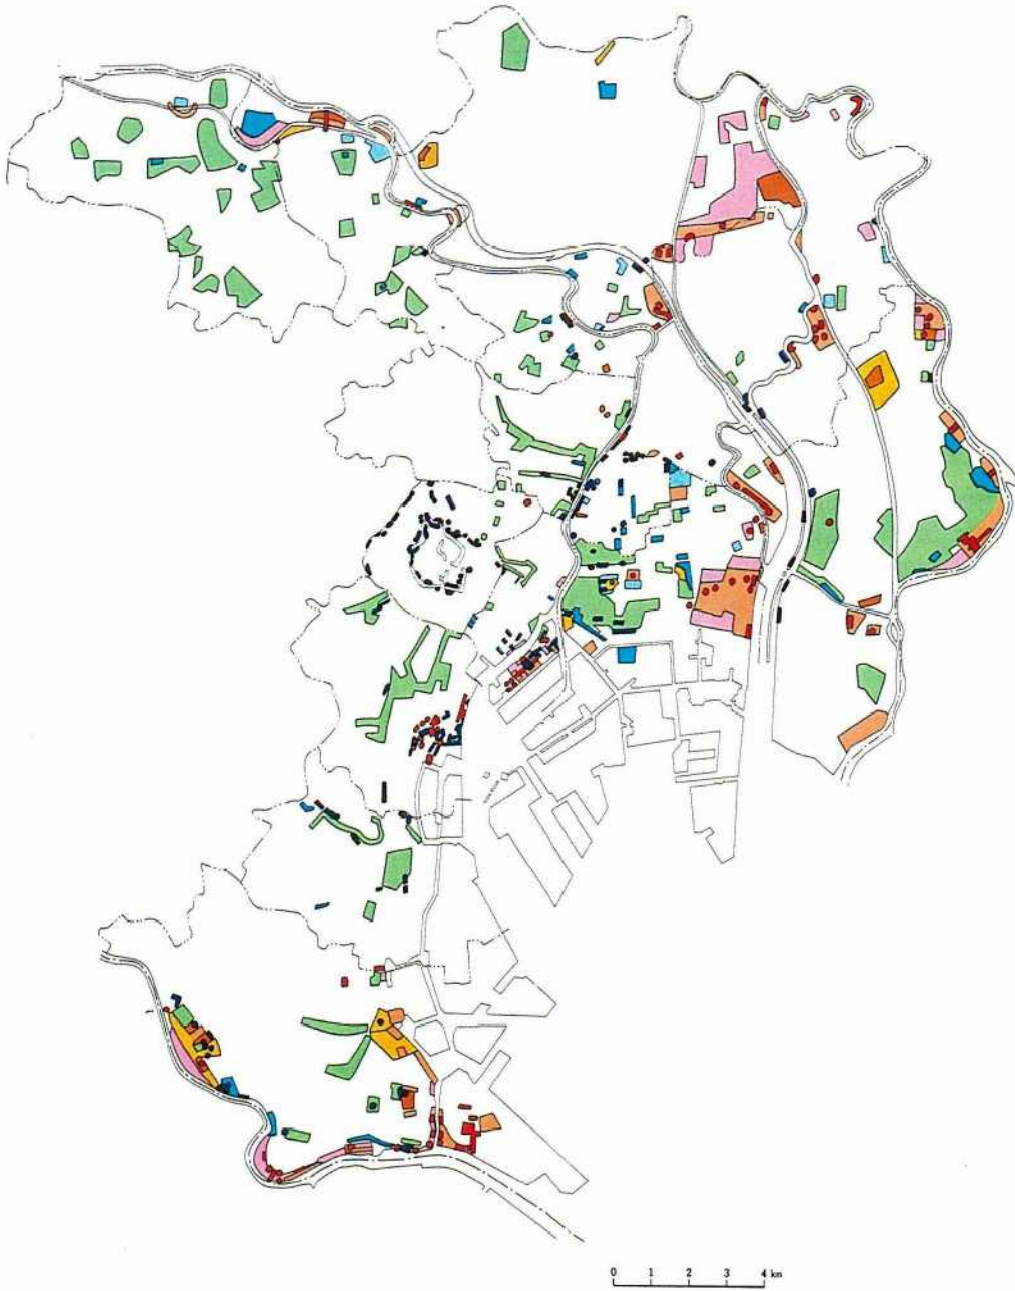
図-4 関東地震液状化履歴図

図-1に示す地盤災害分類図のうち、丸印の液状化に関連する災害を「激しい液状化」と「軽度な液状化」に2区分し、菱形印のうち、地盤の沈下と堤防・護岸のすべり破壊や大きな亀裂など地盤の強度低下に関連する災害を「軽度な液状化」に加え、次に示すⅠ~Ⅳの4つに分類し、さらにⅤとして「判断保留および未調査地域」を加え、「関東地震液状化履歴図」として図-4に領域表示で示した。

- Ⅰ：激しい液状化が生じた地域 砂や水の激しい噴出、地盤の陥没。地盤の強度低下による構造物の大きな被害
- Ⅱ：軽度な液状化が生じた地域 砂や水のわずかな噴出、井戸の被害。地盤の沈下、地盤の強度低下による構造物の比較的軽い被害
- Ⅲ：井戸水の変化、地割れした地域 井戸水の濁りや水位上昇、地割れ、堤防の破壊に至らない亀裂
- Ⅳ：地盤災害がない地域
- Ⅴ：判断保留および未調査地域

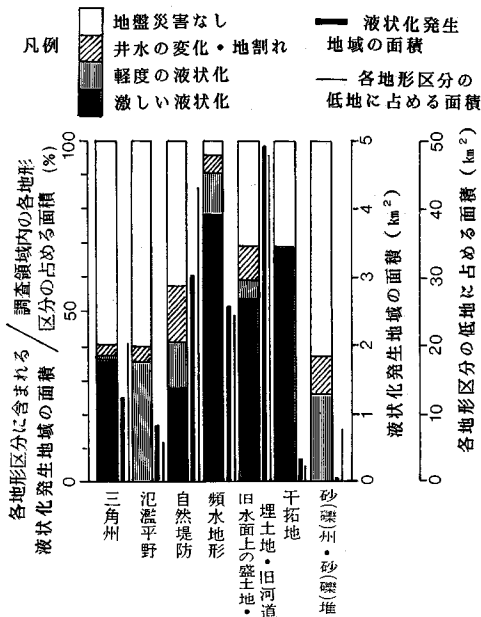
図-5 関東地震液状化履歴と地形の関係

は市街地化が進み、震災当時は旧河道の性質を示していた地域でも、1970年の土地条件図¹⁵⁾では旧水面上の盛土地・埋土地で表示されている場合が多く、旧河道で表示されている面積も少ない。そのため、ここでは地形分類として旧水面上の盛土地・埋土地と旧河道を一括して集計した。以上の操作から、各地形分類の面積と、地形分類ごとの液状化発生地域（ⅠとⅡ）の面積および調査地域面積に対する液状化発生地域の面積比を図-5に示す。この図によると、旧水面上の盛土地・埋土地・旧河道、頻水地形¹⁶⁾、自然堤防における液状化発生地域の面積は大きい。一方、図-4では判断保留および未調査地域（Ⅴ）が多く、調査地域の面積は低地全域の13%であり、また、各地形分類の低地に占める面積に大きな差

図-5によると、液状化発生地域は激しい液状化（Ⅰ）と軽度の液状化（Ⅱ）を含めると、頻水地形、干拓地、旧水面上の盛土地・埋土地・旧河道で多い。Ⅰの激しい液状化が発生した地域は砂（礫）州・砂（礫）堆、氾濫平野ではなく、砂（礫）州・砂（礫）堆はⅣの地盤災害が発生しなかった地域が多い。

図-5の結果と、旧河道筋、現河川沿い、干拓地、明治以降の新しい埋土地で液状化が発生したという関東地震の液状化履歴調査結果を合わせると、東京低地では液状化が発生しやすい地形は頻水地形、旧水面上の盛土地・埋土地・旧河道、干拓地、新しい埋土地であり、液状化が発生しにくい地形は砂（礫）州・砂（礫）堆である。

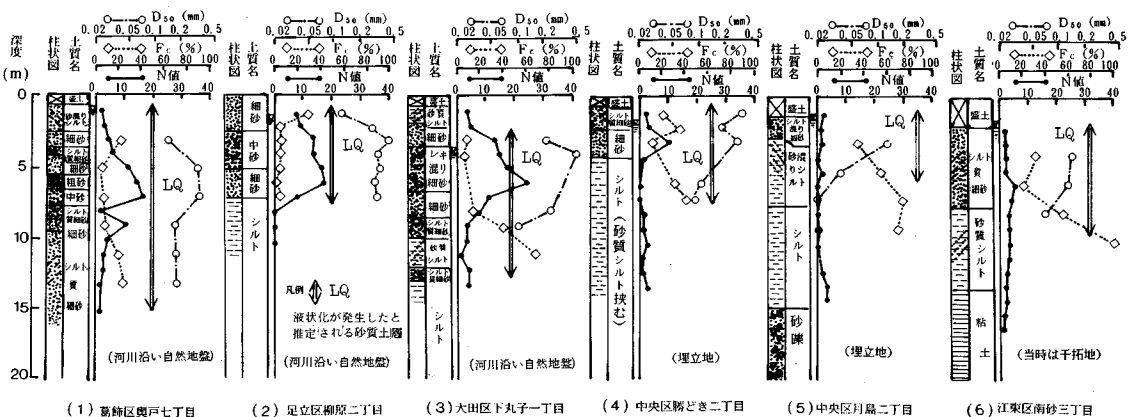
図-6 液状化発生地域の柱状図

河川沿いの自然地盤および湾岸の埋土地・干拓地の液状化発生地域の柱状図（昭和40年代以降の調査）から、表層砂層のN値と粒度試験のデータが揃い、かつ、その地域の地盤特性を代表しているものを選び図-6に示す。図中の D_{50} は平均粒径、 F_c は細粒分含有率、N値は標準貫入試験値を示し、液状化層は液状化解析結果¹⁾と液状化履歴調査による地盤災害状況から推定した。図-6(3)の下丸子一丁目では地表での噴砂・噴水はみられなかったが、井戸が砂で埋まった地域の柱状図である。その他は、噴砂・噴水が生じた地域の柱状図である。

河川沿い自然地盤の液状化発生地域では、図-6(1)~(3)にみられるように表層の砂層は厚く、細粒分が少なく粒径は比較的粗い場合が多く、砂層のN値は必ずしも小さいとは限らない。これに対し、埋土地・干拓地の液状化発生地域では、図-6(4)~(6)にみられる

ように砂層の N 値は小さく、細粒分を多く含んでいる場合が多い。特に、埋立地ではこの傾向が強くみられる。

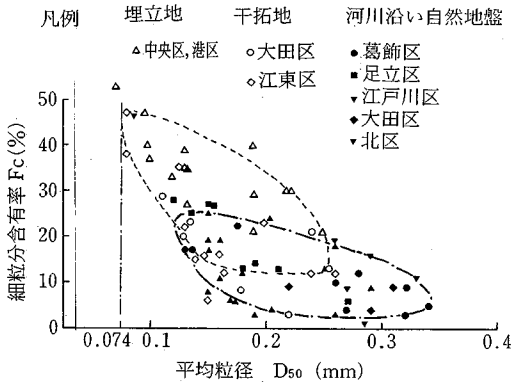
図-7 液状化発生地域の砂層の粒度特性

液状化発生地域のボーリング資料から表層砂層の粒度試験が多いものを選び、液状化解析¹¹⁾により液状化抵抗係数 F_L 値が 1.0 を割る砂層内で、地表から 6~7 m 以浅の N 値が最小の深度の砂層の D_{50} と F_c を図-7 に示す。 N 値最小深度の砂層は液状化砂層内で最も細かい粒径を示す場合が多い。したがって、図-7 から、河川沿いの自然地盤では、液状化が発生した地域の砂層の D_{50} は 0.15~0.30 mm 以上、 F_c は 20% 以下の場合が多く、これに対して、埋立地と干拓地では、 D_{50} が 0.10~0.25 mm、 F_c が 20% 以上の場合でも液状化が発生し、特に埋立地は F_c が 30% 以上であっても液状化が発生したことがわかる。

液状化履歴調査によると、河川沿いの自然地盤では「きれいな砂や水が噴出した」という表現に対し、埋立地では「泥水が噴出した」という表現が多く得られているが、図-7 から、河川沿いの自然地盤では細粒分が少ない砂層で液状化が発生し、埋立地では細粒分を多く含んだ砂層でも液状化が発生したことが裏付けられる。
