ロマプリータ地震震害調査報告

Reconnaissance Report on the Loma Prieta Earthquake of October 17, 1989

耐震工学委員会

By the Earthquake Engineering Committee

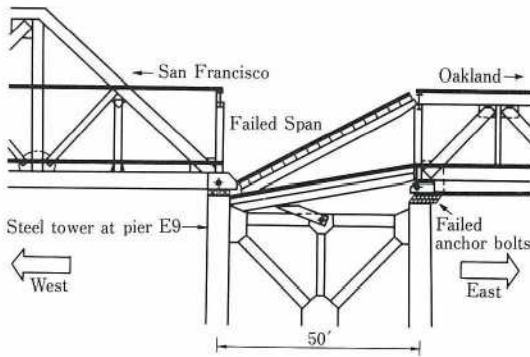
図-6 E9橋脚の渡し桁の落下⁶⁾

示すようにE9上の約15mの渡し桁が2つとも長さ15cmの桁受け(図-7)を踏みはずして落下した。写真-2に示すすべての痕跡をみると、E9~E11上のトラス桁が橋軸方向だけでなく、橋軸直角方向(3cm程度)にもすべっており、この方向の振動も大きかったと推測される。写真-3に破断したボルトを示す。ボルトのせん断強度等からの試算によると、この桁には少なくとも0.22g程度の地震力が作用したとのことである⁶⁾。

E9~E11上の2連のトラス(各スパン88.4m)の水平地震力はすべてE9橋脚で負担される構造になっている。桁をE9橋脚に固定するアンカーボルト(1in径)40本が地震力のためにすべてせん断破壊し、そのため、トラス桁がオークランド側へ少なくとも18cm程度動いた(残留すべり量は約12cm)。その結果、図-6に

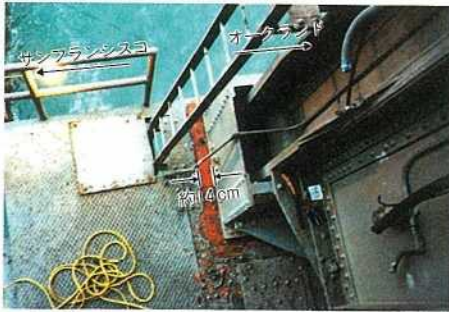
写真-2 E9上のトラス桁支柱のすべった痕跡

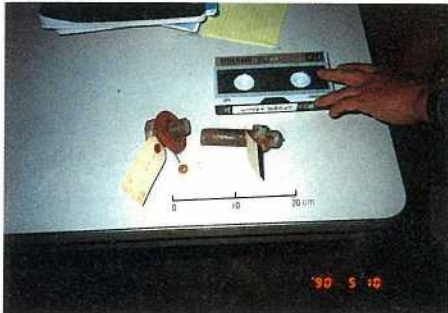
写真-3 せん断破壊したE9上のボルト (1 in 径)

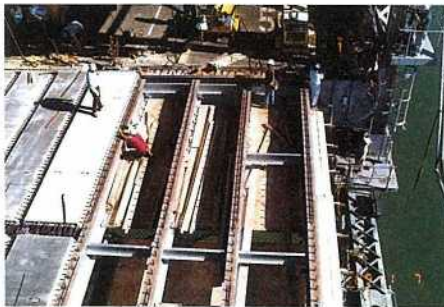
写真-4 復旧工事中の渡し桁 (E9 橋脚上)

このほかにも、E23 橋脚の東側の桁 (E23~E24) において、上路デッキを E23 橋脚に固定するリベットがせん断破壊し、桁のすべりが生じた。この構造は E9 上の渡し桁に似ているものである。すべったものの、幸い 2.5 cm の余裕を残して桁受けに渡し桁がとどまっており落下は免れたが、危うく E9 の渡し桁と同じ状況が生じる場所であった。地震後、E9 のと同様に桁受けは長いものに取り替えられたとのことである。

以上のように、今回のベイブリッジの被害は E9~E23 間にあるトラス桁の支承のボルトの破壊とそれに伴う桁のすべりによって生じたものである。修復策として、ボルトをハイテンボルトにすべて変えて桁を再び固定化する方法が講じられた。しかし、今回のボルトの破壊はヒューズのような役割を果たした。すなわち、仮に破壊しなかったとするとさらに大きい地震力が橋脚に作用し、被害が橋脚に及びより複雑で深刻な被害が生じたのではないかという見方もある。この意味において、ハイテンボルトを用いた復旧策が次の大地震に対して有効な方法であるか否かについては疑問が投げかけられている。ベイブリッジの地震時の挙動、今回の復旧策の評価、今後の耐震補強策については、総合的に調査・研究が行われる予定といわれている。

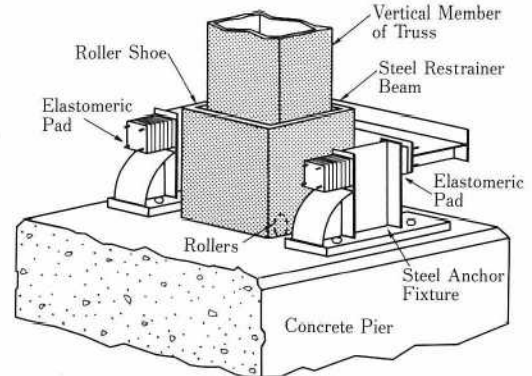
図-9 E17～E22に1976年に設置された落橋防止装置⁶⁾

断破壊し、橋軸方向に橋桁のすべりが生じた。その量は20 cmを越えたといわれている。地震後の残留すべり量は桁により異なるが、0.3～6 cm程度である。ただし、橋桁がオークランド側にすべり落ちるのを防ぐために、E17～E22上の可動支承上には1976年に図-9に示す落橋防止装置(restrainer)が設置されていた。地震によりストッパーのほりにトラス桁が衝突し変形したり(写真-5)、落橋防止装置を固定するボルトの一部が切れるなどの損傷がでているが、この装置により桁の落下を免れることができた。ここも地震後ジャッキで桁を元

の位置に戻し、ハイテンボルトで再び固定された。なお、E23 上のピン支承のボルトは破断しなかった。

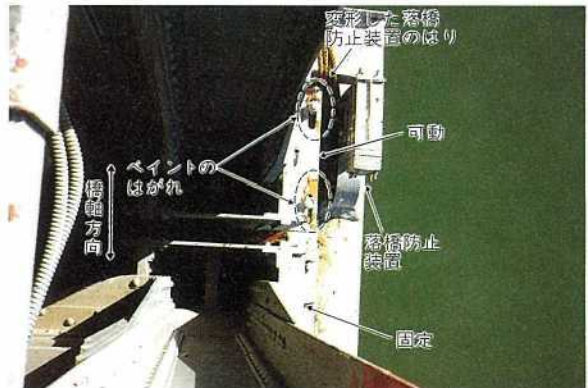
写真-5 トラス桁の衝突により変形した落橋防止装置 (E20 橋脚南側、衝突のため、塗装も一部はがれている。UCパークレイ校のAstaneh教授による)

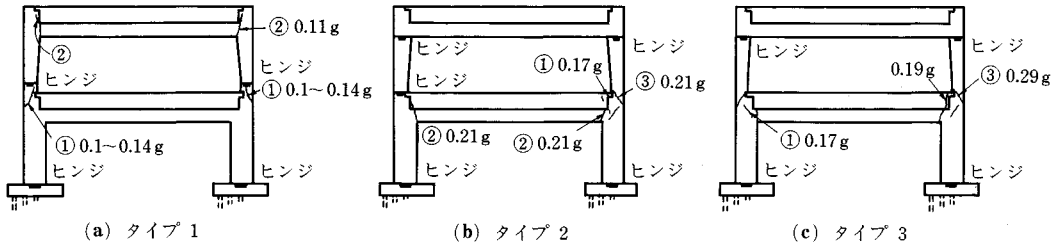
図一〇 サイプレス高架橋のヒンジ位置によるタイプ種別

(○内の数値およびその後の加速度は、UC サンディエゴ校の Priestley 教授による損傷の生じる順番と、その位置が最大耐力に達する水平加速度を表わす⁹⁾、タイプ1 橋脚が最も耐力が小さく、0.1~0.14g でヒンジ部分が破壊する

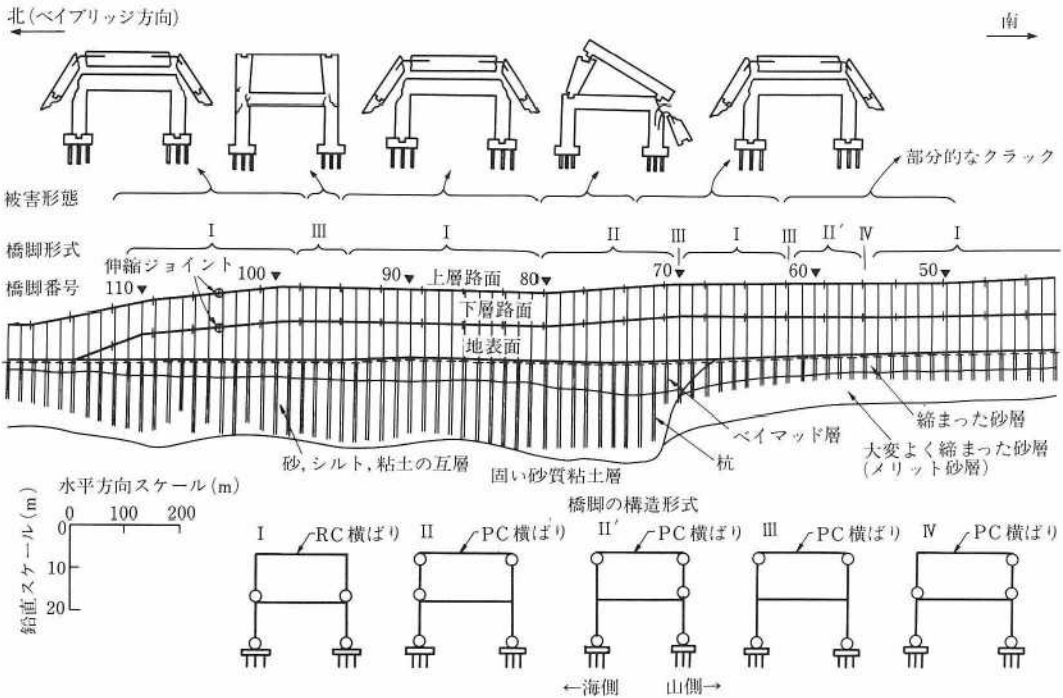
図-12 サイプレス高架橋の破壊形態と地盤条件^{14), 15)}

図-12 は、被災形態とともに、地盤条件、杭先端の深度を示したものである^{14), 15)}。典型的な被害は写真-6～8 に示すように、上層の桁が下層まで完全に落下したものである。図-13 は崩壊のメカニズムを示したもので、損傷としては、まず、地震力の作用により上層の橋

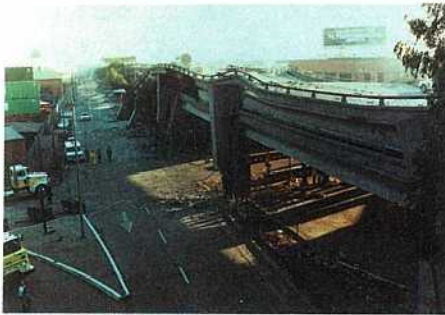
写真-6 サイプレス高架橋の被害状況 (32 番通り付近の崩壊状況で、右側が I-80 号線とのインターチェンジとなる。完全に上層の桁が下層の桁まで崩壊している。CALTRANS による)

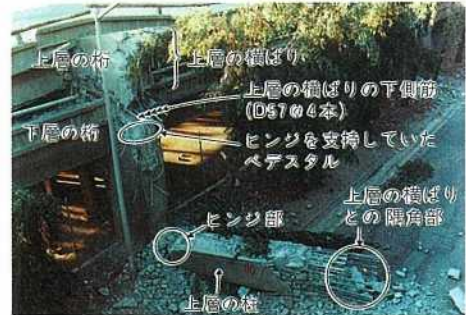
写真-7 タイプ1橋脚の被災状況 (上層の柱の下端にあるピンジ部とベDESTALの破壊により、上層の桁が完全に落下した。CALTRANS による)

脚を支持するピンジの下の部分 (ベDESTAL) が水平荷重に耐えきれずせん断破壊を起こしたと考えられる。これと同時に、上層の横ばりと柱の隅角部に入った曲げびびわれが進展して割裂破壊を起こし、最終的に上層の桁が落下したと考えられる。詳細は今後の検討に待たれるが、現在考えられているタイプ1橋脚の被害要因を挙げると以下ようになる。

- ① 設計震度が 0.06 であったのに対して、周辺地盤上では 0.27 g 程度の加速度が生じており、橋の増幅作用を考慮すると、設計地震力をはるかに上回る地震力が作用した。
- ② 柱にピンジを多数設けたために、不静定次数が低

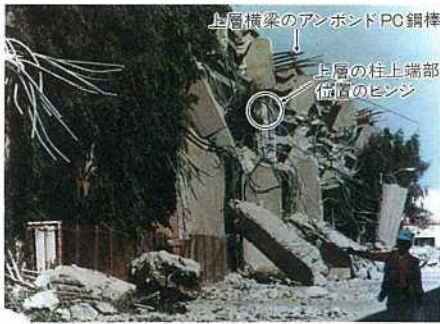
写真-8 タイプ2橋脚の被災状況（上端に設けられたヒンジが破壊し、落下した上層の柱、柱下端の鉄筋でかろうじてつながっている。上層の横ばり部ではアンボンドPC鋼棒が抜け出しているのがわかる。CALTRANSによる）

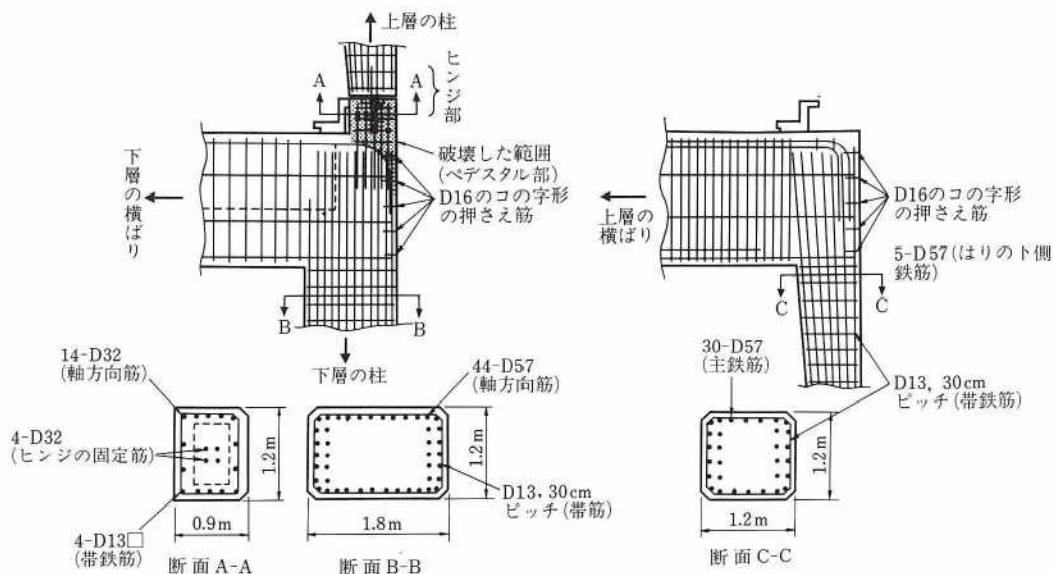
図-14 サイプレス高架橋のヒンジ部および隅角部の構造評価⁹⁾

③ 上層の柱を支えるヒンジ部は図-14(a)のように下層の横ばり上のペDESTALによって支持されているが、ペDESTAL部分の配筋が上記①の設計地震力が小さいことを反映して、横ばり部に比較すると極端に少ない。したがって、ヒンジ部分に横方向力が作用すると容易にせん断ひびわれが生じ、これが、下層の柱の最外縁の軸方向鉄筋に達すると、ここで軸方向鉄筋をひき剥がすような破壊に移行しやすい。さらに、このような破壊を防止するために下層の柱の上端において軸方向鉄筋を拘束

④ 上層横ばりの下側に配筋されている鉄筋の大部分は途中定着され、柱に定着されている下側鉄筋量は全体の約1/4と少ない。また、図-14(b)に示すように、横ばりの隅角部においてはハンチが設けられておらず、さらに、横ばりから柱に達する下側鉄筋は柱に曲げ下げて定着されておらず、まっすぐ横に伸ばしたままとまっていて、定着長も短い。このため、隅角部に曲げモーメントが作用し、曲げひびわれが横ばりの下側鉄筋に達すると、ここで付着破壊が生じ、はりの下側鉄筋は容易に柱から抜け出す。このため、隅角部で柱が足を開くように外側に向かって開き、上層桁の落下を招いた。

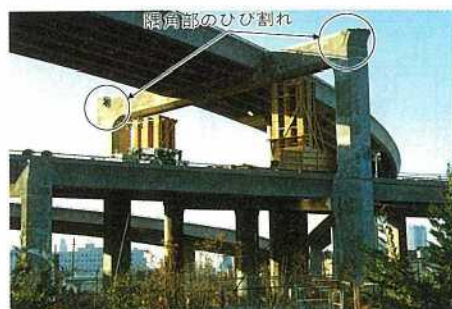
I-280号線では、図—2に示した2地区（ともに、1960年代の建設）で被害を受けた。これら2地区の特徴は、本線とランプが分岐したりランプどうしが交差したりする非常に複雑な構造系であるということである^{10), 12)}。たとえば、セルビイ通りの高架橋は図—16のような構造をしており、橋脚の高さ、剛性、横ばりの長さ、ヒンジの位置等が橋脚ごとに大きく違っている。写真—11～13は代表的な被害を示したものであり、上層の柱の上端に設けられたヒンジから縦方向に入ったクラック、下層の横ばり付近でせん断破壊した柱、上層の横ばりと柱のラーメン隅角部に入った曲げひびわれ、等さまざまである。これらは、入り組んだ構造系に伴い、地震時に橋が複雑な振動をしたことに起因すると考えられる。

写真—13 上層の横ばりと柱のラーメン隅角部に入ったひびわれ（I-880号線ミッションクリーク付近の高架橋）

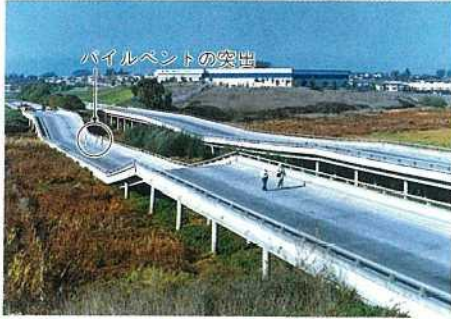
写真-14 ストラブスルー橋の被災状況

南行、北行道路がそれぞれ独立であり、写真-14に示すように南行の中央部が落橋、北行は落橋こそ免れたもののRCパイルベント橋脚が大きな被害を受けて桁が沈下した。

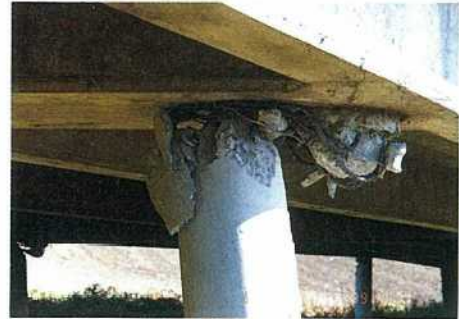
写真-15 RC柱頭部の破損と移動

そのため、RC柱の柱頭が容易に曲げ破壊し、ダメージの大きなものは柱頭が割れてペンシル状となり、写真-15に示すように元の位置から大きくずれた。さらにダメージが進行するとアンカー筋が抜け出して柱は横桁からはずれ、一部の柱は落下してきた床版を突き破って路面上に突出し、残りの大部分は地中で折れたものと推定され、写真-16にみられるような大きな変形を起こして桁の下に倒れ込んでいる。

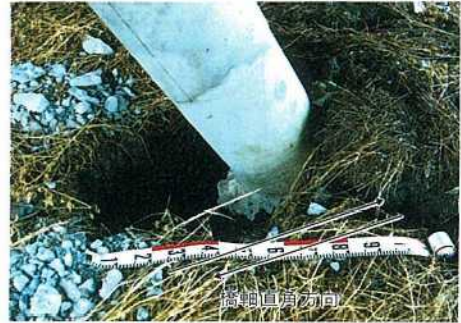
写真-16 桁の移動を示す杭周辺の地盤の空隙

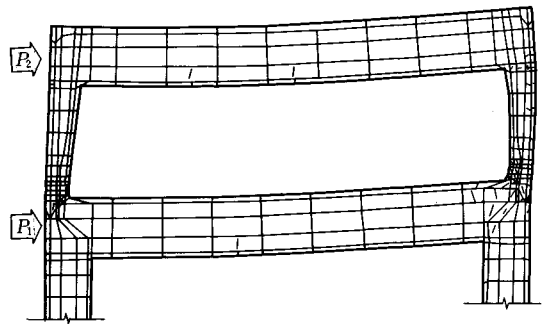
図-31 タイプ1橋脚のひびわれ図²²⁾

タイプ1については、自重解析の段階ですでに上層ラーメン下端のヒンジ部の受台に、外向きのせん断力による斜めひびわれが入る結果となっている。自重解析後に水平力を載荷した結果が図-31である。ひびわれゾーンがヒンジの下部全域に広がっていることがわかる。

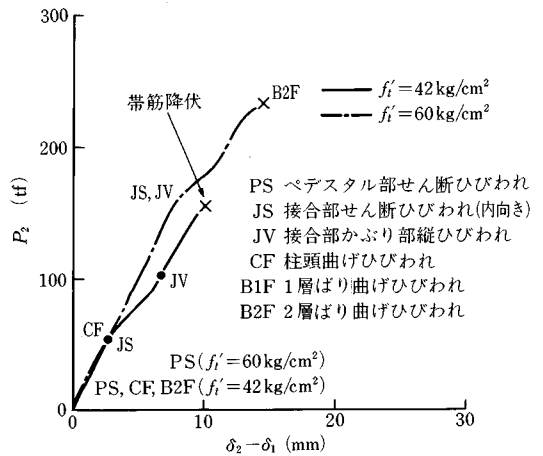
図-32 層せん断力-層間変位 (タイプ1上層)²²⁾

図-32はタイプ1橋脚に関する層せん断力-層間変位の解析結果である。自重下で上層を支える受台部にせん断ひびわれが発生し、水平力載荷に伴い上層柱頭部、上

層柱下部と下層ばりの接合部、上下層ばりの順でひびわれが入る。そして、ヒンジ受台から下層の柱はり接合部の曲折筋にかけてせん断ひびわれが成長し、同部の帯筋が降伏した後、解が不安定となる。実際の帯筋はコの字形で閉じていなかったため、この段階では抜け出して拘束力を失い、上層柱下部が外にすべり落ちるようなせん断破壊が生じたと考えられる。一方、一般部の柱はり主筋は下層ばりの一部を除いて降伏まで至っていない。

現地調査の結果から、上層横ばりと柱頭の接合部の内側からの割裂が報告されている。解析では上層横ばり下部左端はひびわれ寸前であり、実際には下主筋は柱側に不十分な定着長さ（20φ程度）で埋め込まれていたため、上述したせん断破壊に連動してこの部分の鉄筋が付着切れを起こし、ひびわれが急成長したと考えられる。

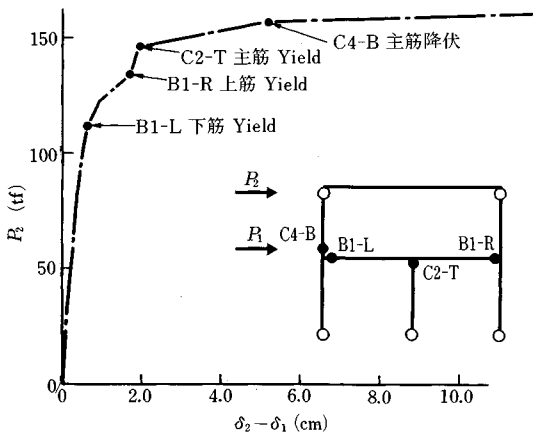
図-33 層せん断力-層間変位 (タイプ3上層)²²⁾

図-33はタイプ3橋脚に関する層せん断力-層間変位図である。水平荷重の作用に対し下層ばりの下筋、同上筋、下層中間柱の主筋の順に降伏し、最後に上層柱基部の主筋が降伏する。変形は中間柱が降伏してから大きくなりだし、上層柱部が降伏すると急激に大きくなる。終局荷重はタイプ1とほぼ同じであるが、曲げ破壊であるため変形状は全く異なることが示される。

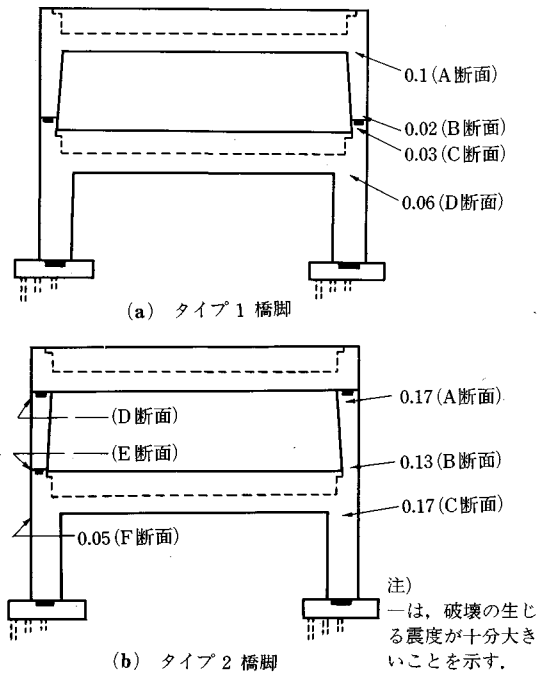
図-40 計算上破壊の生じる水平震度

図-40は、このようにして求めた破壊が生じ始める水平震度を主要断面について示したものである。ヒンジ位置で破壊が生じる水平震度が最も小さく、0.02(断面B)~0.03(断面C)に過ぎない。設計において照査に用いる耐力推定式を用いているため、動的耐力が小さめに算定され、このため、式(2)による破壊の生じ始める水平震度が小さめに求められているが、いずれにしてもヒンジ位置ではせん断に対する余裕が非常に小さいといえよう。

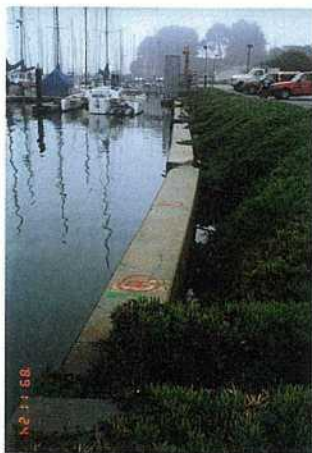
a) 経済的な影響

サンタクルズ港は、震源から南西約16kmの太平洋に面したヨットハーバーで、1964年に建設されている。被害は鋼矢板式護岸に発生した。護岸は、今回調査した港湾施設の中で、土圧を受ける唯一の構造物であった。護岸の断面等の詳細は不明であるが、控え工は斜め控えタイロッド形式である。被害状況を写真—32に示すが、

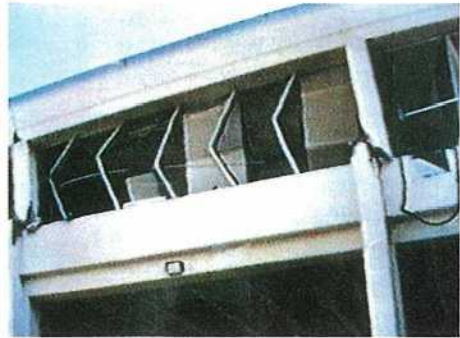
写真—36 サンフランシスコ空港の被災時の貨物ビル
(空港事務所提供)
