品川台場石垣の土質工学的観点からの調査・分析

(株) 建設技術研究所 小見山幸男

名古屋大学 正会員 馬場 俊介

A Survey of Shinagawa-Daiba Fortress Stone Wall from Soil Engineering View Point

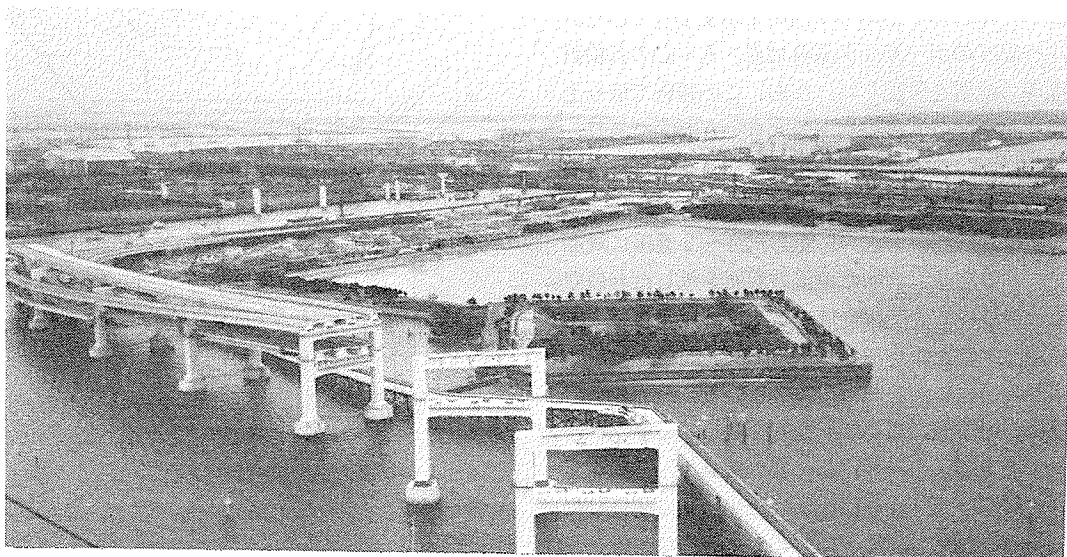
写真-1 第3台場

また、両台場共に東京湾の拡張計画による大型船の航路を確保するために、近辺の海底を大規模に浚渫するという大きなインパクトを受けただけでなく、地下水の汲み上げに伴う広域地盤沈下の影響にも曝されている。さらに、第3台場では埋立地の拡張によりその一部が陸続きになる等、台場に関わる外的な条件は単純なものではないし、今後もこの程度の条件の変動には曝されるものと考えられる。一方、上記のような災害に関連して測量が行なわれるとか、最近になって台場の中に水準点が設置されて組織的な観測が継続される等、歴史的なスケールで見ると、限られた範囲の断片的なデータではあるが、台場の沈下・変形に係わる信頼性の高い情報が得られている。（写真－1参照）

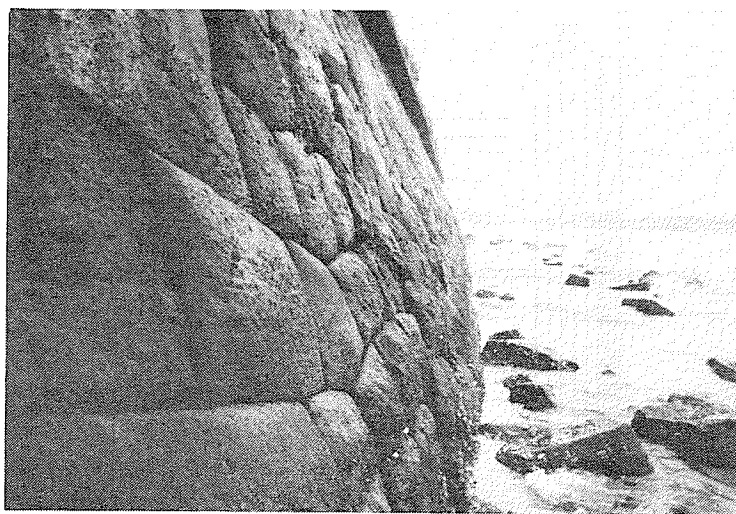
写真-2 石垣のはらみ出し

第3台場においては、両地震によって殆んどの部分で石垣が崩壊する被害を受けており、その都度大掛りな修復工事が行なわれている。現在でも、写真－2に見られるように中間高さのはらみ出しや天端の蛇行も大きく、安全上の問題が指摘されている。現状の石垣は基本勾配が各面の平均で0.19～0.31に分布し、全体の平均でも約0.25になっており、同じく寺勾配ではあるが、第6に較べて急な勾配を用いている。さらに、東面の勾配が最も急で北面が緩いというように方向性を持つ一定の傾向を示している。石垣天端について見ると、台場全体としての平面的なはらみ出しの変位や不動沈下が大きく目に付く状況にあり、建設当初の基準高さをA.P. 7.80mとした場合の沈下は、北東及び南東隅角部で20cm程度、中間部分で50cm程度の沈下が認められるのに対して、西及び北面の沈下が著しく、北西部隅では約2.0mの沈下になっており、台場全体としては沈下の殆んどが不同沈下という状況になっている。

第3台場に見られる現状の急な法勾配は、その多くの部分が建設後の沈下・変形に伴う石垣上半部の前方へのせり出しによって生じていることが、石垣を構成する石材の間隔分布の測定や、修復工事に際して行なわれている測量結果等から確認されているが、第6に比べて急な法勾配で当初から建設されていたことは事実のようである。このような第3台場の石垣に対する土留構造物としての脆弱さは、勾配だけにとどまらず、裏込め栗石が第6台場では台形に造成されているのに対して、第3台場では等厚に造成されているとか、梯子胴木が簡略な構造を用いている等が記録から推測される点からもうかがえる。

- ① 石垣を積み直す。
 - ② 石垣の石積みが崩壊しないように固定する。
 - ③ 石垣背後の盛土を固定し、地震時に石垣に土圧が作用しないようにする。
- ①の方式は、最も自然で文化財にふさわしい改修方式ではあるが、石垣勾配を現状より緩くしない限り耐

震性は向上しないし、建設当初の勾配と考えられる基本勾配 0.4に戻したとしても、安政地震程度の地震に対して崩壊する可能性は十分にあることになる。②の方式では、石積みそのものの耐震性は十分に確保できるものと考えられるが、耐久性、施工性や景観上の問題が生じる可能性があるだけでなく、文化財の補強のあり方に関連した基本的な考え方の問題が生じる可能性がある。③の方式では、盛土を固定することで間接的に石垣を強化しようとするものである。

- 1-1 □ 石積みを4分勾配で積み直す。
- 2-1 □ 石造建築物で多くの例があるように、石積みを鉄筋で連結する。
- 2-2 □ 補強土工法（テールアルメ工法）で、石積みと盛土を一体化する。
- 3-1 □ ジェット・グラウトで細柱を造成（ソイル・ネール工法）して、盛土を補強する。

上記の中でも、特に □1-1 □ 及び □3-1 □ の工法を組み合わせれば、盛土に対して新しく手を加えることも少なく、安政・関東地震クラスの大地震にも崩壊を免れる可能性があるとして高く評価された。

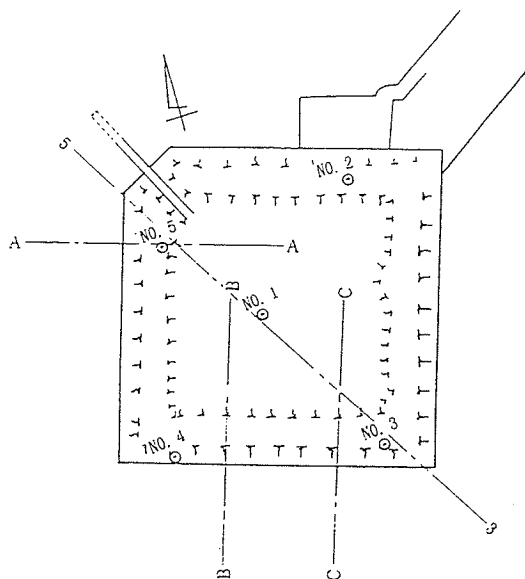
図-1 第3台場平面配置図

図-1は、第3台場の平面図を示すものであり、
No.1～No.5のボーリング調査地点、A～Cの各検討
断面等の配置を併記した。なお、この報告で取り上
げた検討断面は、最も沈下の大いA断面であり、
B、C断面は沈下に限定して比較検討を加えたもの
である。

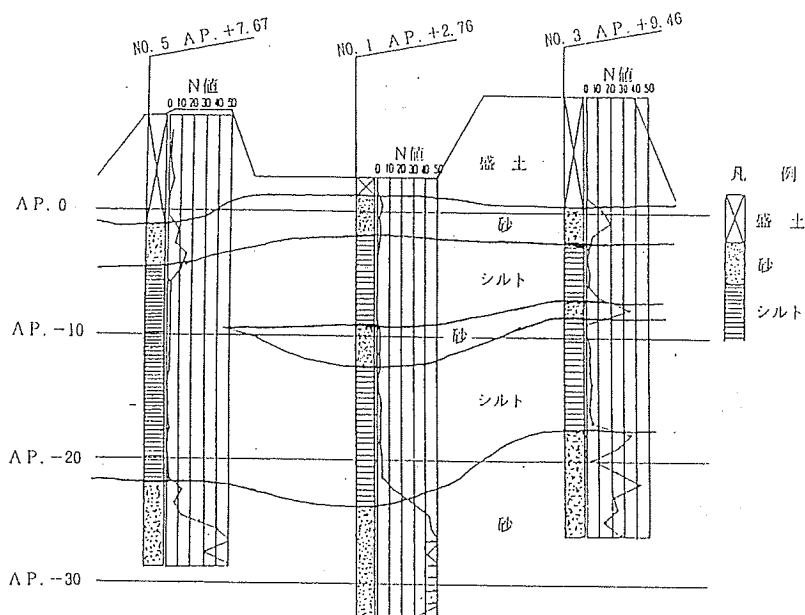
図-2 第3台場地層断面図(3～5)

図-2は、上記平面図中に示した3～5直線に対応
して、基礎地盤も含めた地盤の断面を示したもので
ある。台場は外見上は台形の盛土状に見えるが、内
部は殆んど盛土が行なわれておらず、周辺部のみの
◇字形の帯状に盛土が行なわれている。基礎地盤の
状況はこの断面においても偏りを示しており、ボー
リング調査結果を単純化し、埋土（盛土）、砂質土
（含む礫混り土）及び粘性土（シルト）に区分した
土層分布を見ても、沈下に対して主導的な影響を及
ぼすシルト層の厚さが特に大きく、No.5地点の沈下
や石垣の変状等が特に大きいこととよく符号してい
る。

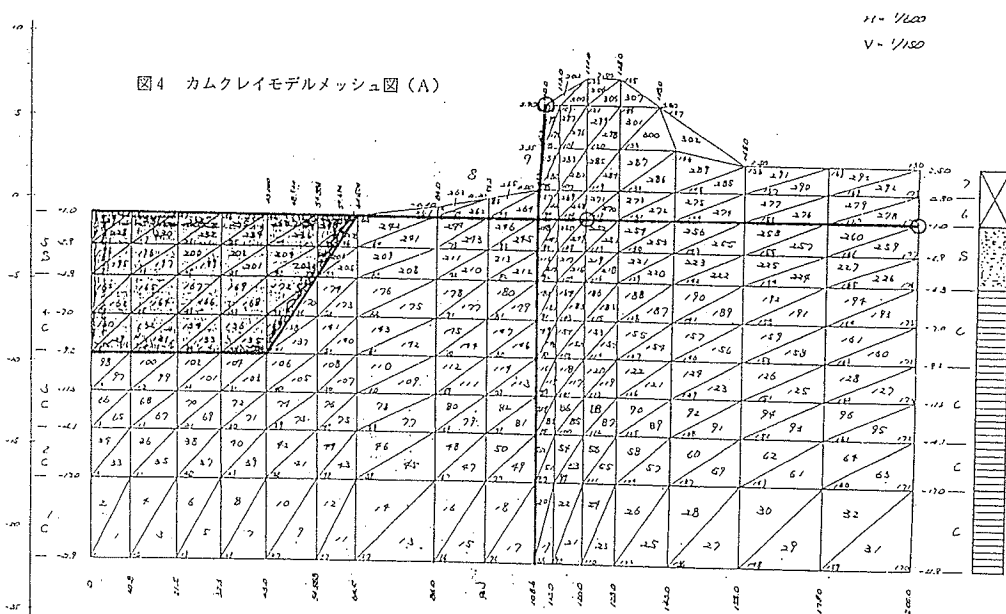
図-3 カム・クレイ・モデル メッシュ図

図-3は、A断面に関する土層構成と、FEM解析に用いたメッシュ分割を示すものである。沈下の分布が石垣等の変形に無理なく影響することを考慮して、メッシュ分割は割合に稠密なレベルで行なっている。図中に、航路浚渫によって後半に取り除かれる部分についてアミ掛けて区別して示すと共に、後に述べる沈下及び水平変位の分布について計算した区分線を併記している。

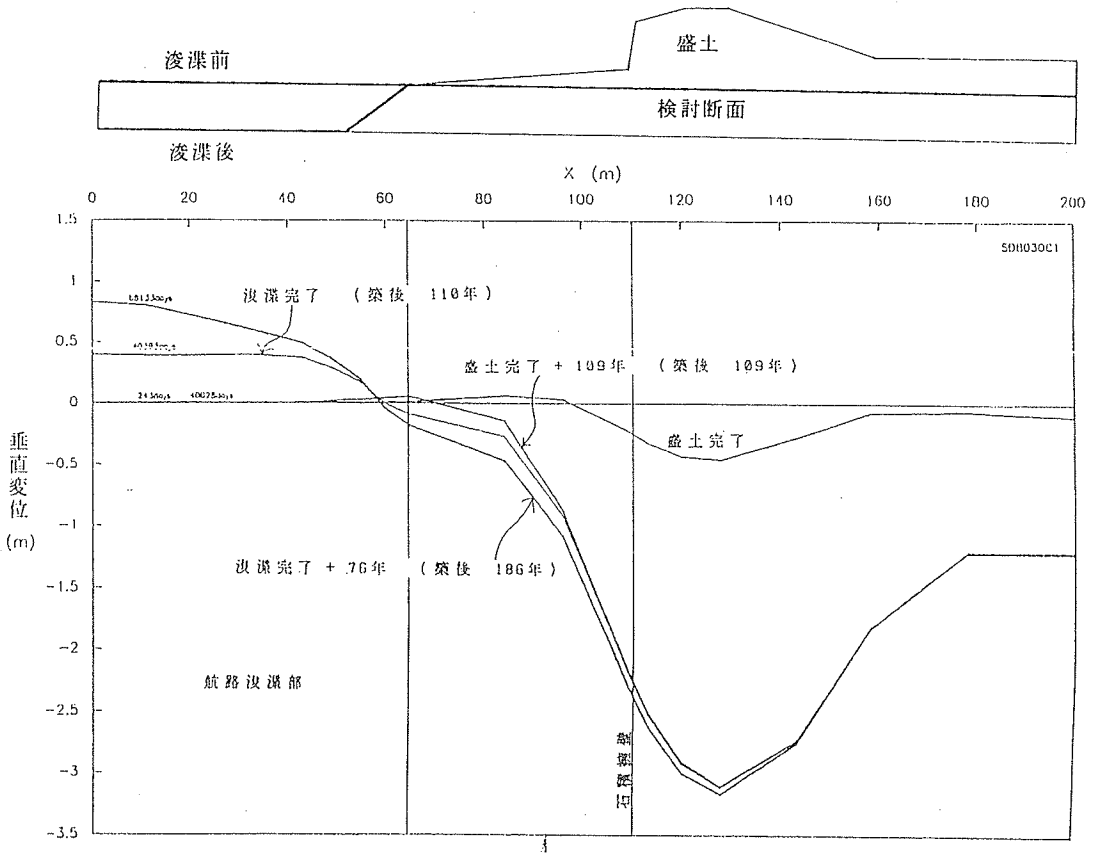
図-4 水平区分線沈下分布図

図-4は、図-3に示した水平区分線の沈下分布を、台場築造後の主要な経過時点について示したものである。この図より、盛土完了後に石垣背後に分布する盛土を中心に分布する沈下が生じるが、最近はほとんど進行していないこと、航路浚渫によって浚渫ゾーン内の浮き上り変形が生じ、最近までその進行が継続しているが、この影響は台場までは殆んど及んでいない様子がわかる。

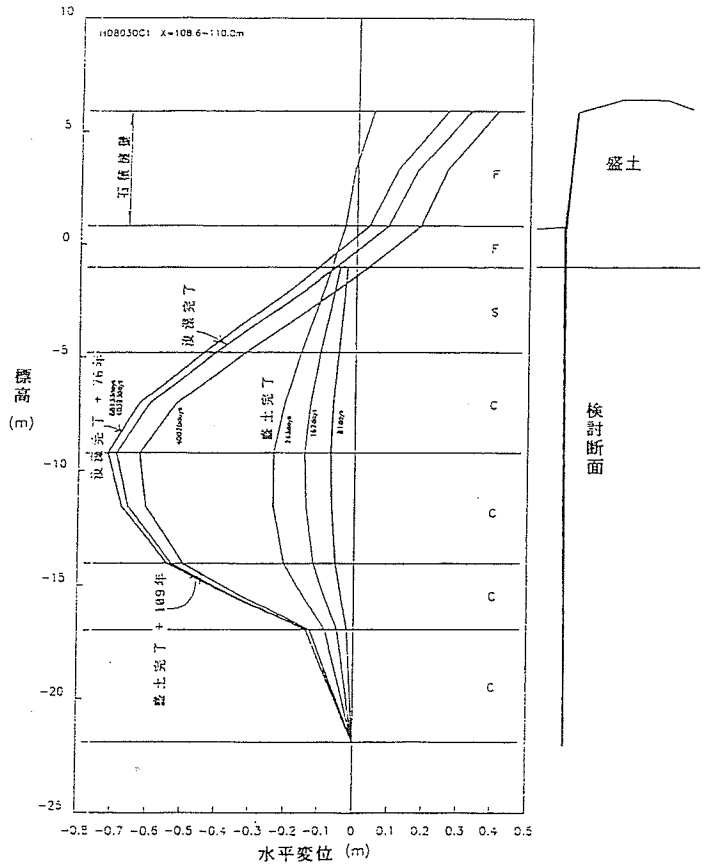
図-5 鉛直区分線水平変位図

図-5は、同様に石垣直下の鉛直区分線についての水平変位分布の変動を示したものである。この図によると、盛土高さの増大（載荷荷重が増大すると共に時間を経過している）と共に、粘性土層の上半部（この部分が相対的に軟弱）を中心に外側へ押し出されるような変位分布の増大を示すが、盛土完了後は粘性土部分での押し出しは継続するものの、石垣等の盛土部分については逆に内側へ引き込まれるような変位を示すようになる。その後の浚渫によって基盤を中心に全体が傾斜するような変位分布で外側に押し出された変位分布を示すが、この変位は時間の経過によって殆んど進行しないことがわかる。ここで注意しなければならないことは、沈下に対して水平変位の絶対量が数分の1と小さいことであり、変位の中心は沈下によって支配されていることである。

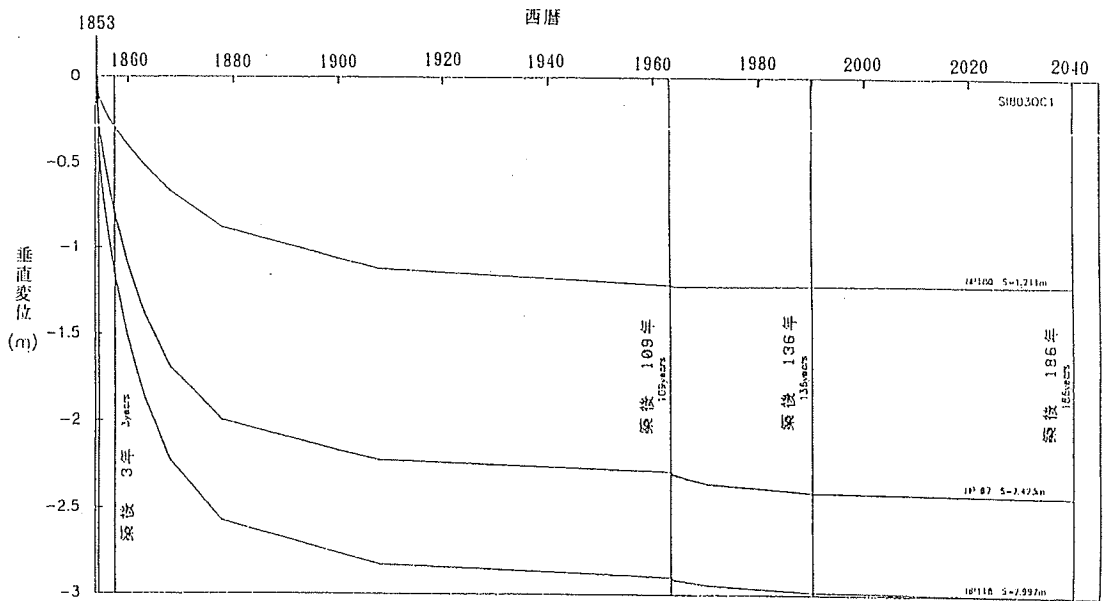
図-6 経時変動

このような変位の経過時間による進行を確認するために、図-4に示した3地点に関する主要な変位である沈下を経時変動として示したのが図-6である。この図にみると、盛土厚さの小さい台場中央部ではその沈下量が小さく、現在の状態が継続する限り実務的に概略・沈下が終了したと考えてよい段階に至っているのに対して、石垣背後の盛土中心部では沈下の絶対量が大きく、今後も無視できないレベルの沈下の進行があることがわかる。
