東京都立大学 正会員 園井隆弘
 同上 学生会員 塩野計司
 同上 同上 荻本孝久

1. まえがき

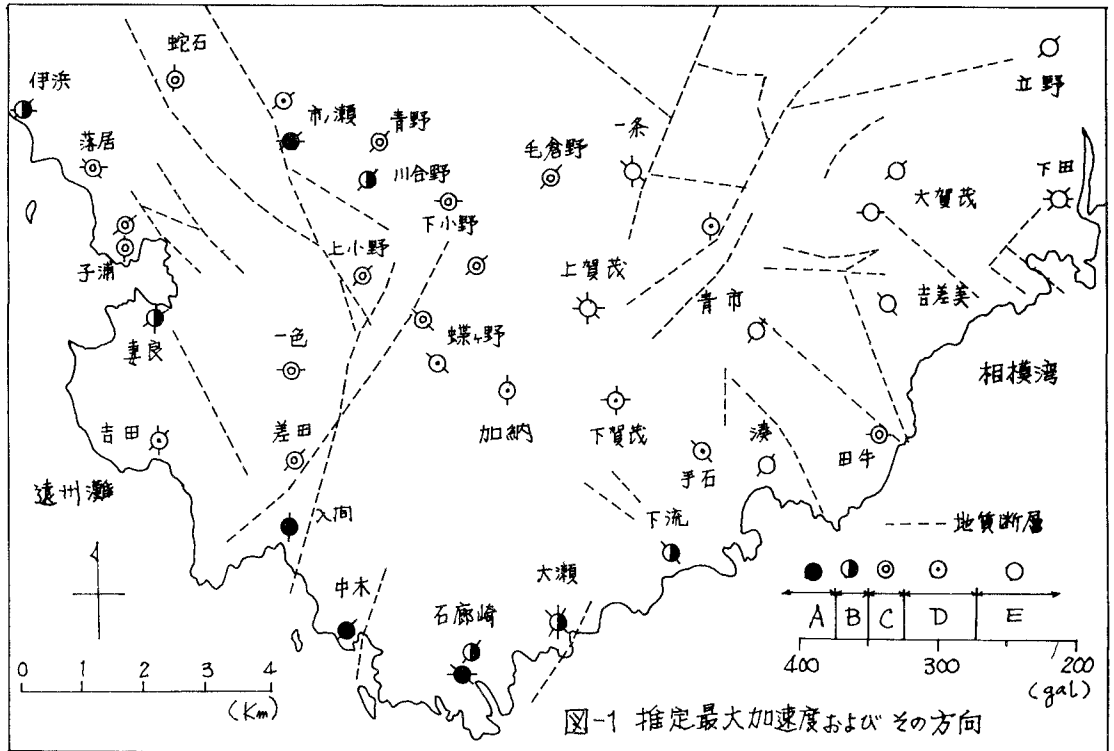
各地区の推定加速度を表-1、図-1 に示した。表-1 のNo. は調査順位を意味する。中木、入向、石廊崎の三地区が高い加速度を示し、これらの地区から遠ざかるにつれて加速度が低下するが、全体に西側が東側よりも高い加速度を示している。例外的なのは市瀬地とであるが、青野川を挟んだ二箇所の墓地に大差が見られる。右岸(南側)はAのランクであるが、この墓地はかなり大がかりなもので、その8-9割が転倒墓石であり、周辺地区に比し極端に高い転倒率であり、その理由は明らかでない。

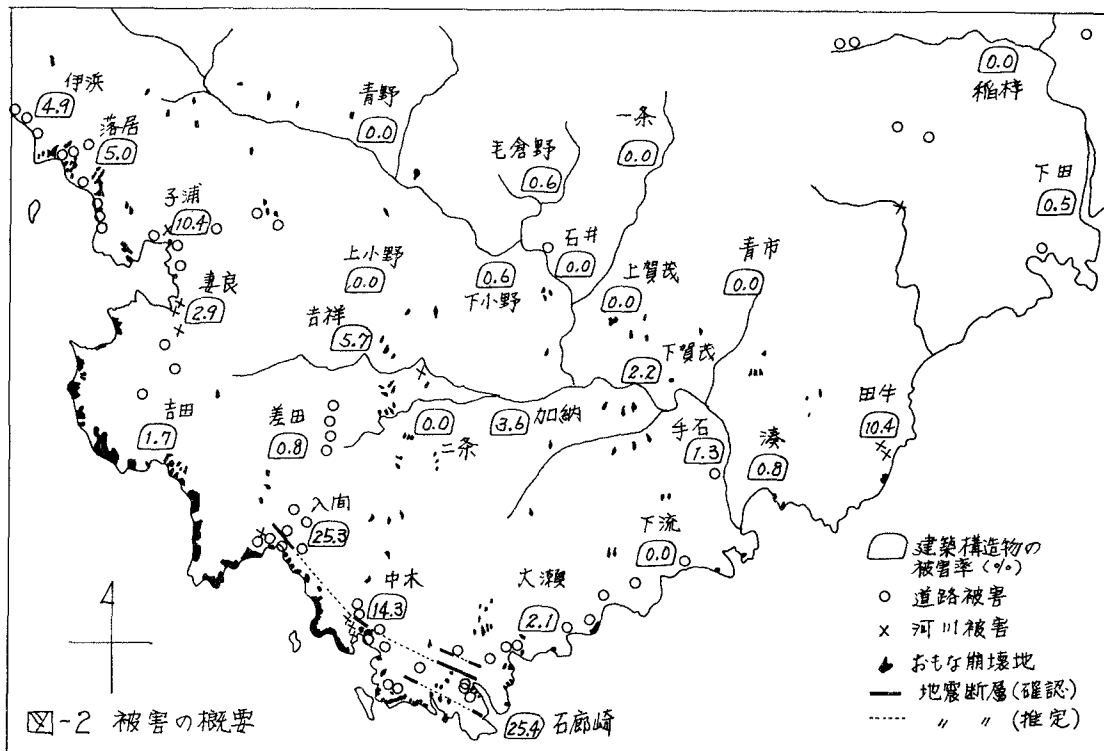
図-2 は地震断層の位置¹⁾、おもな崩壊地²⁾、道路被害³⁾(バレットラインを除く)、河川被害³⁾、および木造を主とした建築構造物の被害率^{4), 5)}をまとめたものである。その大まかな様相は図-1 の推定加速度と相応すると思われる。しかしながら、子浦、田牛、下田等の地区では特に家屋被害が推定加速度のわりに大きく、真良、大瀬、下流等はこの逆が感じられる。また市瀬、川合野両地区においとも前述と同様に例外的と言える。

これらの問題には、地盤の不同沈下、断層に直接起因するもの、表層地盤における地動の増幅、等がからみ、また、未確認の地震断層の新しい確認などにより、今後さらに検討される余地が残されているとも考えられる。
