日本道路公団 維持施設部  
補修作業課 落合定流

昭和45年5月9日午前8時33分頃、マグニチュード6.9の地震が伊豆半島をおそい、特に伊豆半島の南部では震度5の強震であった。この地震は気象庁によって「1974'伊豆半島沖地震」と名付けられたが、この地方の人家、道路などの公共施設に大きな被害をもたらした。道路においては、一般国道135号、136号線、主要地方道下田石室松崎線などに被害を受け、同じくこれらの大きな被災地にも位置していた日本道路公団の東伊豆道路と南伊豆道路も被災したが、本文は特に被災の大きかった南伊豆道路(通称マーガレットライン)の震災状況と弱干の復旧工法を報告するものである。

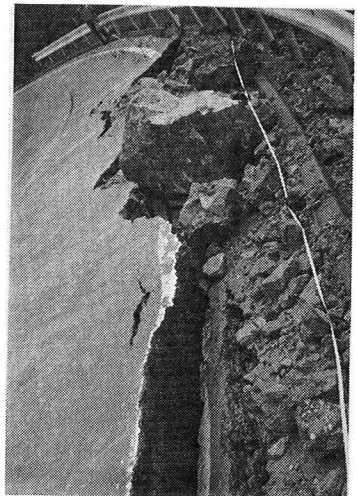
写真-1

被害の程度は路面クラックだけではなく路体にまで進行してあり部分的に路体と舗装板との間に相当大きな空洞となつていふ箇所があつた。(写真-1) しかし本路線は基礎地盤が良好であつたため盛土全体の致命的な崩壊とはなつておらず、復旧も路体をすべてスキ取り再施工すればよい程度であつた。

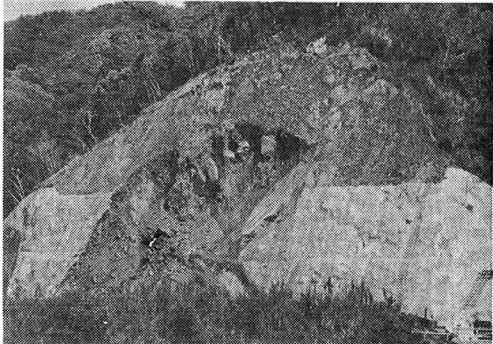
写真-2

一方、切土部分の震害は大崩壊1ヶ所、小崩落2ヶ所と落ちてあつた。大崩壊ヶ所の状況は写真-2のよつち切土高30 M程

度のモルタル吹付と植生工の適用であったが、これは基礎の岩目が流氷状になっており、それがスベリ台のような役目を果たし基礎および岩盤部が崩壊したものであり、約3000m<sup>3</sup>の土砂で本線に充填した。その他の小さな崩落、落石は切土土背の小崩落であり、後旧も土砂採取量程度で十分なが、大崩落は用地と豊収の上りの切り直しを施した。

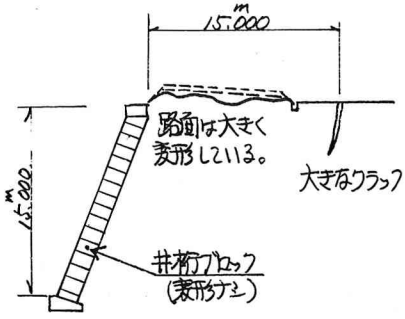
図-5 井桁ブロック工の側面

擁壁、石積み工関係はげしい震動によってほとんど全ての構造物に何らかの劣化を生じている。本線においては石積み工、ブロック積み工、井桁ブロック工が主なるものであるが、注目されたものに井桁ブロック工があった。これはやはり起震側側に位置しており、高さ約15m、延長約20mの割合大規模なものであったが、ほとんど劣化が認められなかった。しかしこの井桁ブロック工の上部にある本線踏面は図-5のように大きく崩壊が破産し、加えて工区とも大きなクラックが生じていたにもかかわらず、安全である。この井桁ブロック工も、この積み重ねのためによるものと見られる。結果的には土砂の地震動にもかかわらず、よくその動之に追従したものと考えられ、この構造が地震動に対して強いことが立証された。

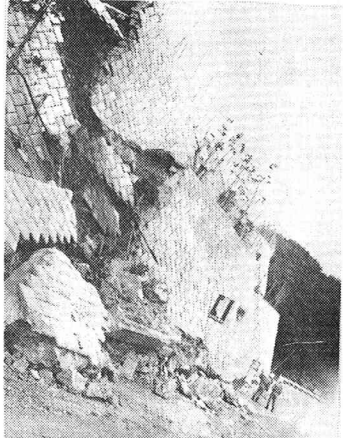
写真-3. ブロック積みの崩壊

写真-3はやはり志賀附近のブロック積みが崩壊した状況である。このブロック積みは3段積み約20mの高さであったが平面形状は凸型であり基礎が大きく破産変化を及ぼしており加えて要込めの状況より盛土工のブロック積みであった。

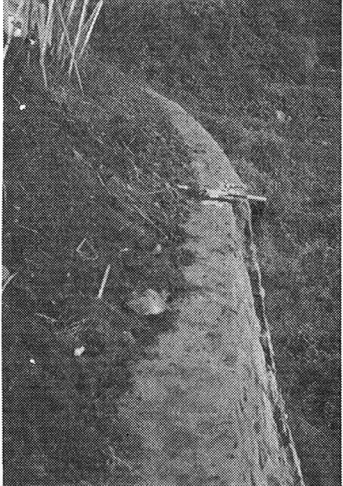
- ・ 基礎が露出してはいるものの劣化が少なかった。
- ・ ブロック積み工の材料割れが認められたが石積みでは劣化が目立たなかった。
- ・ 平面的に凹型の擁壁は非常に強い結果を示している。
- ・ 盛土部ではほとんどこの形の擁壁が崩壊している (写真-4) (5~10m程度)
- ・ 大きなクラックなどの破産は必ず基礎が破産している。

写真-4 石積みの前倒状況

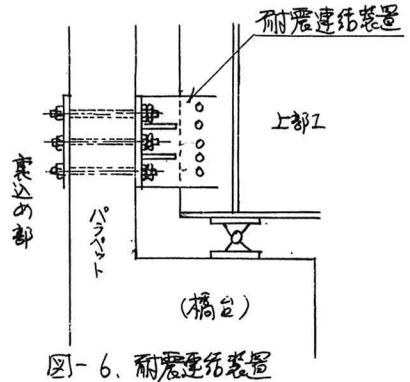
図-6. 耐震連結装置

百どのよう破壊を受けていた。ここで特筆されることは、2橋とも橋台パラパットと上部工との耐震連結装置によって結ばれていたことである。この装置は橋台に埋み込んだボルトがほとんど押ひており、一部では破断している箇所もあった。そのために相当地震力を分担したものと認められ、杏のセットボルトの破損もかなり軽減できたものと推測される。杏のセットボルトは、可動側・固定側ともに破断しており、固定側では半数以上かかっていた。その破損は大部分がせん断破壊であったが、一部には引張破壊も見受けられた。

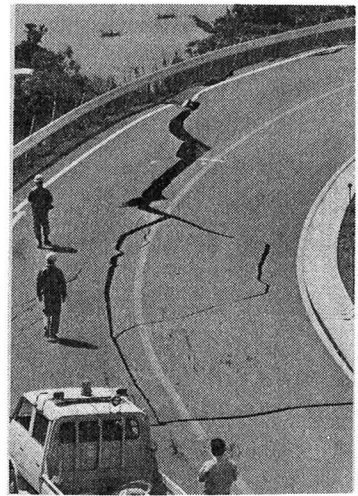
写真-5. 路面の破壊状況(登工部)
