昭和51年6月の山梨県東部地震(表-1)によって、震源から約16kmにある当社ハツ沢発電所の水圧鉄管ロッカー支承のピンが破損した。幸にして、発電に支障はなく、鉄管本体にも何ら被害はなかったが、ピン破損事故の原因究明と耐震対策の検討を試みたので、報告する。なお、鉄管路の地質は、上層がクワッキーな粘板岩、下層が凝灰岩であり、関東大地震の際には、それらの地層の接触面で滑着を生じ、水圧鉄管は少なからぬ被害をこうまっている。

2. ロッカー支承部の被害状況

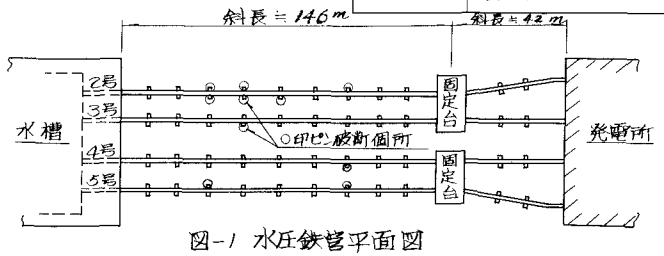
図-1 水圧鉄管平面図

被害を受けた水圧鉄管の概要および被害状況を図-1～3に示す。ピンの破断した箇所は合計10箇所あり、破断していない箇所もほとんど上皿と受け皿のズレあるいはピンの曲がり等の損傷を受けている。破断したピンについて、断面積および材料強度等よりピン破断時の水平力を求めると1本あたり6.8tonとなる。なお、ピンの材質はSF-45であり、破断したピンの材料試験を行なったが、欠損は認められなかった。

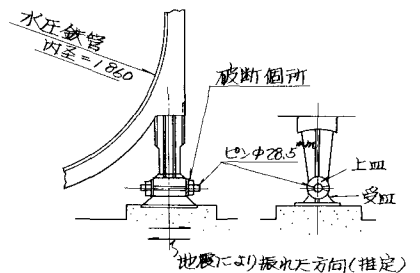
図-3 ロッカー支承詳細図

今回の事故の直接的な原因は、地震による応答加速度が設計震度(0.15G)の約2倍の0.3G程度となったことであるが、その背景となる要因を推定すると、①、ロッカー-支承間隔が広いこと、地震応答が大きくなったこと、②、被害を受けた水圧鉄管の振動特性と山梨県東部地震の周波数特性から、水圧鉄管が共振に近い状態であったこと、などが挙げられる。また、被害を受けた水圧鉄管については、耐震対策としてロッカー-支承のピンのネジ径および材質を変更し、基礎で100 gal程度の地震に対して十分耐え得るように補修を行なう。
