1. まえがき

2. 地震被害例と腐植土

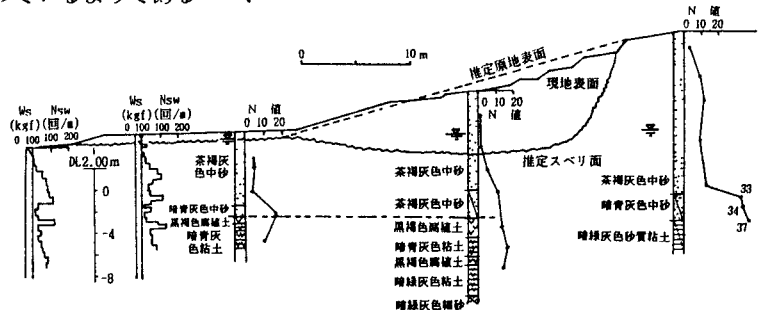
図1 青山砂丘⁵⁾

うち斜面が切り落ちた青山砂丘の地盤状態 (図1) には、隣接の無被害部分と明瞭な差がみられなかったといわれている⁵⁾。しかし、この図をよくみると法尻付近のGL-8m付近と斜面中腹付近のGL-12~16m付近の地盤内に腐植土層が存在している。

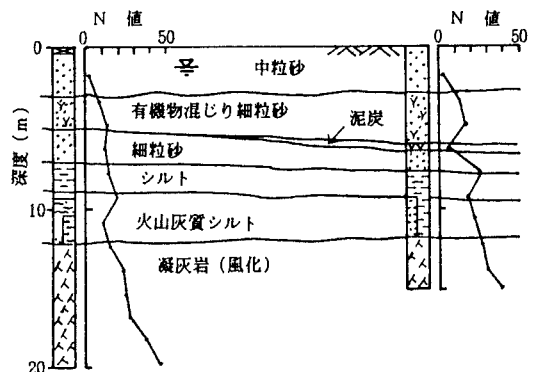
図2 東町出張所^{7) 8)}

海岸平地内にある室蘭市東町消防出張所望楼の地盤 (図2) には、GL-3~5m付近に左側から右側にかけて厚くなる有機物混じり砂質土層があり、しかも比較的薄い泥炭層が右方向に傾斜しながら存在している^{7) 8)}。むつ合同庁舎の地盤の北側半分は高く南側半分は低く、約2m厚さの泥炭層が北側の地盤に存在している。しかも、床の大きい亀裂は地表の高低方向 (概略南北方向で震央方向とほぼ直角方向) にほぼ直角に発生し、壁にはこの高低方向に大きな力が作用して生じたと思われるせん断クラックも発生し

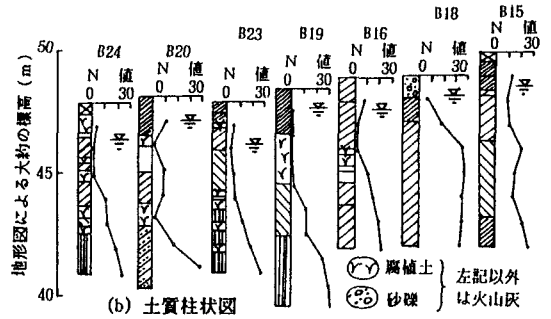
図3 清田D地区”⁹⁾

(c) 札幌清田団地……最も被害の集中したD地区は沢を埋め立てた地盤(図3)”⁹⁾で、被害をうけた建物は沢筋に沿って存在し、腐植土層を含む軟弱地盤で基盤面が傾斜している所に多いようである。

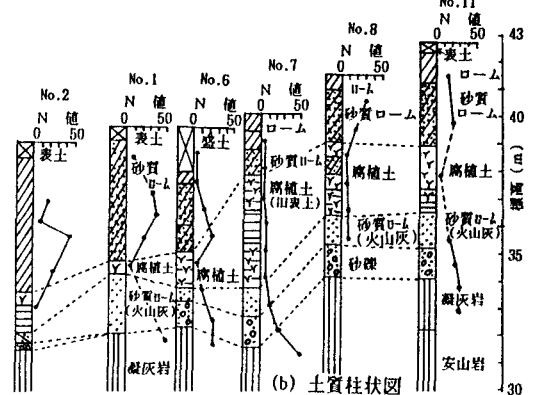
図4 函館大学”⁹⁾

(d) 函館大学……地震後の地盤調査結果によると全般に必ずしも健全な地盤とはいえない難かったといわれている”¹⁾。しかも、図4”⁹⁾をみると腐植土層を挟む傾斜成層構造となっており、本校舎建物の崩壊状態も考慮すると、ひどく損傷したその中央部の基礎地盤は、その両側の地盤と比べて相対的に軟らかかったのではないかと思われる。
