（財）鉄道総合技術研究所 正会員○那須 誠，羽矢 洋
元国鉄鉄道技術研究所 上沢 弘

耐震設計を行っても地震被害が生じ、耐震設計を行わなくても地震被害が生じない例が多い。そのため地盤構造に着目して地震被害例を調べた結果、各種構造物の地震時の変形状態と地盤構造が密接な関係を有することが分かった^{1) - 6)}。今回は特異な地盤内強度分布の被害例と、石油タンク等の被害例を紹介する。

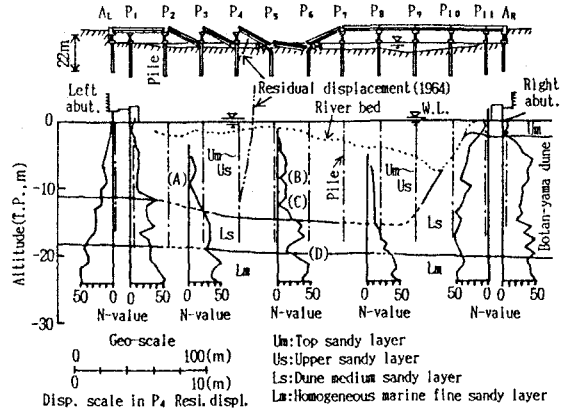
図1 昭和大橋 (1964年)^{6) 7)}

(1) 昭和大橋 (新潟地震, 1964.6.16, M=7.5)

地盤内の硬い層上面 (Ls層上面) は右岸側が牡丹山砂丘の端で勾配が急で、左岸側から右岸側にかけては緩く傾斜し、後者の緩傾斜部分で橋脚P2～P7の範囲で落橋が生じた (図1)^{3) 6) - 8)}。N値分布に0に近い極小値を示す(A)～(C)点があり、落橋範囲とこれらの極軟弱層の存在範囲が一致するようだ。地盤は主として砂質土からなるが、(A)点付近は粘性土、(C)点付近は腐植土からなる⁷⁾。また、(D)点付近にもN値の極小点がある。

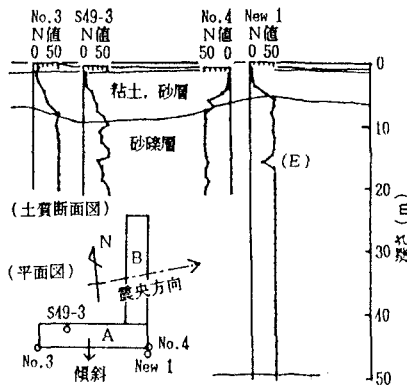
図2 長町郡山団地 (1978年)⁶⁾

(2) 長町郡山団地 (宮城県沖地震, 1978.6.12, M=7.4)

東西方向に桁行方向をもつ11階建のA棟が梁間方向 (南側) に特に大きく傾斜した (図2)。敷地は南北に長い沼の南端の埋立地で、基盤面は北側に傾斜する。この建物の傾斜方向は震央方向と略直角な方向で、杭にはその慣性力に応じた亀裂が生じた^{4) 6)}。また、図2のNew1のN値が深さ15m付近(E)で急激に小さくなり、これは前述の昭和大橋の落橋範囲で見られた強度の極小点(A)～(D)と似ている。

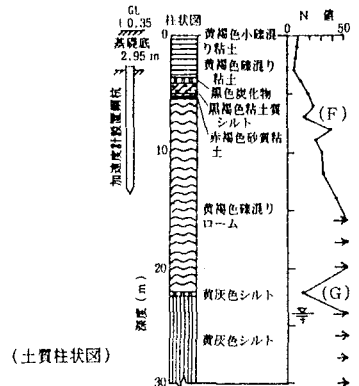
図3 東北大学建設系建物 (1978年)⁶⁾

(3) 東北大学建設系建物 (宮城県沖地震, 1978.6.12, M=7.4)

この建物は段丘上の小さな沢地形 (原地形) に跨るように建っている (図3)⁶⁾。桁行方向は沢軸と略平行でかつ略震央方向を向き、震央方向と略直角な方向に大きな力が作用し、東西両端の妻壁に剪断亀裂が生じた⁶⁾。柱状図のN値は地表より深さに略比例して16m付近まで増大し、それ以深では50以上の大きい値を示すが、深さ7m付近(F)と22m付近(G)に15程度の小さいN値を示す土層が存在する。

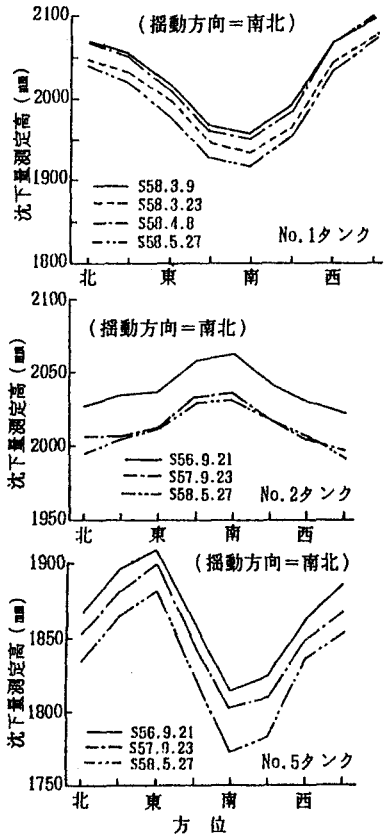
図4 新潟地区の石油タンク(1983年)⁹⁾

日本海中部地震(1983年)の時の内部液体の揺動方向に, 常時からの不同沈下方向(タンク傾斜方向)と略一致する石油タンクが新潟地区にある(図4)⁹⁾。なお, 新潟地震のときの新潟地区や日本海中部地震のときの青森地区で, 内部液体の揺動で部分的座屈が生じた石油タンクがあり, 被害タンクの周囲地盤に亀裂や隆起, 沈下等の変形が見られるものもある⁹⁾¹⁰⁾。不同沈下の方向や揺動方向は海岸線に直交な方向が多く, 海底地形の沖合への傾斜方向とほぼ同じものもあり, それらは盛土や建物と同様に土層の傾斜方向に生じたようだ¹¹⁾⁴⁾。また日本海中部地震の秋田地区の石油タンク被害は地盤の良い地区では生ぜず, 悪い地区で生じた¹¹⁾。

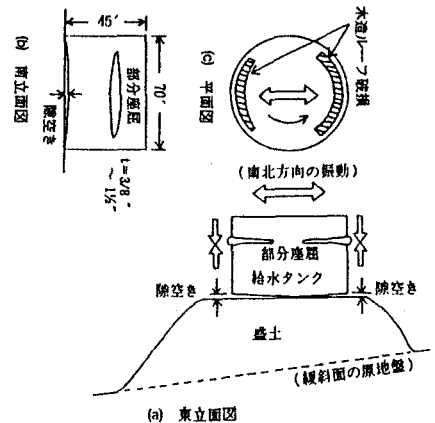
図5 L.C.H. Flatsの給水タンク(1971年)¹²⁾

(2) 給水タンク(サンフェルナンド地震, 1971.2.9, M=6.6)

Limekiln Canyon Horse Flatsで, 比高100~150mの断層崖下の緩斜面上盛土の給水タンク(溶接高張力鋼板で1969年製)が略南北方向振動と反時計廻り回転をうけ, 側壁の南北面の部分的提灯座屈, 木造ルーフ南北縁の破損, タンク底と基礎の南北縁の隙空き等が生じた(図5)¹²⁾。この振動方向の南北方向は緩斜面の傾斜方向で盛土厚さの変化方向である。
