これまでに盛土、建物、橋梁等の地震被害例を地盤構造に着目して調べて、各種構造物の地震時の変形状態と地盤構造が密接な関係を有することを明らかにしてきた<sup>1)</sup>。今回は変電所と岸壁の地震被害と地盤構造の関係を考察する。

2. 地震被害例

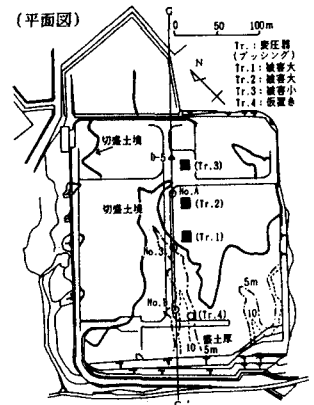
変圧器のブッシング折損、しゃ断器、壁雷器等に倒壊等の大きな被害が発生した。超高圧設備などの大型がい管類に損壊などの被害が多く発生した。ブッシング全数が破損して特に被害の大きかった変圧器は盛土にあり切土では被害が軽微で、がいし形機器の被害もほとんどが盛土と地山にあり切土のものはほとんど被害がなく、地盤と被害の間に相関性が認められている<sup>3)</sup>。

図1 仙台変電所の地盤 (宮城県沖地震)<sup>3) 4)</sup>

ここの地盤 (図1, 2) は旧地形の沢部に造成されており<sup>3) 4)</sup>、詳しくみると盛土と地山の境界付近で、盛土が比較的薄かつその底面が縦横断方向に傾斜した所で大きい被害が発生している。このようにこの変電所の大きい地震被害も、盛土や建物等の地震被害<sup>1)</sup>と同様に傾斜構造のある不均質地盤で発生している。

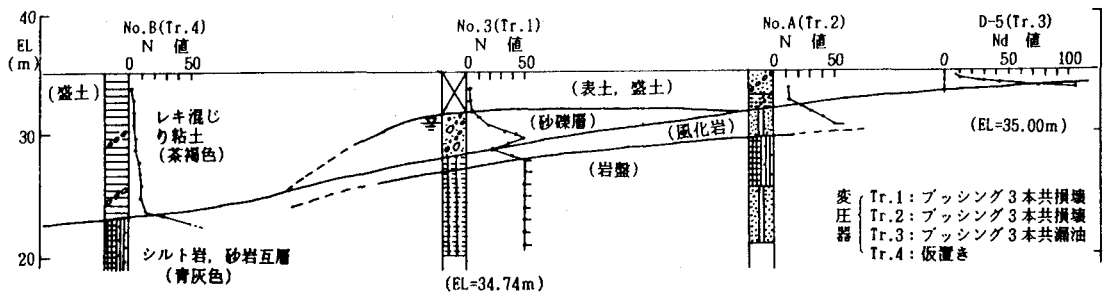
図2 仙台変電所の地盤状態 (図1のG-G'断面)<sup>4)</sup>

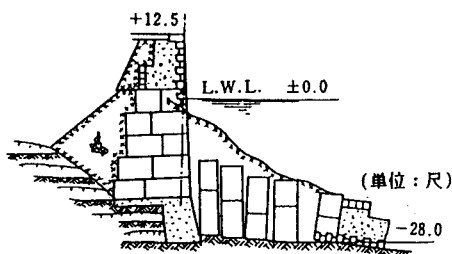
土丹岩に直接に基礎を置いた第5, 7, 8号岸壁 (重力式, 方塊積岸壁、例えば図3<sup>5)</sup>) ではブロックがずり出し倒壊が生じた。また、土丹岩が深くて泥土が厚く割栗石を敷いた図4の方塊積岸壁 (第6号岸壁) では、ブロック間の相対的なりが発生したが岸壁は倒壊していない<sup>5) 6)</sup>。土丹岩の基礎の上に置かれた岸壁がほとんど倒壊し被害が大きかったのは、土丹岩の表面が傾斜していたためと思われる。即ち、ここの地盤

図3 横浜港新港第7, 8号岸壁 (関東地震)<sup>5)</sup>

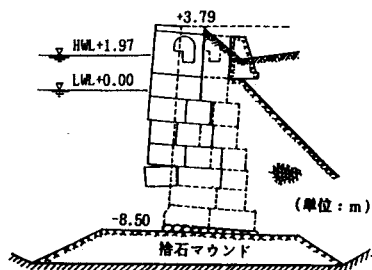
は他の構造物にも地震被害が多くみられる傾斜構造<sup>1)</sup>を示している。それに反して、泥土が深くて割栗石を敷いた方塊積岸壁が倒れずに残り被害が小さかったのは、地盤に傾斜構造

図4 横浜港新港第6号岸壁 (関東地震)<sup>6)</sup>

がなかったためと思われる。なお、水深図<sup>7)</sup>をみると等深線が密に並んでいる所で倒壊が多い。また、第4～8号岸壁の法線直角方向の変形方向は震央方向と略直角である。

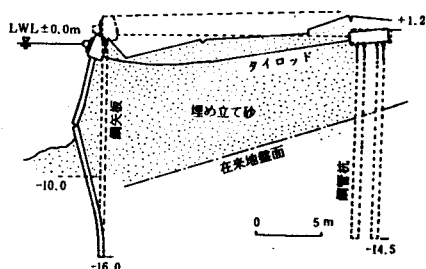
日本海中部地震のとき秋田港では、地山を掘削して造った岸壁の被害は極めて少なかったが、埋め立て砂で造った岸壁は液状化による被害をうけ、それには埋め立て砂の底面(地山表面)が傾斜している例が幾つかみられる<sup>8)</sup>。図5は最大被害(法線のはらみ出し、鋼矢板折損)を生じた大浜地区10m 2号岸壁<sup>9)</sup>を示し、岸壁背後の埋め立て砂の下の地山表面は海の方に傾斜している。また、ここでは震央方向に変形したが、その北東端は傾斜する在来地盤面(無被害の大浜1号岸壁の地盤)に接続しているようだ。

図5 大浜地区2号岸壁 (日本海中部地震)<sup>9)</sup>

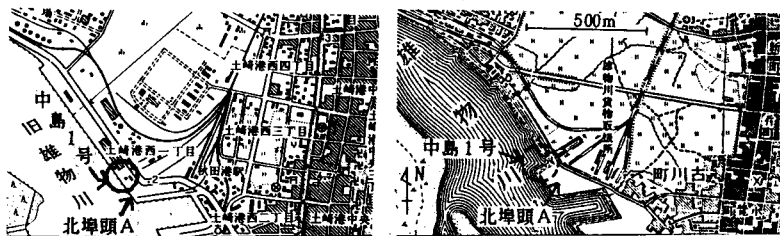
中島1号岸壁(セルラーブロック構造)<sup>9) 10)</sup>で崩壊や前傾、沈下、はらみ出し等が大きく生じた所(図6(a))は、旧地形図(図6(b))によると<sup>11)</sup>、北埠頭A岸壁北側の北東に長く延びる旧護岸(それ

(a) 昭和57年図幅 (b) 昭和23年図幅  
図6 中島1号岸壁の被災位置(日本海中部地震)<sup>11)</sup>

に沿って、即ち中島1号岸壁の法線直角方向に比較的小さな掘り込み水路も有り)に沿って、旧地盤面上に埋め立てて造られた所である。なお、この1号岸壁の法線直角方向は震央方向と直角な方向に近い。
