1. はじめに

2. 地盤条件急変箇所等の地震被害例

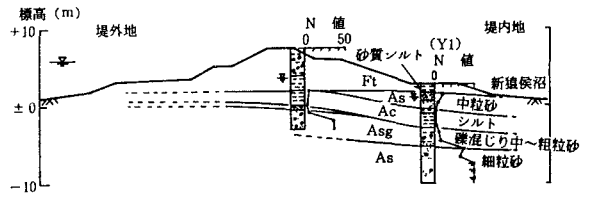
図1 関上上堤防 (被害有り)¹⁾

……図1の液状化被害が生じた堤防直下の地盤では、堤防中心部を境にして堤外地側の軟弱層が薄くほぼ水平に堆積し、堤内地側の軟弱層は堤防外方に行く程厚く堆積する。即ちこの堤防は軟弱層の薄い所と厚い所の境界部にあり、この状態は(1)と類似である。特に多数の亀裂や沼のすべり破壊等が生じた堤内地側地盤では、緩い砂層の下にそれよりも小さくしかも極く小さいN値の軟弱シルト層がある。ここでは亀裂の発生状況から変形箇所地盤内の硬い地層上面が谷状に窪んでいることが予想される。図2の隣接の無被害堤防では天端を含む本体部直下と堤外地側のり面部分はほぼ水平な堆積土層の上にあるし、ここの地盤の最上層部はN値が深さと共にほぼ大きくなるシルトからなっている。

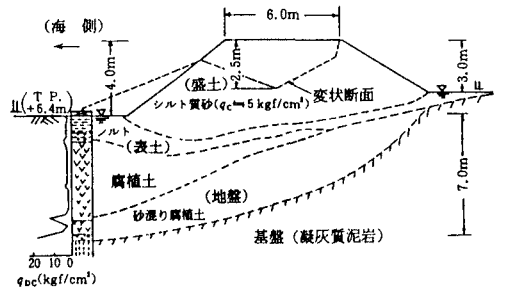
図3 鯉川・鹿渡間盛土 (被害有り)¹⁾

……腐植土層を含む軟弱地盤と良好地盤に跨った盛土が崩壊した(図3, 4)。その崩壊は軟弱地盤底面(基盤面)が盛土の縦横断両方向に大きく傾いた所で、かつ腐植土層のある所だけでその傾斜方向に生じた。隣接の何ら変形を生じなかった盛土は極軟弱粘性土地盤の上にあるが、その粘性土層はほぼ一定厚さでかつ水平に堆積している(図5)。即ちここの盛土の変形、
