(Ⅲ - 42) 建物の地震時と常時の変形と地盤構造の関係

勸鉄道総合技術研究所 那須 誠

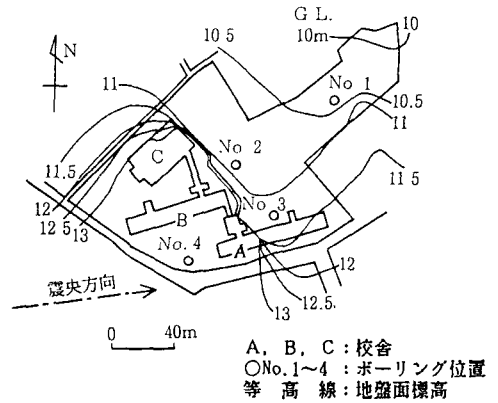
(a) 平面図

1968年の十勝沖地震で八戸東高校（異種基礎）の建物が被害を受けた^{2) - 4)}。図1^{3) 4)}の(a)に示すように、A棟建物のうち長軸、短軸と地盤面の等高線が斜めに交わっている部分で被害を受けた。(a)、(d)図に示すように、No.4 地点付近には段丘堆積物が堆積しているが、No.1 ~ 3 地点にはN値の比較的大きなローム層や凝灰質土層の下に、腐植土層や腐植土混じり土層（沼沢性堆積層）がある。段丘堆積物のある地盤と沼沢性堆積層のある地盤に跨って作られていたA棟建物のうち、段丘堆積物上の部分は無被害であるが、沼沢性堆積層上にある東側半分（杭基礎）のみが甚だしく変形した。それは(a)図の地盤面標高(G.L.)の等高線からわかるように、原地表面の傾斜した部分に位置している。建物にはその原地表面の傾斜に応じて(b)図に示すように振じれが生じるとともに、(c)、(d)図に示すように不同沈下と亀裂等が生じている。また、(d)図はA棟東側の北面（廊下側）の突出階段部と校舍本体建物の接続部に発生した亀裂と建物の傾斜を示しているが、これを見ると建物は地盤面の低くなる即ち軟弱地盤の厚くなる東側に傾斜するとともに、壁面の斜め亀裂は軟弱地盤の薄くなる西側に下がっている。このような亀裂や振じれは、地震時に軟弱地盤の水

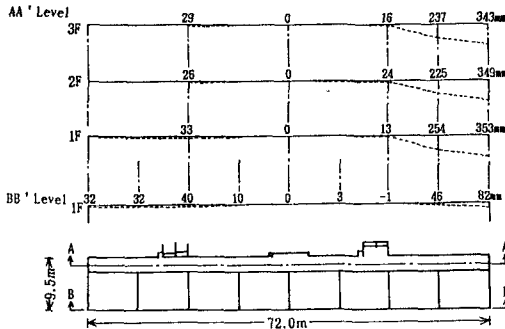
(c) 各階の沈下

平、鉛直方向の変位が軟弱地盤の厚い方が薄い方よりも大きく動いたため、即ち軟弱地盤厚さの等高線に直角な方向に大きく地盤が変位したためと考えられる。

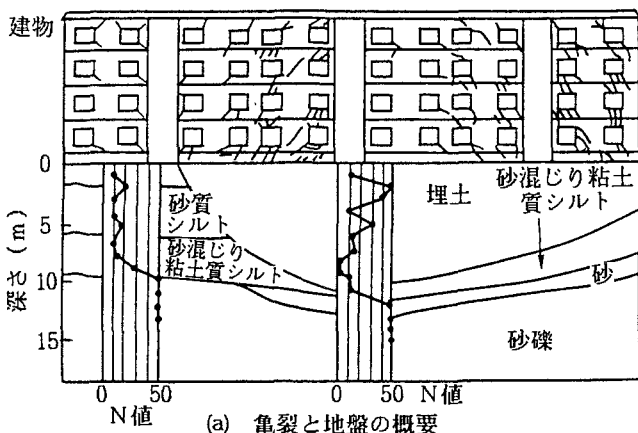
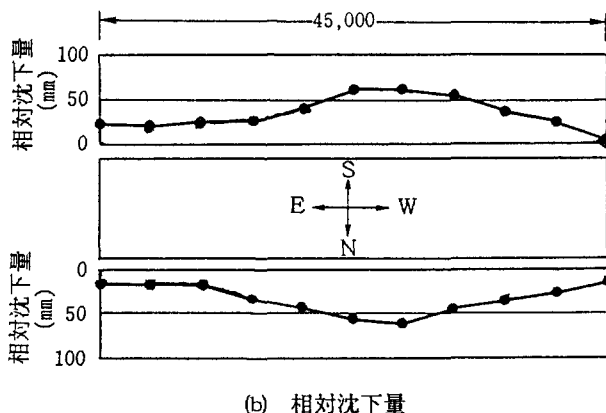
図2 常時の建物の変形⁵⁾

図2⁵⁾は建物に常時に生じた亀裂と不同沈下と地盤との関係を示している。この建物は谷地形の埋め立て地の上に作られており、建物中央部の埋め土の厚い部分が両側の埋め土(軟弱地盤)の薄い部分より大きく沈下して不同沈下が生じ、その不同沈下に伴って建物に斜め亀裂が生じている。しかも、その斜め亀裂は不同沈下の小さくなる方向、即ち埋め土の薄くなる方向に下がっており、ハの字型亀裂となっていることがわかる。建物に不同沈下が生じるとこのように斜め亀裂が発生し、しかもその斜め亀裂が軟弱地盤の薄くなる方向に下がるのは、建物にせん断力が作用したためであり⁶⁾、上述の地震被害例と同様である。
