ヒアリング調査による 新潟地震の地盤変状に関する研究 (その2)

東海大学 海洋学部	○ (学) 小島 雄三
東海大学 海洋学部	(学) 與永正比古
東海大学 海洋学部	(正) 浜田 政則
新潟大学積雪地域災害研究センター	藤田 至則

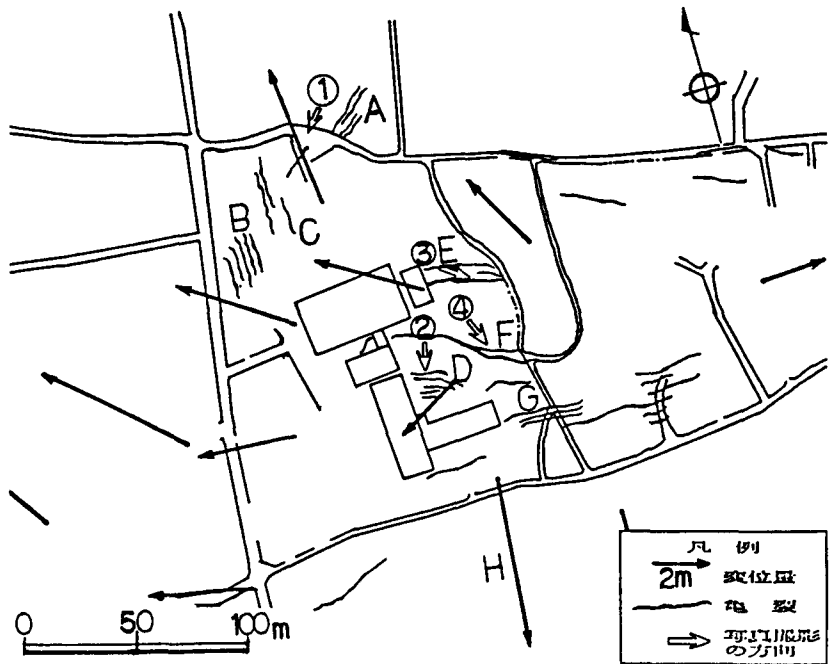
図2 下山地区における永久変位と地盤変状図

ヒアリング調査の結果、この付近でも多くの亀裂や噴砂が生じていることがわかった。調査で得た写真、証言および地震直後の航空写真から推定した亀裂の位置を図2に示す。

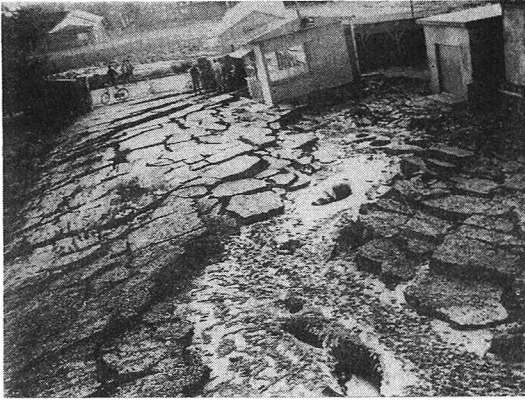
写真1

写真1はAで生じた亀裂を撮影したものである。写真の撮影方向は図中矢印で示した

(以下同じ)。証言ではこの付近の最大の亀裂(写真中央)は幅約2mで、亀裂内部から泥水が吹き出したという。航空写真による測定結果では、ほぼ北に向かって約5m永久変位が生じている。水田Bでは南北方向に生じた数本の亀裂と円形状の噴砂跡があったという証言が、またCでは家屋の下に2本の亀裂

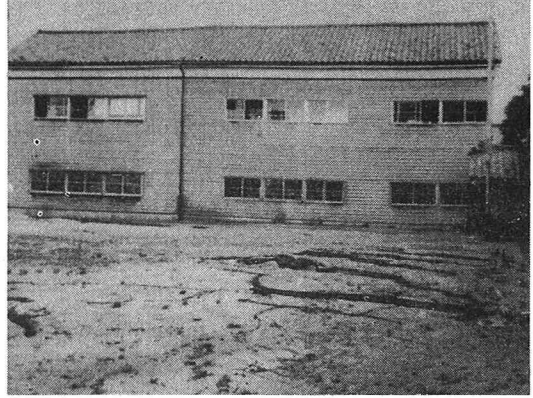
写真2

が生じ、亀裂と直交する方向に家が動いたという証言が得られた。写真2は下山小学校の校庭Dの状況である。写真から数本の亀裂がほぼ平行に生じている。ここでの永久変位はこれと直交する方向に約3mである。写真3、4はそれぞれE、Fで生じた亀裂である。証言から写真4の亀裂は幅約2mである。またこれと直交する方向に小さな亀裂が生じている。永久変位がこの付近を中心として放射状に生じているのでこのような亀裂の直交が生じたと推測する。東西方向より南北方向の永久変位量が大きいため、これと直交する東西方向の亀裂が卓越したと考えられる。Gでは家屋の下に幅約1mの亀裂が3本生じ、家が大きくハの字型に開いて倒壊したという証言を得た。また水田IIでは、噴砂が発生したという証言を得た。
