## ヒアリング調査による 関東地震の地盤変状に関する研究

本研究は、1923年関東地震について既往文献の調査と住民へのヒアリングにより地盤変状と構造物被害について調査したものである。ここでは埼玉県春日部市の事例について報告する。

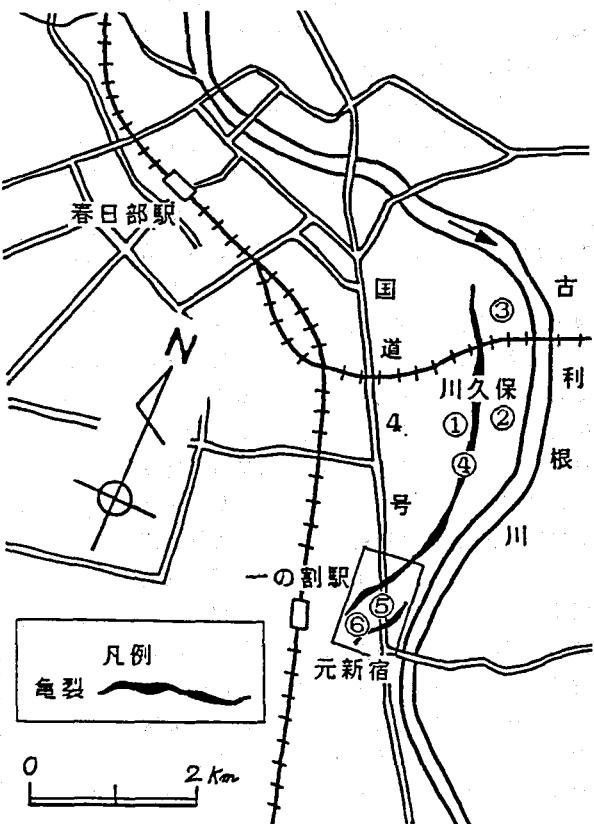
図1 春日部市の被害

証言1（図1中①）家の下に亀裂が生じたため、柱がハの字型に開いて半壊した家が多かった。自宅の周りは、一面浸水し地面より青い砂や腐った木が噴出した。自宅前の川に平行な道を境に川側の土地が沈下し川側へ拡がった。

証言2（同②）家の周囲に多数の亀裂が生じ、垣根が曲がった。家は川と平行に生じた亀裂のため、引き裂かれて半壊した。垣根の曲がりは、文献<sup>4)</sup>に報告されている。（図2）

証言3（同③）家の下に川に沿って幅1m程の亀裂が生じ、川側は低くなつた。向かいの畑は沈下し、畑がずれた。

証言4（同④）台所に亀裂が生じ、かまどや風呂桶が落ちて見えなくなつた。

証言5（同⑤）南北に走る国道4号線と斜めに交差する亀裂が約100mの間隔で2本生じた。（図3）

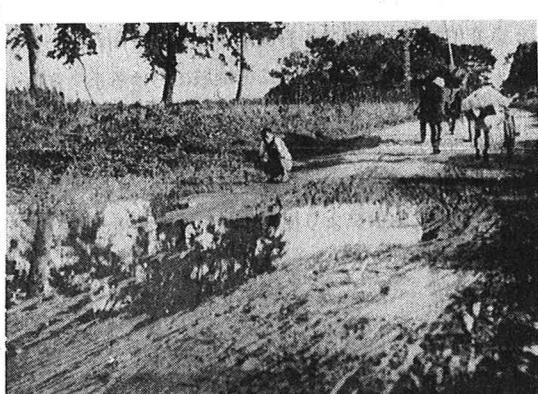
写真1 当時の国道4号線(図3中の①)

亀裂の間は0.8~1.3m程沈下し、(写真1は、当時の南側の亀裂を撮影したものである。)幅1m程の小さい亀裂が生じ、青い砂混じりの噴砂があり、水が30cm程溜った。沈下地域の外側に建てられていた家は壊れたが、内側の家は壊れなかつた。北側の亀裂が国道に交差した箇所は、亀裂の開口により国道と民地の境界が曲がつた。これは、写真2に示す様に現在も確認できる。
