ヒアリング調査による 福井地震の地盤変状に関する研究

東海大学海洋学部 学生員：○越智敏夫，岡本英靖，若林俊也 正員：浜田政則

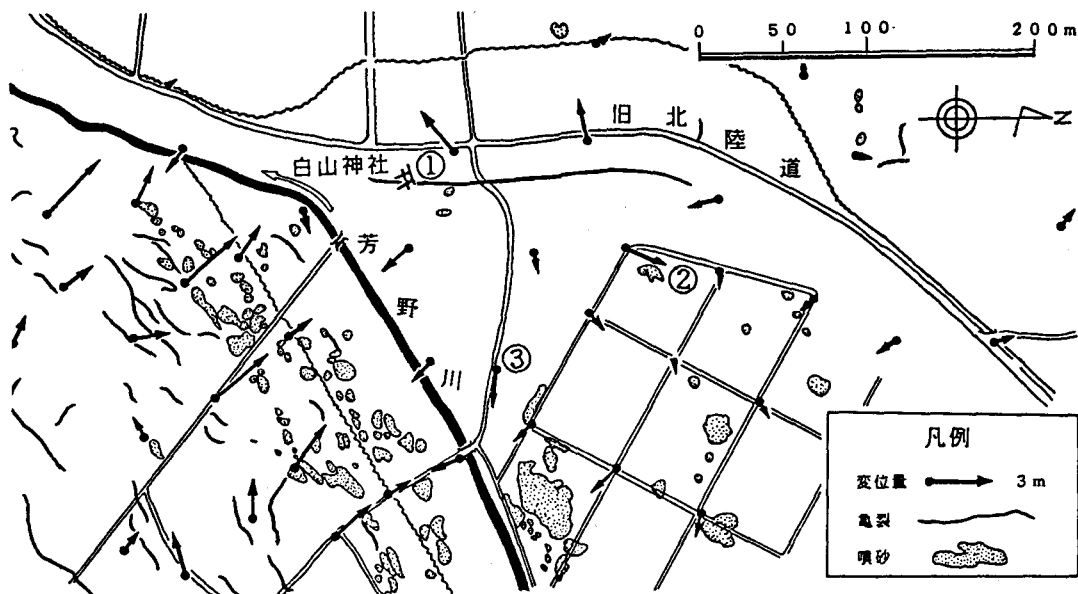
図2 白山神社周辺の永久変位及び地盤変状

写真測量を行い、それぞれの結果を比較することにより測定された。永久変位の分布は九頭竜川と芳野川の間でいくつかの点を中心とした放射状の変位がみられ、芳野川の北側では芳野川に向かう変位が卓越している。両地域とも最大変位量は3.5mに達している。

白山神社では境内に旧北陸道と平行な亀裂(図2中①)が入り芳野川側が1~1.5m低くなった。証言を総合すると亀裂は旧北陸道から5~10m川側を約200m続き、段差は白山神社から離れるにつれて小さくなった。亀裂より川側は多数の小亀裂が入り細かい砂と水が噴出した。

図2中②より川側一带は地震動と共に膝の高さまで一面に噴砂噴水し、余震と共に繰り返し噴出した。また噴砂の激しかった場所では全体に土地が低くなり倒れた家は一軒もなかった。(写真1の倉庫は真下に地割れが入り段差が出来たため傾いたが倒壊しなかった。図2中③)この一带よりも北陸道側の家が全て倒壊したのに対照的であった。芳野川は川底が上がったため水は九頭竜川との間の田の中を流れるようになった。

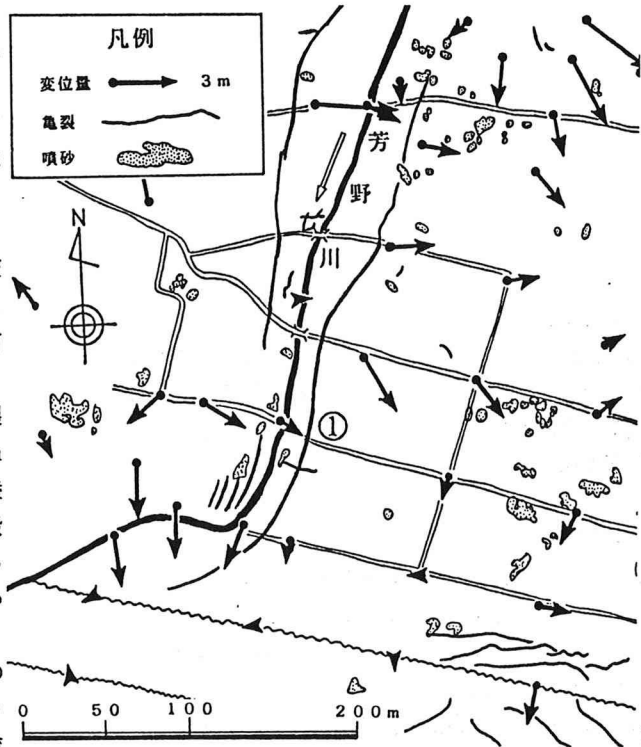
図3 上野本町付近の永久変位及び地盤変状

図3の上野本町付近では芳野川に平行な幅1~2mの亀裂が入り、川底が上がった。亀裂は図3中①の点で本震直後は幅1m程度であったが数時間後には3mとなった。地盤が川に向かって両側から押し出したため土地が広がった家や、道が曲がったところもある。

川より東側では激しく噴砂噴水し田が使えなくなった。謝辞:本研究における調査に御協力頂いた方々に感謝申し上げる次第である。

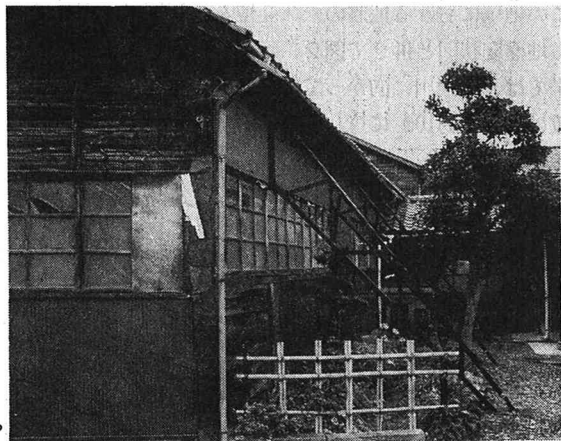
写真1 倒壊しなかった倉庫(図2中③)
