ヒアリング調査による 新潟地震の地盤変状に関する研究（その3）

東海大学海洋学部 学生員 ○小島 雄三
 学生員 立花 信行
 学生員 興水正比古
 正員 浜田 政則

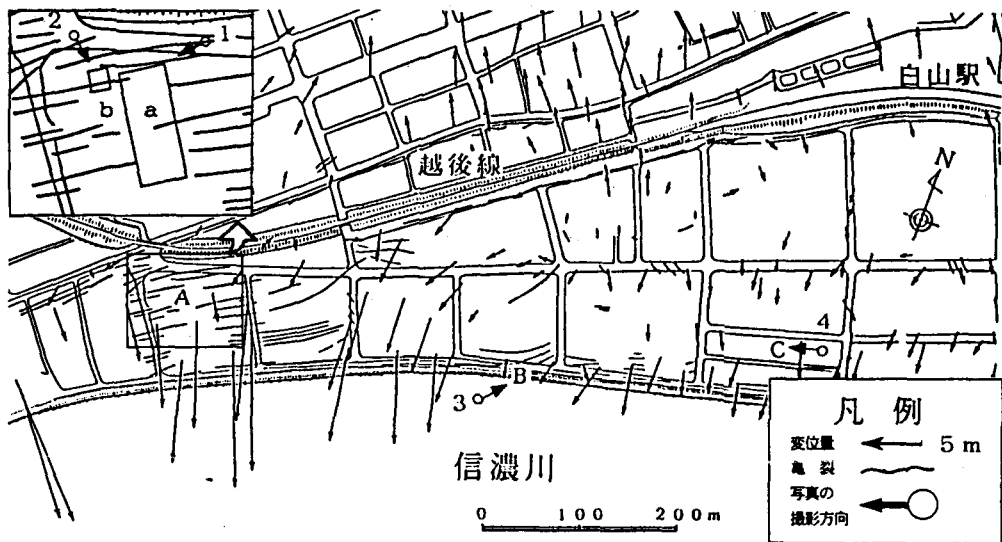
図2 越後線鉄橋上流左岸地域における永久変位と新潟大学の調査⁵⁾による地盤変状図

この地域における地盤の永久変位を、新潟大学調査による地盤変状図と併せて図2に示す⁴⁾⁵⁾。越後線の南側一帯では、信濃川に向かって地盤変位が生じており、変位量は最大で約10mに達している。

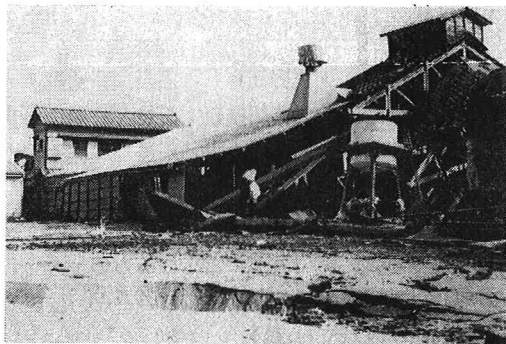
写真1 地点Aにおける構造物の被害状況(1)

写真1は、中央で鉄骨造と木造とが連続した長さ約40mの建物a(図2)を撮影したものである。建物aの木造部分は写真1のように倒壊し、鉄骨造部分は約1.5m沈下した。建物aの木造部分と、写真2に示した建物bは、最初の地震動が発生してから約5分後に非常にゆっくりと沈下・傾斜した。倒壊した建物aの木造部分の下には、幅約4mに達する亀裂が信濃川と平行(東西方向)に生じていた。また倒壊しなかった建物の間隔が、南北方向に実測で約8m広がった。

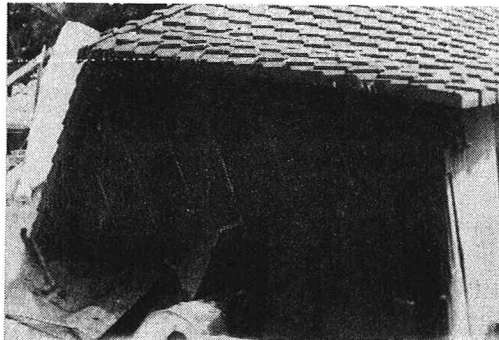
写真2 地点Aにおける構造物の被害状況(2)

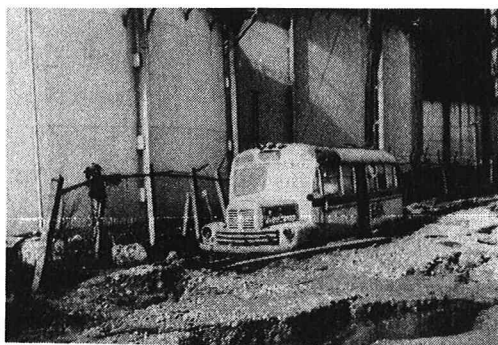
写真3 地点Bにおける地盤変状の状況

信濃川沿岸の道路では、川と平行に多くの亀裂が生じていた。地盤がブロック状に割れているところや、亀裂から気泡が噴き出しているところもあった。地点Bでは写真3の様に、亀裂の間にバスが落ち込んでいた。また地点Cでは家屋の下に亀裂が生じ、亀裂から多量の水が噴き出した。これによって辺り一面水浸しとなったが、数時間後には水がひいて写真4に示す様な状況となった。家屋は亀裂に落ち込んで傾斜した。

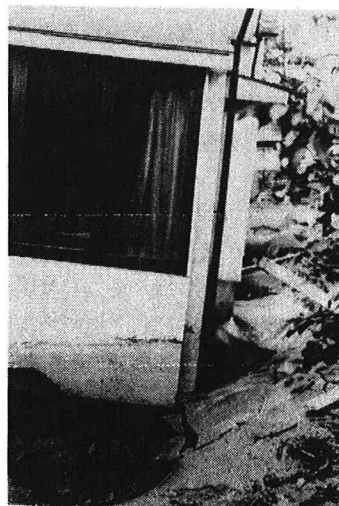
写真4 地点Cにおける家屋の被害状況
