## 1989年10月17日サンフランシスコ近郊の地震による震害調査

金沢大学工学部 正会員○北浦 勝  
 金沢大学工学部 正会員 池本 敏和

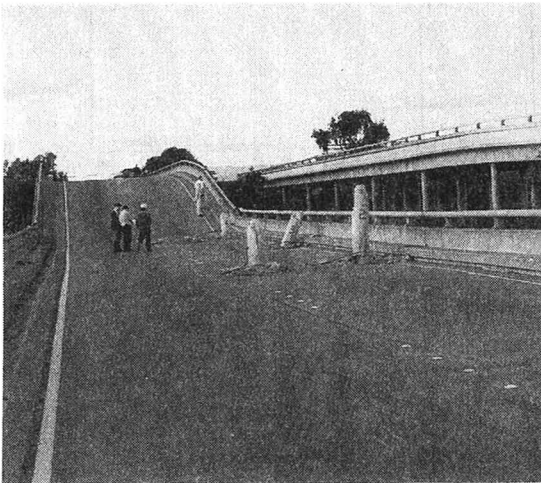
写真1 州道1号線の被害（左側南方向線）

状の橋脚が横桁を介し、縦桁に接合されている。被害は橋脚と横桁の接合部分に集中しており、地震の繰返し力によるコンクリートの破砕や鉄筋の座屈によるものであった。また一部の橋脚では、コンクリートの破砕により円錐上になった橋脚先端がコンクリート床版を突き破り、写真に示すような被害形態となっていた。この震害状況から、改めて地震力の応力集中の緩和が重要であることが指摘される。ワトソンビル市内、ポーター通りのペアロ川にかかる橋梁では、写真2に示すような橋脚の亀裂が見られた。亀裂は水面と平行に生じており、これは橋軸方向の地震力による曲げ破壊によるものと考えられる。市役所の担当官による地震被害調査の後、この橋は通行止めとなり、また破壊が助長されないよう鋼材による補強が行われた。

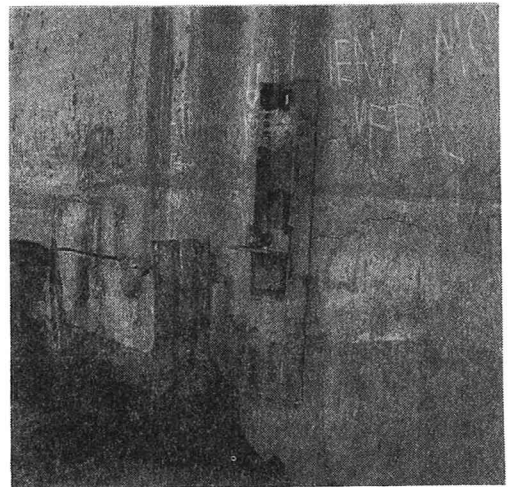
写真2 橋脚の破損（ワトソンビル）

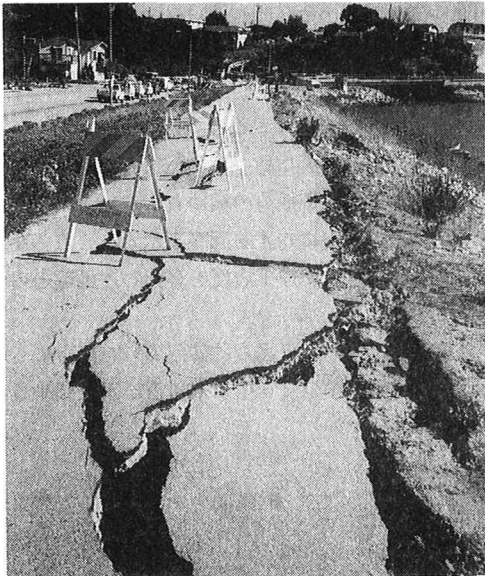
今回の地震で注目された震害の一つに砂地盤の液状化がある。あちらこちらで液状化の発生したことを示す噴砂孔や新しく砂の噴出した跡が見られたほか、液状化に伴う構造物の被害も目についた。栗林・龍岡による液状化発生点の最大震央距離とマグニチュードの関係に今回の地震による値をプロットすると図1のようになる。同図によれば、液状化が既往の上限距離を数十kmも越えて発生していることがわかる。またサンフランシスコ北部のマリーナ地区の被害などから、震源からの距離に関係なく、一旦地盤の液状化が発生すると、被害は大きくなるといえる。サンタクルズ市内でも水道施設に大きな被害があったが、水道局担当官によると特に市の南部、海岸に近い地区の震害は地盤の液状化によるとのことであった。同市のサンロレンツォ川にかかる橋梁の路面と高欄に段差が生じた。また同橋付近の左岸の堤防が大きくのたうって破壊していることを写真3に示す。これらの被害も地盤の液状化によるものと言える。

写真3 堤防の破壊 (サンタクルズ)

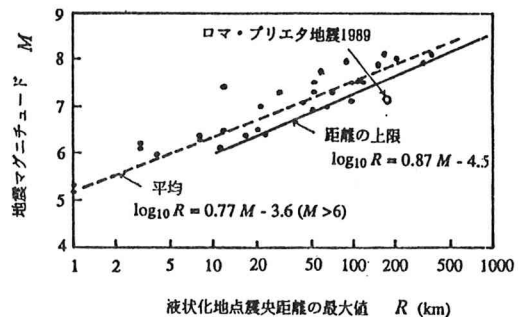
図1 液状化地点までの震央距離と地震マグニチュードの関係 (栗林・龍岡, 1975)
