フィリピン地震における 液状化による地盤変状

東海大学 学生員 ○岡本英靖 小野 太
 東海大学 石井秀幸 栗原 毅
 東海大学 正 員 浜田政則

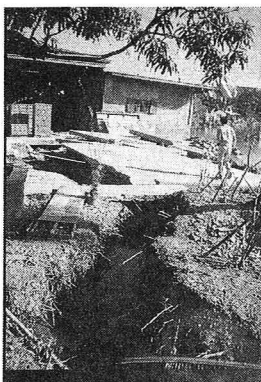
ダグパン市は、図1に示すように震央から約90 Km離れたリンガエン湾に面した都市である。図2にダグパン市街図を示す。市内では、液状化特有の建物の沈下、橋梁の落橋、ガソリタンクの浮上、川護岸の破壊などの被害が見られた。図2に示すパンタル川左岸に位置するビール工場では、写真1に見られるように川に平行に最大幅約2.9 mのクラックが数本生じた。また、地盤が河心方向に約8 m移動し護岸が破壊した。図3に市内を流れるパンタル川に架かるマグサイサイ橋の被害状況を

写真1 ビール工場に発生したクラック

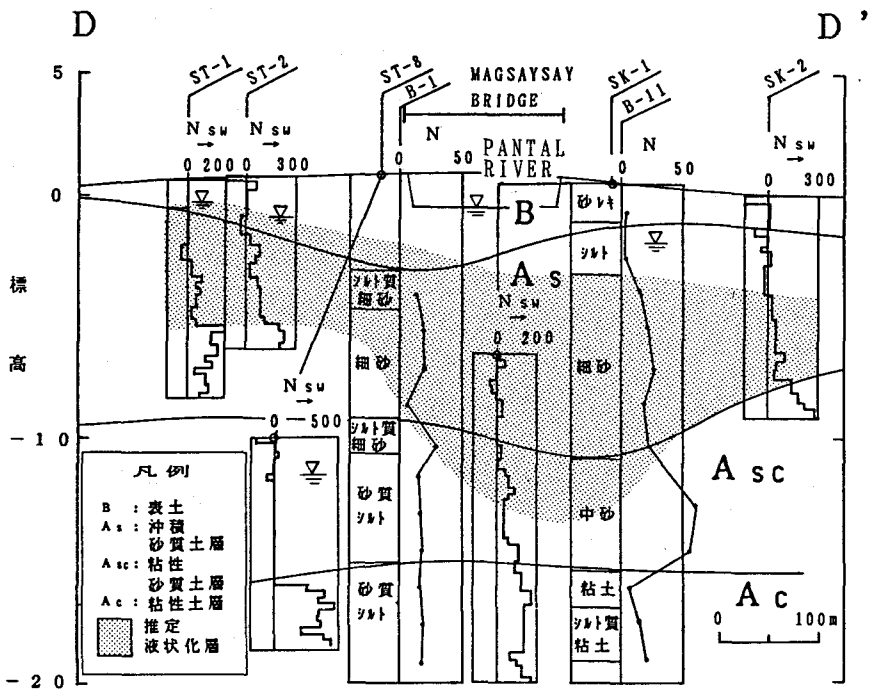
図4 D-D' 測線の土質断面図

4にD-D'断面の一部を示す。図に示すように地表面よりG.L.-3~5mに砂丘砂あるいは自然堤防の砂による埋立て土層がある。その下はG.L.-10m程度まで細砂層が存在する。液状化層の判定には、道路橋示方書・同解説¹⁾による方法を用い、液状化に対する抵抗率 F_v 値が1.0以下になった土層を液状化層とした。また F_v 値の計算に必要な地表面加速度は200galとした。現地のボーリング試験のN値は、ハンマーの落下方法がわが国の試験とは異なるため、わが国のN値の約2倍であることに留意する必要がある。これによれば、推定液状化層はパンタル川の左岸側から右岸側に傾斜している。マグサイサイ橋の落橋原因は、液状化層下面の傾斜方向に側方移動が発生し、それに伴い桁が押し出され落橋したものと推測される。謝辞：調査に御協力頂いた皆様、ならびに資料を提供して頂いた方々に感謝申し上げる次第です。
