京都大学工学部 正員 工博 井上頼輝  
 " " " 雄倉幸昭  
 " 学生員 工修 宗官 功  
 " " " 田中 勝

1 概況

2. 上水道

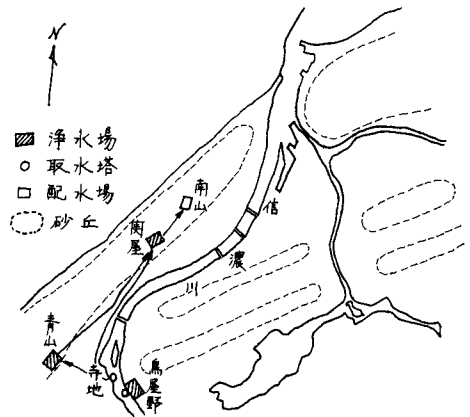
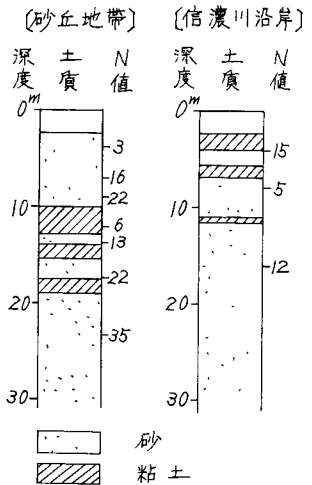
被害については、まず取水塔は信濃川沿岸に位置し、建築物には相当の被害があったにもかかわらず、塔自身には大した被害が認められない。これは、取水塔が本来洪水あるいは地震に対して根入れの深い安全な基礎を地下に有し、さらに周囲が洗堀に対処する床固工で保護されているためと思われる。浄水場および配水場は、鳥屋野浄水場以外はすべて砂丘地帯に位置し、右図でわかるように、砂丘地帯は信濃川沿岸と同じ砂質でもら密で支持力の大きい層を有しているため、被害は少なかった。ゆえに、この地震で最も被害をこうむったのは、信濃川の旧河川敷に布設されている配水管である。配水管の管種は、主として鉛接手銹鉄管で、その被害状況は接手部の抜け、ゆがみおよび折れである。被害の多い区域では、管路延長 100 m につき、これらの被害が 13~15 箇所もみられ

る。もちろん、修理工事で判明したもののみであつて、その実数は明らかでない。そして管は相対的に沈下したものが多く、最大60cmにも及んでいる。ここで市内の信濃川沿岸のある地区について、被災管の破損状態を、管の布設方向が信濃川に平行のものと直角のものとに区別して分類すると、右表のようになる。この表から

信濃川に平行に布設されたものは折れが多く、直角に布設されたものは抜けが多いことは明らかで、この傾向は信濃川から相当離れた位置でも認められる。抜けが信濃川に直角方向に布設された管に多いのは、信濃川沿岸および砂丘地帯との境界が斜面すべりを起し、また亀裂がそれらと平行にNE~SW方向に走つた事実とよく合致している。折れについては、本来信濃川に平行に布設された管程度にあるものが、直角方向に布設された管では抜けが多かつたため、軽減されたものと考えられる。

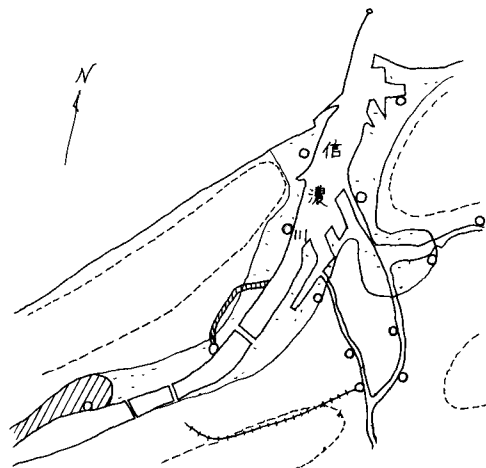
下水管きよについて、最も顕著にみられたのは、マンホールおよび下水管が浮き上りである。その位置は右図のとおりで、ごく最近まで河川敷であつた所のみ、見られる。マンホールの浮き上り高さはつぎの図のようで、信濃川に近いほど大きく、また信濃川護岸から500m以上離れた地域では見られない。ここで地表まで、砂質土が含水（液性限界まで）したものとして、管およびマンホールに働く浮力を比較すると、マンホール両端の管本のヒューム管でマンホール自体の上昇より大きくなり、下水管がマンホールの浮き上りを助長したのと思われる。排水ポンプ場は、すべて信濃川あるいはその支川の沿岸に位置しているので、ほとんど全壊され、沈砂池およびポンプ吸水井が伸縮目地あるいはコンクリート打ち継ぎ目と思われる所で完全に口を開き、また信濃川の才へずり落ちていく。
