日本海中部地震における水道管・ガス管の被害

神戸大学工学部 高田至郎 田邊揮司良の札木秀明

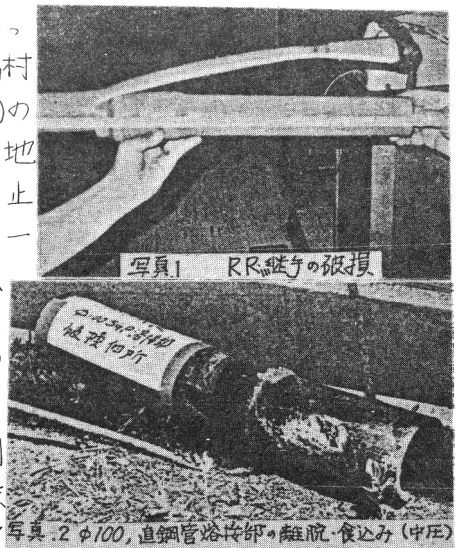
で、配水管の被害は表5に示す。大瀧村はもともと八郎瀧を干拓してできた村で、ヘドロの氾濫したものが主な地質の軟弱地盤である。(5)男鹿市における被害状況 男鹿市の水道施設は、送・配水管では塩ビ管と石綿管が使用されており、その被害箇所は合計14箇所、そのうち石綿管が約6割を占めている。また、供給管では約180箇所、大半が石綿管である。なお、送・配水管・供給管とも被害の大半は継手部および分岐点で、石綿管のギボルトジョイント・カラージョイントでの被害が目立った(写真1)。被害地区は、船川・脇本・五里合地区の3箇所に集中している(表6)。ガス施設は、ガバナーには被害がなかったが、中圧導管には7箇所の破損が生じた。被害は、船川地区2箇所、脇本地区3箇所、五里合地区2箇所である。被害の内容としては、熔接箇所の折損または亀裂、低圧管との接合部のフランジの破損などである(写真2)。なお、中圧導管はφ75~φ150の鋼管である。五里合・船川地区は、砂・礫および泥の地質の周囲が比較的堅質の地質で囲まれているため、地震の揺れにより、その比較的堅質な地質の内側で震動増幅現象が発生したために被害が多かったのではないかと考えられる。
