ある道路に埋設された管路類の地震時被害の相関性

神戸大学工学部 高田至郎・田邊揮司良 荒井幸夫

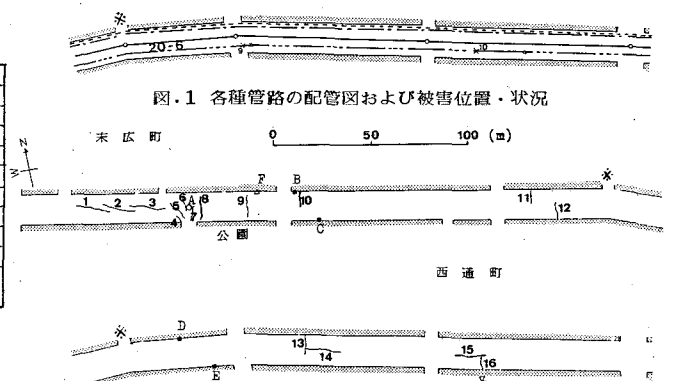
図.1 各種管路の配管図および被害位置・状況

2.各種管路および道路の被害：調査の対象とした道路は、図1に示す能代市赤松町から西通町にかけての区間である。この道路地盤より採取した土の粒径加積曲線を求めた所、極めて液状化しやすい粒径分布に属する砂質土であった。本道路には、表1に示す4種類の管路が埋設されている。管体材料、継手、埋設深さも夫々に異なっており、同一の地震外力を受けた際の各種管路の耐震性を検討する上で好都合である。図1には、各管路での被害箇所を示している。また、図2には同じ道路表面の変状状況を示している。表に示すようにクラック、沈下、隆起が各所でみられ、とくに、No.8の地点では、圧縮力を受けて舗装アスファルトが約20cm盛上る被害があった。図1と図2を比較すれば、道路の変状箇所と管路の被害位置が概ね一致していることが

知られる。とくに、道路No.8と水道管No.3、道路No.10と管路No.4,8、道路No.16と通信管No.10は良く対応している。道路の被害状況から判断して、この付近一帯では、地震時に波動伝播があったのみならず、東下・側方流動などの変状が発生したものと考えられる。

石綿水道管はとくに被害率が高くなっている。No.3を除きすべてギボルト継手の破損による漏水が被害の原因となっており、No.3は管体の折損によるものである。ガス鋼鉄管は印ちろろ継手の抜け出しに伴う漏水が原因である。No.9

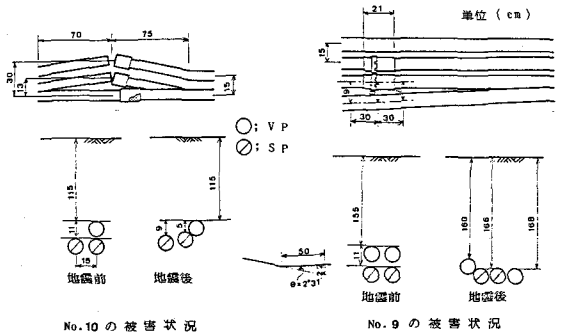
図.3 通信管路の被害状況

掘出し調査が実施され、図3に示すように詳しい被害状況が知られている。No.9では鉛直方向の力により、鋼管ぬい継手部が23°回転し、また、2条2段に配置された上段の管路が地震後に沈下していた。No.10では、曲げ力によりぬい継手部が破断していた。下水道管では、地震直後、能代市公園下水道課により管内カメラによる被害調査が実施された。その写真資料の解析により、ヒューム管継手の抜け量、回転角および管路の変形量を算出した。図4(a)に継手の軸方向抜け量の分布を示した。1.5cmの抜け量が最頻値となっている。また、図1に示す20-1の区間の下水道管路の継手抜け量の分布状況を示したものが図5である。約2m区間に設けられた継手目が一様に抜け出していることが注目される。図4(b)に継手回転角の分布を示した。最大3°まで認められるが、一般には極めて小さな回転角となっている。図6には、20-1の区間の長手方向に沿う管路変形状態を示した。これは、継手の抜け量と回転角から算出したものである。本図では最大20cm程度のずれが生じている。他の区間でも同様の検討をした結果、管路延長方向に直交する変形量は最大50cm程度となった。

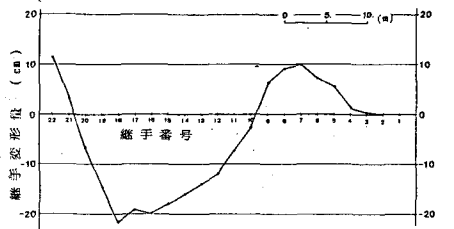
図.6 下水道管路(20-1)の管路変形状態

上記の被害状況より、鋼管・鋳鉄管では路線中のある一箇所の継手に被害が集中する傾向にあるが、ヒューム管では各継手が一様に抜け出す傾向にある。また、ビニル管はたわみ性により地動による力を受けもっている。
3.地盤変動量の推定：下水道の継手抜け量・回転角を生じめるに必要な地盤変動量を求めるためにERULプログラムを用いてシミュレーションを行った。対象とした区間は図6に示す20-1である。その結果、管路長手方向、直角方向とも振幅40cm程度で、地盤のずれが一様となるように変動した場合に、ヒューム管の継手抜け量・回転角の分布状況を説明し得ることが知られた。この振幅40cmは管内被害写真から推定した図6の30cmより若干大き目である。
