1983年日本海中部地震によるライフライン系の被害

京都大学工学部 正員 亀田弘行・杉戸真太
東急建設(株) 正員○赤田義宏

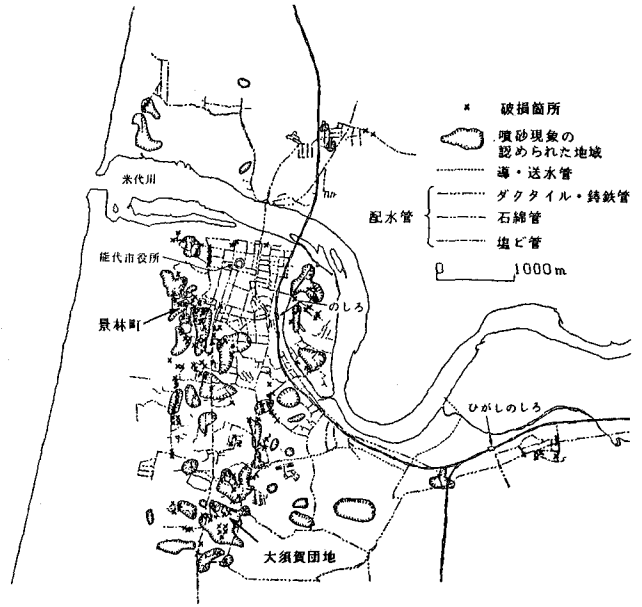
図-1 配水管の被害地点と噴砂分布図

2. 配水管被害の特徴 配水管の被害は6月末現在で計467箇所となっているが、このうち地点の確定できる448箇所を図-1に×印で示した。また同図には噴砂現象の分布域¹⁾も示した。図からもわかるように噴砂のあった地域に被害が集中していることがわかる。図-2には被害のひどかった大須賀団地付近の管路網を示した。この地区では、図中のAよりBの方に配水管、他の構造物ともに被害が集中しており、これらは噴砂の認められた地域によく一致する。これは南部の土地利用の違いや局地的な地形、地盤条件によったものと考えられる。

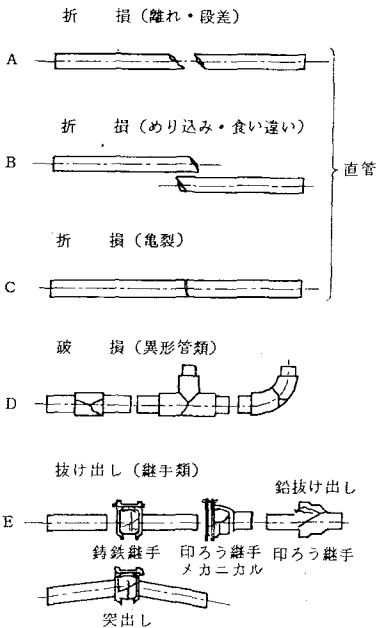
図-3 破壊形態の概念図 (能代市水道局による)

3. 破壊形態の要因分析 上述の448箇所のデータについて、表-1に示した①～⑦のような要因についてクロス集計表を作成した。ここで、⑤破壊形態は図-3に対応している。また地盤パラメータ S_n とは地盤の軟弱さを表すパラメータ²⁾で、 $S_n = -0.6 \sim -0.2$ はよく締った地盤、 $-0.2 \sim 0.6$ は通常地盤、 $0.6 \sim 1.0$ は軟弱地盤と分類される。この表によると、破壊形態は管種、管路形状によって差異がみられることがわかる。特に管種では石綿管は直管部での破壊、継手部での抜け出し押し込み、塩ビ管は分岐、継手部での割れ、鋳鉄管は印ろう継手の抜けというように破壊形態に明確な特徴がみられる。

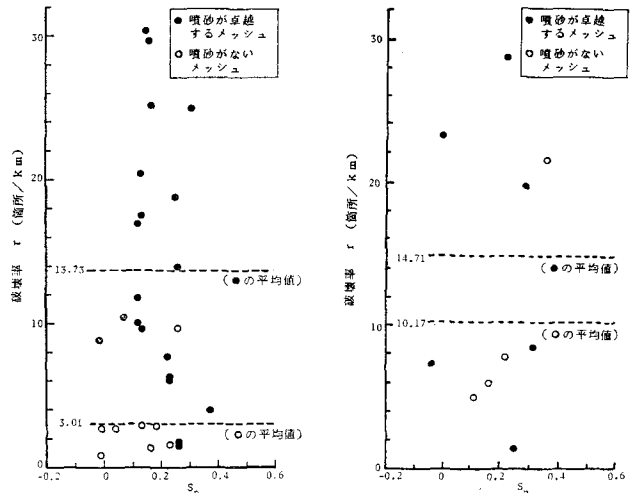
図-4 メッシュ破壊率とSn, 噴砂現象の有無との関係

4. 破壊率と地盤の軟弱さ、噴砂の有無との関係 破壊率の算出には管路網を一辺が250mのメッシュに分割し、メッシュごと管種ごとに破壊箇所数を管路長で割って求めた。ただし、このメッシュ内の管路長が100m未満のものについてはデータから削除した。また地盤の軟弱さとして上記の S_n を用いるが、メッシュの中心までの震央距離は100km前後で大差はないので、地盤が破壊しなかった地点では、 S_n は地震動の強度を表す指標にもなる。 S_n 値は当該メッシュ内のボーリング資料を抽出して求めたが、ボーリング資料がないときには隣接する8個のメッシュ内のボーリング資料から求めた S_n の平均値を用いた。噴砂現象の有無については、メッシュ内の破壊点の大半が噴砂の分布域に含まれるか否かで判断した。これらの関係を表したのが図-4(a)(b)である。これによると石綿管は噴砂の有無によって破壊率の大小が決まると言えるし、塩ビ管は石綿管ほどではないが同じような傾向がありそうである。地盤パラメータ S_n と破壊率の関係については、噴砂がないメッシュのデータだけを見ると右上がりの傾向があるように感じられる。
