神戸大学工学部 正会員 高田 至郎
 神戸大学工学部 正会員 森川 英典
 前田建設工業(株) 正会員 ○佐々木祐忠

1. はじめに 本研究では、様々な地震被害を人の行動（生活）レベルで考え、マイクロな地域における地震被害を詳しく調査分析する。したがって、1993年1月15日に発生した、マグニチュード7.8の釧路沖地震を基に、台地上の建築物や、埋設地中管路等に多大な被害が見られた釧路市緑ヶ岡地域について「GIS手法」を用い地震被害特性をマイクロに解析してみる。

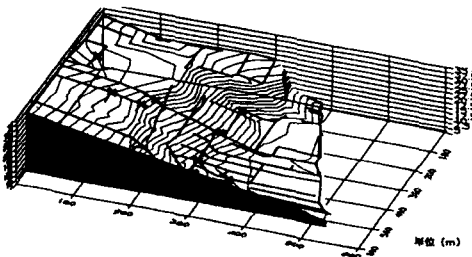
図-1 6丁目地形図とガス管被害

3.1 地形条件からみた地震被害 (a)管路被害：水道管が斜面上で被害を被ったのに対し、図-1からガス管は比較的小さな管の被害が、傾斜地以外にも分布していることが分かる。(b)家屋被害：全壊半壊といった大きな被害が、斜面崩壊が起きた急斜面付近に片寄っている。建物の新旧の影響による、家屋外壁のモルタル亀裂やガラス損傷といった一部破壊住宅は、全体的に分布していることが図-2からうかがえる。全般的にみると、盛土崩壊を起こした傾斜地や段丘といった高低差のある地盤での、地盤の変状による被害が多発している。

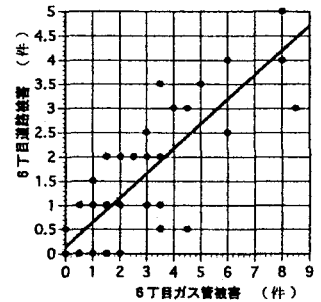
図-3 6丁目道路被害とガス管被害

4. 地震被害発生件数の定量化 定量化の方法は、各丁を一辺75mの正方形メッシュに区分し、ある1つのメッシュ内の被害件数をカウントし、そのメッシュに隣接するメッシュにはそのカウント数の1/2の被害影響が及ぶと考え、被害カウント数の1/2を加算するといった、各メッシュの相乗効果を考慮して、定量化を行った。このような方法によって、各地震被害の対応関係を表す回帰曲線を図-3に示す。またこれらに基づいて、各地震被害の相関度を表す決定係数を表-1にまとめた結果、6丁目において、全半壊住宅に対する管路ならびに道路被害の決定係数が高くなった。これは、12,15番地付近で起きた斜面崩壊に伴い様々な被害が集中発生したということの説明がつく。

また道路被害 (Crack) と管路被害との相関性も認められる。これは地盤のひずみによって道路にCrackが生じ、それによってその下に埋まっている管路が被害を被ったということを証明している。また、道路被害が起きた付近で、水道管とガス管とが同時に被害を受けたケースも多々見られることから、水道管被害とガス管被害との決定係数も高い値となった。最後にアンケート震度分布と各被害との対応づけを行う。1丁目の決定係数が5,6丁目と比較して高くなる要因は、斜面崩壊や段丘崩壊といった地盤の変状による大きな被害がほとんど無く被害件数が少なかったうえに、学校や専門学校などの教育施設が存在するため、住宅件数も少なく、被害発生箇所も狭い地域に集まってしまったためであると考えらる。
