九州大学工学部 正員 ○山内豊聡
 ○後藤恵之輔
 ○松田 滋

昭和50年4月21日に発生した大分中部地震による損害のおもなものとして、やまなみハイウェイの道路破壊とレークサイドホテルを初めとする建築物破壊の2種類があげられる。道路破壊には、斜面破壊と舗装破壊とがある。斜面破壊のほとんどは、盛切の境界面をすべり面とする盛土破壊であって、切土斜面の損害はきわめて少なく、3箇所において、ごく初期の温泉余土化的風化が原因とみられる比較的小さい山崩れがあっただけである。本文は、これらの損害のうち、とくに特殊な舗装破壊としておきたアスコン表層の水平滑動の原因が、やまなみハイウェイが竣工した昭和39年末の冬からおきた凍害にあるとする考察結果を報告するものである。

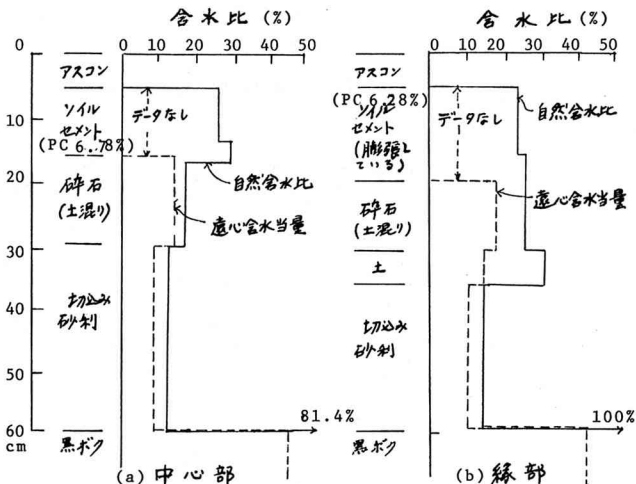
図-1 やまなみハイウェイ舗装中の含水比分布の一例(熊の巻付近, 昭40.1.当時)

るソイルセメント上面は図-3に示す状態であった。図-1には、昭和40年1月、凍上調査のときに調べた舗装内の自然含水比と虚心含水当量を示したが、いずれも、遮水層であるべき下層路盤としては、両値が異常に高いことが指摘される。虚心含水当量は、約 $2\text{kg}/\text{cm}^2$ の圧力（サクシヨ：では 20cm ）に対する試料の含水比である。このように高い吸水性は、前述のようにシラス自身が持つ高いサクシヨのほか、舗装工事中にダンパ車両がローム質土下層路盤に落した結果からもきていることが、実際に調べた材料の粒度が、舗装中心部よりも縁部において粘性土サイドであることから説明できる。これは、施工管理の問題として教訓を残している。またシラスを母材とするソイルセメントは、下層路盤を完全に遮水層ともし得ないから、たとえ凍結深さが舗装全厚に及ばない場合（やまなみハイウェイでは、牧の戸付近で約 40cm ）でも、上層路盤としては不適であることに注意している。なお、セメント（PC）の分析値は、図中に示すように、設計値の60%を上回っていた。

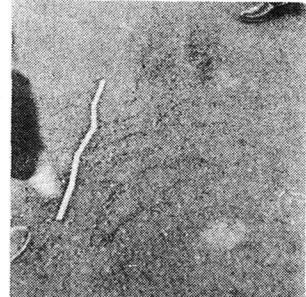
図-2 アスコン表層の流動

やまなみハイウェイの舗装構造の例は図-1に示すとおりであり、シラスが、全延長にわたって上層路盤としてソイルセメント(1週間強度 20 kg/cm^2)の母材であるほか、下層路盤にも多く用いられている点が大きな特徴になっている。昭和39年10月に峻工通車のち最初の冬に入って、アスコン表層(当時は 5 cm 厚さ)に、図-2に示すような流動がいくつもおきたが、それよりさらに、類似の表層・上層路盤構造を用いた国道3号線三太郎峠区間においてもおきている。たゞしこの区間のソイルセメントは、やまなみハイウェイと違って、 10 cm または 15 cm であった。三太郎峠の流動については、谷本¹⁾の研究があり、その考察はやまなみハイウェイにも当てはまると考えられた。谷本の説明は、シラスを母材とするソイルセメントのサクシオンが大きく、飽和状態の路床土から多量の水を吸引し、ソイルセメントはかなり高い含水比になっているところに、線近しの輪荷重がソイルセメント上面を粉砕し、夏季になってアスコンの乳化をおこしたとすることで、ついで寒冷年にはソイルセメントの凍結をおこし、ソイルセメント上面の粉砕化が助長され、 5 cm 厚さという薄い表層条件と相まって流動を起したと考えている。やまなみハイウェイでは、流動よりは翌年1月の最寒冷期におきたかなりの延長にわたる凍上が問題となったが、同時にソイルセメントのクラックから生じた表層の鋭みおきのリフレクションクラックもおきている。凍上時にお

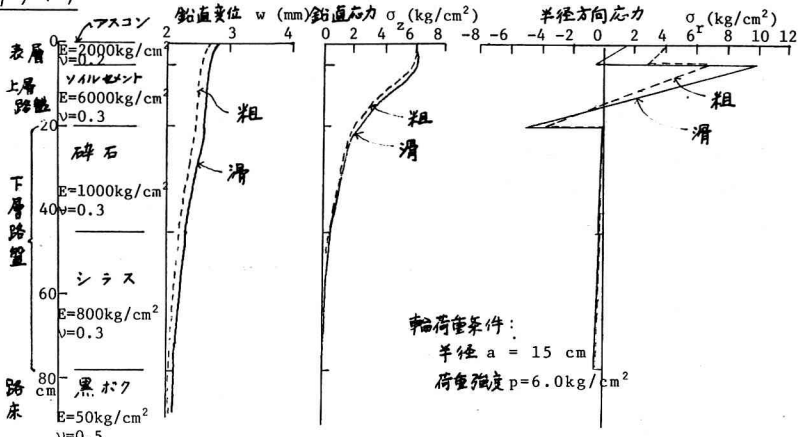
図-4 表層・上層路盤間の粗滑条件の相違による弾性挙動の変化の一例

アスコン表層とソイルセメント層の間が滑らかである場合は、粗である場合と比べて、舗装系としての弾性的挙動に変化をもたず。図-4は、単一の静的輪荷重のもとでの深さ方向の鉛直変位、鉛直応力および半径方向応力の分布について、2つの場合の解析結果の一例を示したものである。解析の方法は別文²⁾に示している。やまなみハイウェイの舗装では、前述のように、供用開始後まもなく、ソイルセメント上面は滑面化になっている。その後図-4が示すように、輪荷重による鉛直変位と半径方向応力は増加し、舗装の損傷を早めたことが想像される。しかし、このことを表層すべりの直接の原因とするものではない。

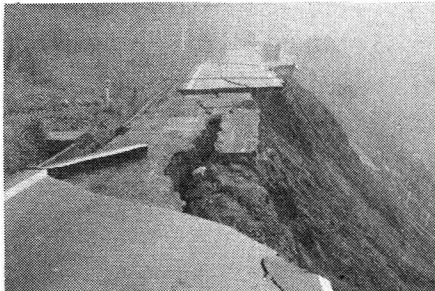
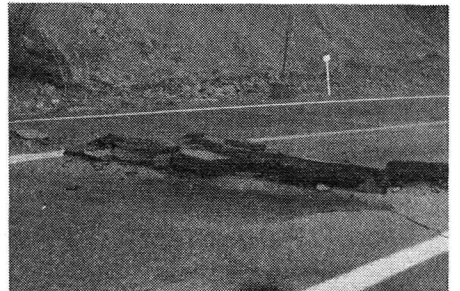
やまなみハイウェイの凍害部分に対しては、昭和50年度内にオーバーレイを施してアスコン表層を 10cm 厚さとし、交通の支障は防止できたが、大分地震のさい、図-5、6に示すようなアスコン表層の水平すべりを多くおこして損傷を大きくしている。このような舗装破壊は例がないばかりで

なく、その原因は正しい寒冷地舗装の設計施工の方法について重要な示唆を与えている。
